# Luleå nya farled

Marinarkeologisk utredning, etapp 1 och 2

Luleå hamn och farled

© 2016 Sjöhistoriska museet  
Arkeologisk rapport 2016:1  
ISSN 1654-4927

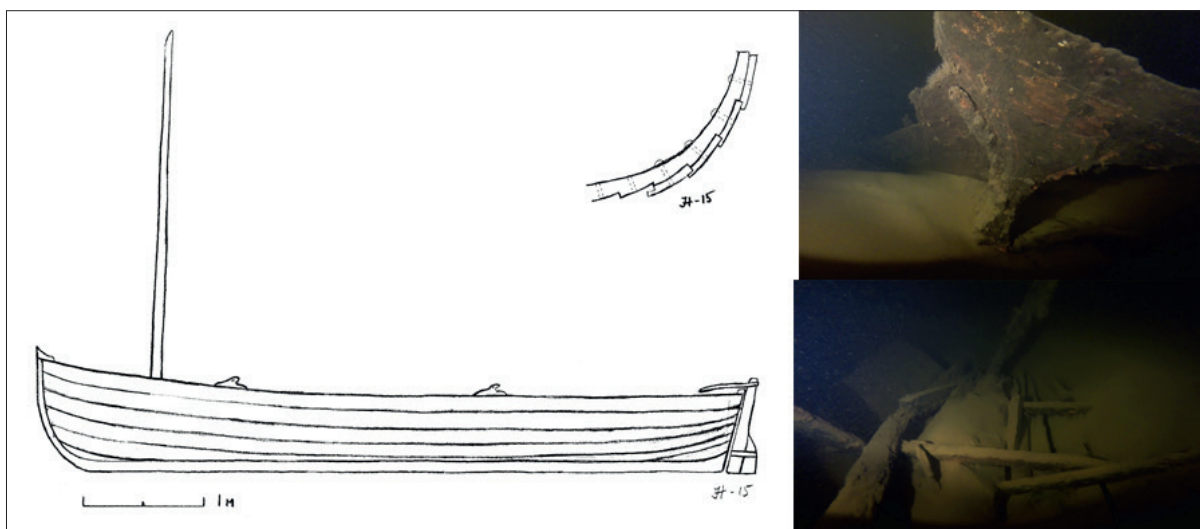
Fartygslämningen är en äldre klinkbyggd träbåt, som är cirka 5 meter lång med akterspegel och en rak förstäv. Båten är tjärad och har järnnitade bord, men exakt hur nitarna ser ut är svårt att

avgöra, då de har rostat och är övertjärade. På akterspegeln finns det järnkrustor, som troligen kan utgöra rester av ett fäste för ett roder. Den del av bordläggningen som ej är översedimenterad är utfallen och tunn, så vid dykbesiktningarna bedömdes det svårt att få bra dendrokronologiska prover. Då fartygslämningen utifrån byggnadssätt och nedbrytningsgrad bedömdes kunna vara från 1800-talet skulle även ett <sup>14</sup>C prov troligen inte gett ett tillräcklig precis datering.

Den raka förstäven har likheter med den så kallade "Nordlandsbåten", som dock inte har en akterspegel. Sjöhistoriska museet har ingen kännedom om denna båttyp, som har en rak "Nordlandsstäv" och en bred akterspegel.

Fig. 4. ID 16, Ovan till höger akterspegeln, nedan till höger det raserade förpartiet med förstäven i bakgrunden. Till vänster ett förslag till rekonstruktion. Ritning: Jim Hansson. Foto: Patrik Höglund, Sjöhistoriska museet.

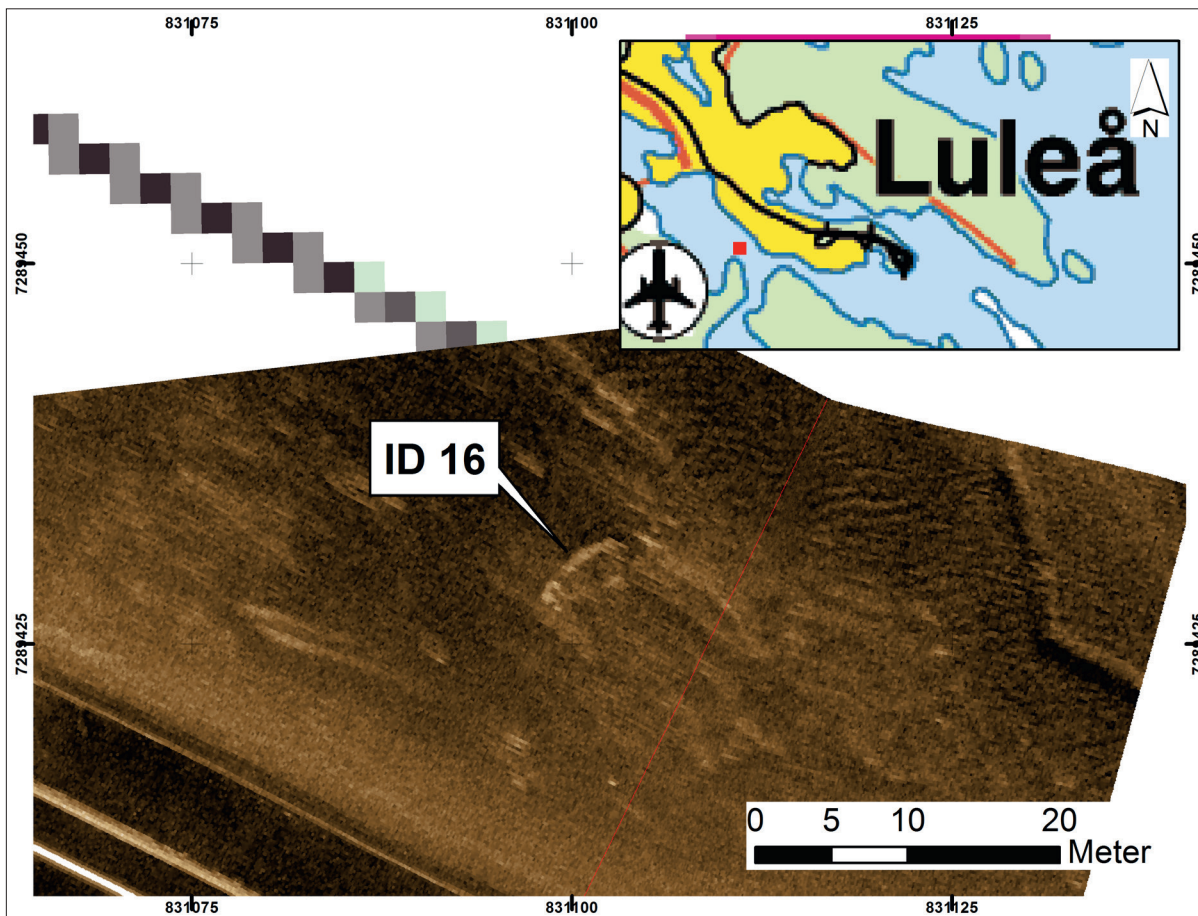
Fig. 5. Sonarbild och sjökort som visar läget för fartygslämningen ID 16. SWEREF 99 TM. © Sjöfartsverket och Lantmäteriet, bearbetad av Mikael Fredholm, Sjöhistoriska museet. Skala 1:500.

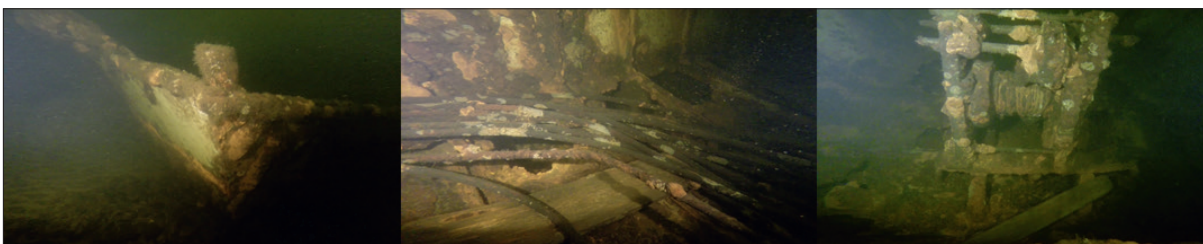
Fig. 8. Bildkollage från ID 1. Från vänster: hörn med träpollare, kabel med textisolerering och vajervinsch. Foto: Patrik Höglund, Sjöhistoriska museet.

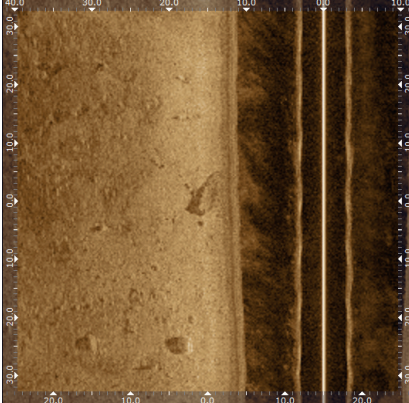
| Sonarobjekt etapp 1 | Information | Bedömning av sonarbild |
|---|---|---|
| | <p><b>ID 1</b><br/>SWEREF 99TM<br/>N: 7269794<br/>E: 837100<br/>Lat/Long<br/>65°22.547° N<br/>22°15.795° E</p> | <p>Fartygslämning</p> |

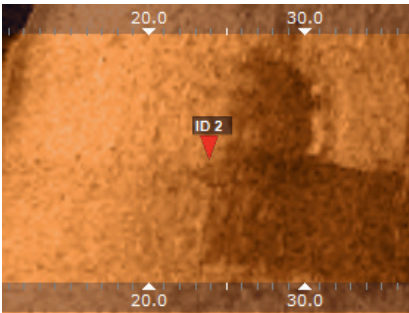
| Sonarobjekt etapp 1 | Information | Bedömning av sonarbild |
|---|---|---|
| | <p><b>ID 2</b><br/>SWEREF 99TM<br/>N: 7269794<br/>E: 837100<br/>Lat/Long<br/>65°22.845° N<br/>22°15.451° E</p> | <p>Möjlig sten eller fartygslämning.</p> |

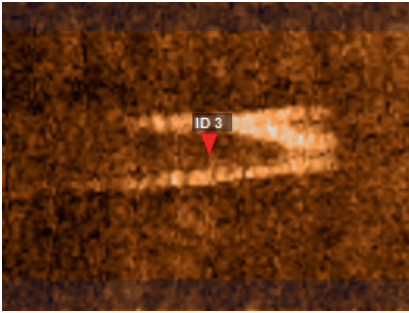
| Sonarobjekt etapp 1 | Information | Bedömning av sonarbild |
|---|---|---|
| | <p><b>ID 3</b><br/>SWEREF 99TM<br/>N: 7270530<br/>E: 838698<br/>Lat/Long<br/>65°22.841° N<br/>22°17.951° E</p> | <p>Okänt objekt. 10×5 m.<br/>ID 43 från förstudie 2014.</p> |

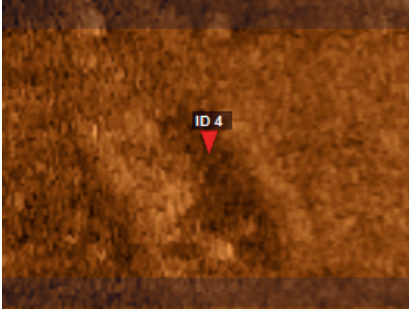
| Sonarobjekt etapp 1 | Information | Bedömning av sonarbild |
|---|---|---|
| | <p><b>ID 4</b><br/>SWEREF 99TM<br/>N: 7277857<br/>E: 844554<br/>Lat/Long<br/>65°26.385° N<br/>22°26.560° E</p> | <p>Möjlig spår i botten eller objekt.<br/>28×10 m. ID 26 från förstudie 2014.</p> |

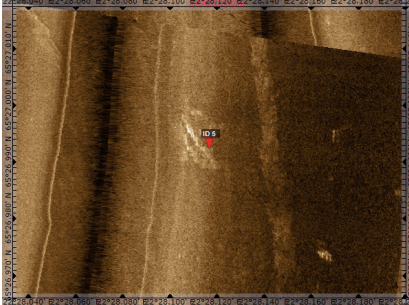
| Sonarobjekt etapp 1 | Information | Bedömning av sonarbild |
|---|---|---|
| | <p><b>ID 5</b><br/>SWEREF 99TM<br/>N: 7279121<br/>E: 845617<br/>Lat/Long<br/>65°26.992° N<br/>22°28.117° E</p> | <p>Okänt objekt 10×4 m.</p> |

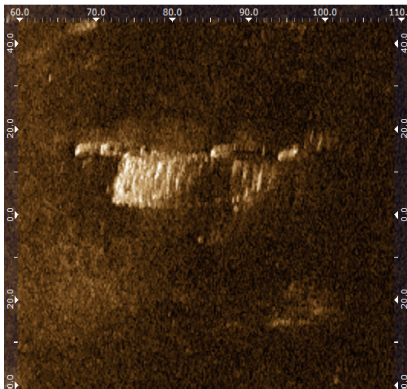
| Sonarobjekt etapp 1 | Information | Bedömning av sonarbild |
|---|---|---|
| | <p><b>ID 6</b></p> <p>SWEREF 99TM<br/>N: 7282470<br/>E: 842368<br/>Lat/Long<br/>65°28.838° N<br/>22°27.450° E</p> | <p>Möjlig fartygslämning eller sten-<br/>område. 25×6 m.</p> |

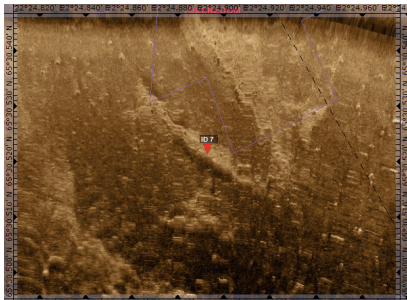
| Sonarobjekt etapp 1 | Information | Bedömning av sonarbild |
|---|---|---|
| | <p><b>ID 7</b></p> <p>SWEREF 99TM<br/>N: 7285346<br/>E: 831714<br/>Lat/Long<br/>65°30.521° N<br/>22°24.893° E</p> | <p>Stenrevel och en järntacka.</p> |

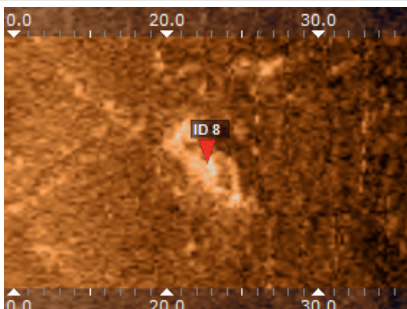
| Sonarobjekt etapp 1 | Information | Bedömning av sonarbild |
|---|---|---|
| | <p><b>ID 8</b></p> <p>SWEREF 99TM<br/>N: 7289356<br/>E: 831714<br/>Lat/Long<br/>65°33.326 ° N<br/>22°11.777 ° E</p> | <p>Fartygslämning. ID 4 från förstudie<br/>2014.</p> |

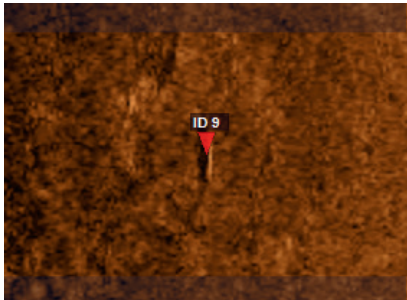
| Sonarobjekt etapp 1 | Information | Bedömning av sonarbild |
|---|---|---|
| | <p><b>ID 9</b></p> <p>SWEREF 99TM<br/>N: 7289016<br/>E: 832157<br/>Lat/Long<br/>65°33.117 ° N<br/>22°12.297' ° E</p> | <p>Trolig stock/timmer. 5×1 m. Möjli-<br/>gen ID 8 från förstudie 2014.</p> |

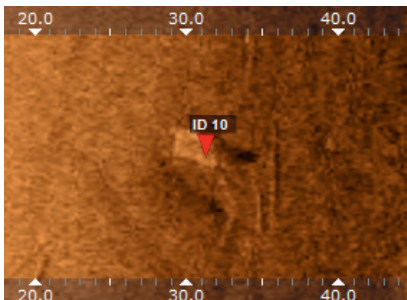
| Sonarobjekt etapp 1 | Information | Bedömning av sonarbild |
|---|---|---|
| | <p><b>ID 10</b></p> <p>SWEREF 99TM<br/>N: 7289034<br/>E: 832431<br/>Lat/Long<br/>65°33.110 ° N<br/>22°12.653 ° E</p> | <p>Järntrumma, nät och stockar, möjli-<br/>gen ett bryggstimmer. ID 10 från<br/>förstudie 2014.</p> |

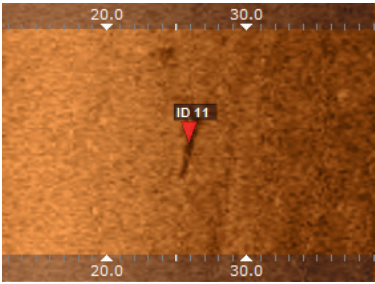
| Sonarobjekt etapp 1 | Information | Bedömning av sonarbild |
|---|---|---|
| | <p><b>ID 11</b><br/>SWEREF 99TM<br/>N: 7289027<br/>E: 832464<br/>Lat/Long<br/>65°33.104 ° N<br/>22°12.694 ° E</p> | <p>Trolig stock/timmer. 5×1 m. Möjli-<br/>gen ID 11 från förstudie 2014.</p> |

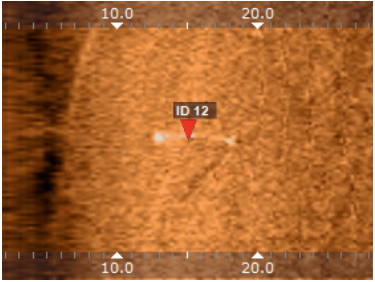
| Sonarobjekt etapp 1 | Information | Bedömning av sonarbild |
|---|---|---|
| | <p><b>ID 12</b><br/>SWEREF 99TM<br/>N: 7289069<br/>E: 832373<br/>Lat/Long<br/>65°33.132 ° N<br/>22°12.584' ° E</p> | <p>Trolig stock/timmer. 5×1 m.</p> |

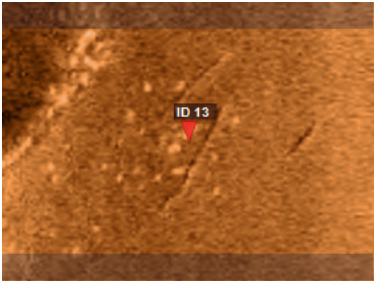
| Sonarobjekt etapp 1 | Information | Bedömning av sonarbild |
|---|---|---|
| | <p><b>ID 13</b><br/>SWEREF 99TM<br/>N: 7288771<br/>E: 831807<br/>Lat/Long<br/>65°33.008' ° N<br/>22°11.810' ° E</p> | <p>Område med stockar/timmer.</p> |

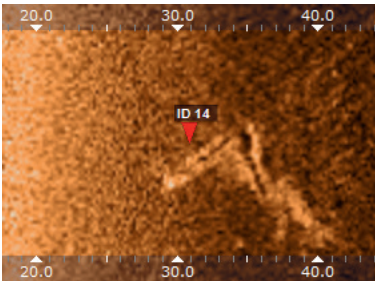
| Sonarobjekt etapp 1 | Information | Bedömning av sonarbild |
|---|---|---|
| | <p><b>ID 14</b><br/>SWEREF 99TM<br/>N: 7289511<br/>E: 830926<br/>Lat/Long<br/>65°33.457 ° N<br/>22°10.783 ° E</p> | <p>Ankringsspår eller stockar/timmer.<br/>5×5 m.</p> |

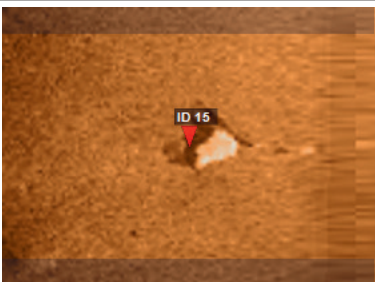
| Sonarobjekt etapp 1 | Information | Bedömning av sonarbild |
|---|---|---|
| | <p><b>ID 15</b><br/>SWEREF 99TM<br/>N: 7288609<br/>E: 831829<br/>Lat/Long<br/>65°32.920' ° N<br/>22°11.814' ° E</p> | <p>Sjunktimmer och ett stenblock.</p> |

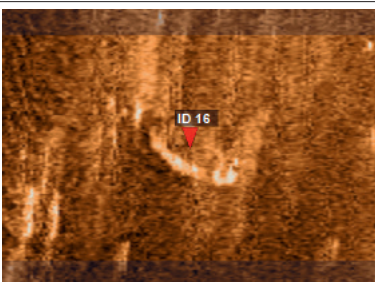
| Sonarobjekt etapp 1 | Information | Bedömning av sonarbild |
|---|---|---|
| | <p><b>ID 16</b><br/>SWEREF 99TM<br/>N: 7289428<br/>E: 831100<br/>Lat/Long<br/>65°33.402 ° N<br/>22°10.996 ° E</p> | <p>Fartygslämning.</p> |

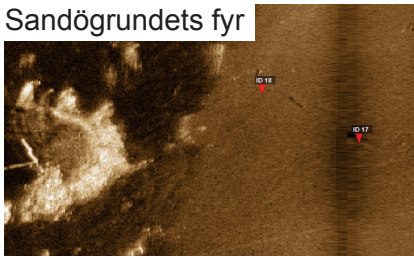
| Sonarobjekt etapp 1 | Information | Bedömning av sonarbild |
|---|---|---|
| <p><b>Sandögrundets fyr</b></p> | <p><b>ID 17</b><br/>SWEREF 99TM<br/>N: 7288668<br/>E: 831719<br/>Lat/Long<br/>65°32.958 ° N<br/>22°11.681 ° E</p> | <p>Trolig stock/timmer. 5×1m. Troligen ID 5 från förstudie 2014.</p> |

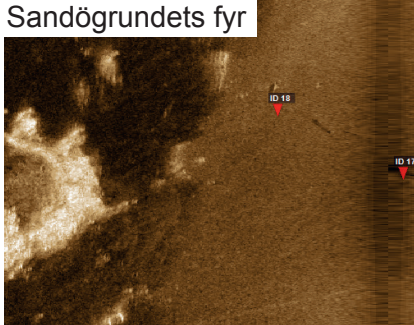
| Sonarobjekt etapp 1 | Information | Bedömning av sonarbild |
|---|---|---|
| <p><b>Sandögrundets fyr</b></p> | <p><b>ID 18</b><br/>SWEREF 99TM<br/>N: 7288686<br/>E: 831763<br/>Lat/Long<br/>65°32.965 ° N<br/>22°11.740° E</p> | <p>Trolig stock/timmer. 5×1m</p> |

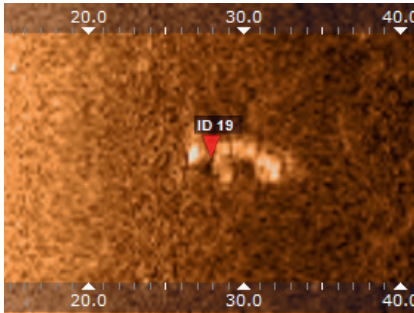
| Sonarobjekt etapp 1 | Information | Bedömning av sonarbild |
|---|---|---|
| | <p><b>ID 19</b><br/>SWEREF 99TM<br/>N: 7289427<br/>E: 831010<br/>Lat/Long<br/>65°33.407 ° N<br/>22°10.879 ° E</p> | <p>Möjlig fartygslämning.</p> |

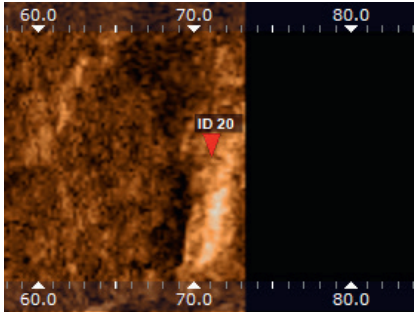
| Sonarobjekt etapp 1 | Information | Bedömning av sonarbild |
|---|---|---|
| | <p><b>ID 20</b><br/>SWEREF 99TM<br/>N: 7288987<br/>E: 832522<br/>Lat/Long<br/>65°33.079 ° N<br/>22°12.763 ° E</p> | <p>Möjlig fartygslämning eller sten</p> |

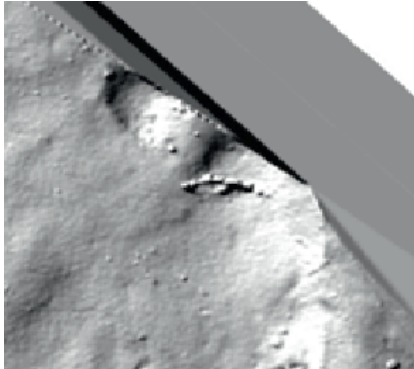
| Sonarobjekt etapp 1 | Information | Bedömning av sonarbild |
|---|---|---|
| | <p><b>ID 21</b><br/>SWEREF 99TM<br/>N: 7289251<br/>E: 832042<br/>Lat/Long<br/>65° 33.249 ° N<br/>22° 12.183 ° E</p> | <p>Fartygslämning. ID6 från förstudie 2014.</p> |

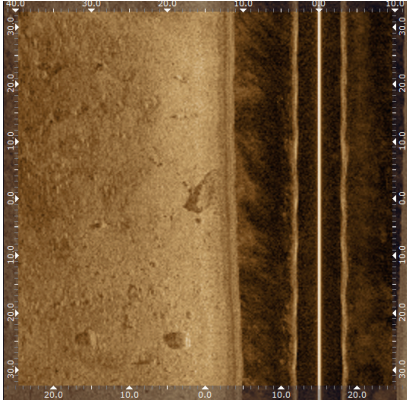
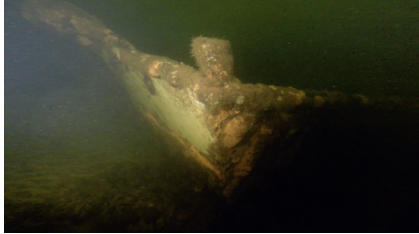
| Dykbesiktigade sonarobjekt etapp 2 | Information | Beskrivning |
|---|---|---|
| | <p><b>ID 1</b><br/>SWEREF 99TM<br/>N: 7269794<br/>E: 837100<br/>Lat/Long<br/>65°22.547° N<br/>22°15.795° E</p> | <p>Fartygslämning, modern kabelutläggningspråm i stål. Trädetaljer, så som pollare, durk och rundtimmer, som möjligen är bommar för kabelutläggning. Detta daterar den troligen till första halvan av 1900-talet. Botten består av sand, grus och småsten. Längd: 15 m<br/>Bredd: 3 m<br/>Sonarfil: S150824_14.dvs</p> |

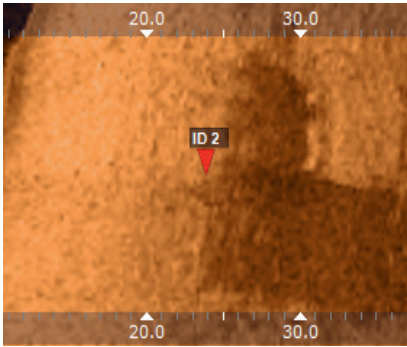
| Dykbesiktigade sonarobjekt etapp 2 | Information | Beskrivning |
|---|---|---|
| | <p><b>ID 2</b><br/>SWEREF 99TM<br/>N: 7269794<br/>E: 837100<br/>Lat/Long<br/>65°22.845° N<br/>22°15.451° E</p> | <p>Naturformationer, stenar.<br/><br/>Sand/dybotten med stenar.<br/><br/>Sonarfil: S150824_14.dvs</p> |

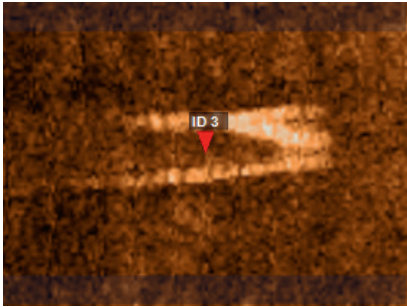
| Dykbesiktigade sonarobjekt etapp 2 | Information | Beskrivning |
|---|---|---|
| | <p><b>ID 3</b><br/>SWEREF 99TM<br/>N: 7270530<br/>E: 838698<br/>Lat/Long<br/>65°22.841° N<br/>22°17.951° E</p> | <p>Sjögräsbollar, möjligen en störning.<br/><br/>Botten består mestadels av dy.<br/><br/>Sonarfil: S150824_16.dvs</p> |

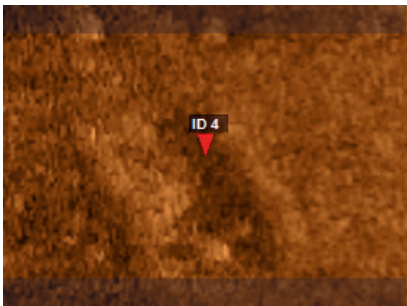
| Dykbesiktigade sonarobjekt etapp 2 | Information | Beskrivning |
|---|---|---|
| | <p><b>ID 4</b></p> <p>SWEREF 99TM<br/>N: 7277857<br/>E: 844554<br/>Lat/Long<br/>65°26.385 ° N<br/>22°26.560 ° E</p> | <p>Naturformation, en avlång svacka i botten. ID 26 från förstudie 2014.</p> <p>Botten är stenig med glaciallera.</p> <p>Sonarfil: S150824_23.dvs</p> |

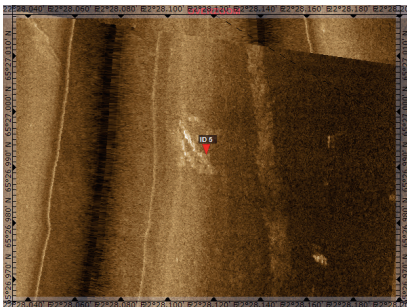
| Dykbesiktigade sonarobjekt etapp 2 | Information | Beskrivning |
|---|---|---|
| | <p><b>ID 5</b></p> <p>SWEREF 99TM<br/>N: 7279121<br/>E: 845617<br/>Lat/Long<br/>65°26.992 ° N<br/>22°28.117 ° E</p> | <p>Gropar i botten med lerbollar. Förmodligen ankrings-spår.</p> <p>Botten består mestadels av lera med lerbollar.</p> <p>Sonarfil: S150824_29.dvs</p> |

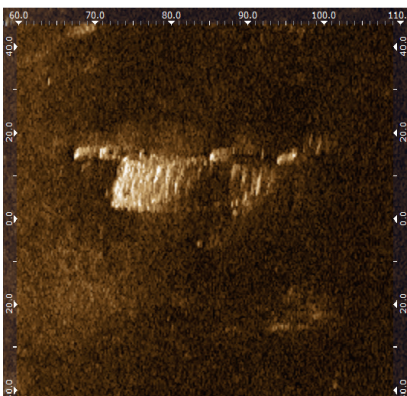
| Dykbesiktigade sonarobjekt etapp 2 | Information | Beskrivning |
|---|---|---|
| | <p><b>ID 6</b></p> <p>SWEREF 99TM<br/>N: 7282470<br/>E: 842368<br/>Lat/Long<br/>65°28.838° N<br/>22°27.450° E</p> | <p>Stenrevel med en del stora stenar.</p> <p>Botten består av sand med grus, småsten och större stenblock.</p> <p>Sonarfil: S150826_6.dvs</p> |

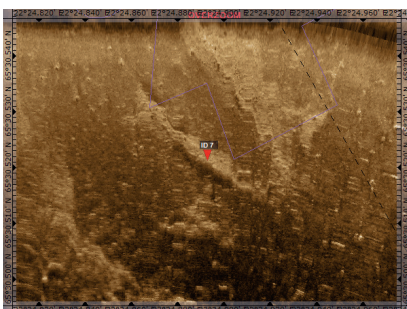
| Dykbesiktigade sonarobjekt etapp 2 | Information | Beskrivning |
|---|---|---|
| | <p><b>ID 7</b></p> <p>SWEREF 99TM<br/>N: 7285346<br/>E: 831714<br/>Lat/Long<br/>65°30.521° N<br/>22°24.893° E</p> | <p>Stenrevel och en järntacka.</p> <p>Botten består av sand, dy med småsten upp till större stenblock.</p> <p>Sonarfil: S150826_15.dvs</p> |

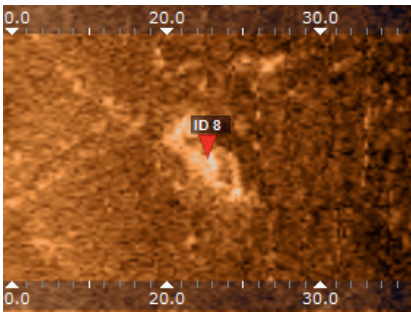
| Dykbesiktigade sonarobjekt etapp 2 | Information | Beskrivning |
|---|---|---|
| | <p><b>ID 8</b><br/>SWEREF 99TM<br/>N: 7289356<br/>E: 831714<br/>Lat/Long<br/>65°33.326 ° N<br/>22°11.777 ° E</p> | <p>Fartygslämning, båten JUMBO.(ID 4 från förstudie 2014). Troligen en mindre modern lotsbåt.<br/>Längd: 7 m<br/>Bredd: 3 m<br/>Botten består mestadels av dy och sand.<br/>Sonarfil: S150826_25.dvs</p> |

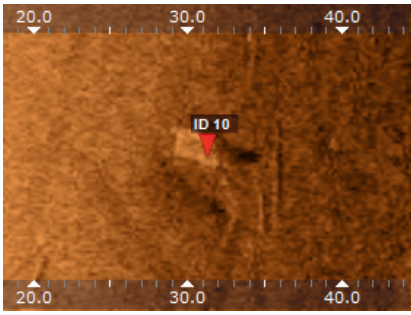
| Dykbesiktigade sonarobjekt etapp 2 | Information | Beskrivning |
|---|---|---|
| | <p><b>ID 10</b><br/>SWEREF 99TM<br/>N: 7289034<br/>E: 832431<br/>Lat/Long<br/>65°33.110 ° N<br/>22°12.653 ° E</p> | <p>Järntrumma, nät och stockar, möjligen ett bryggtimmer. ID 10 från förstudie 2014.<br/>Botten består mestadels av dy och sand.<br/>Sonarfil: S150826_25.dvs</p> |

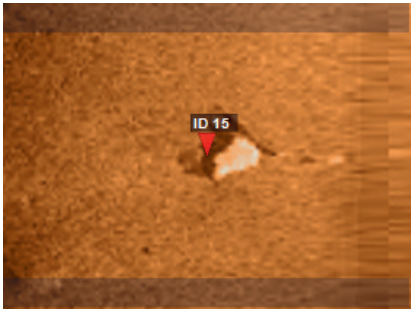
| Dykbesiktigade sonarobjekt etapp 2 | Information | Beskrivning |
|---|---|---|
| | <p><b>ID 15</b><br/>SWEREF 99TM<br/>N: 7288609<br/>E: 831829<br/>Lat/Long<br/>65°32.920' ° N<br/>22°11.814' ° E</p> | <p>Sjunktimmer och ett stenblock.<br/>Botten består mestadels av dy och sand.<br/>Sonarfil: S150827_7.dvs</p> |

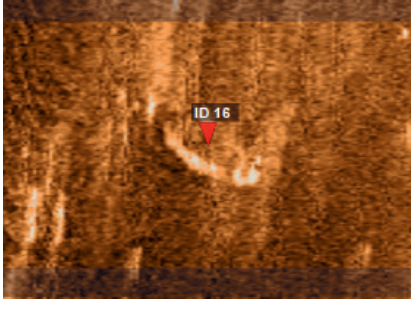
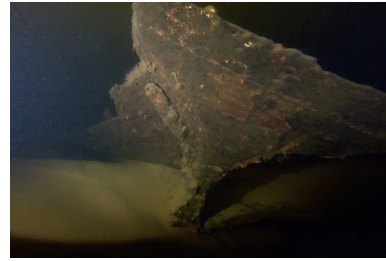
| Dykbesiktigade sonarobjekt etapp 2 | Information | Beskrivning |
|---|---|---|
| | <p><b>ID 16</b><br/>SWEREF 99TM<br/>N: 7289428<br/>E: 831100<br/>Lat/Long<br/>65°33.402 ° N<br/>22°10.996 ° E</p> | <p>Fartygslämning cirka 5,5 meter lång.<br/>Klinkbyggd båt med akterspegel och rak förstäv. ID 1 från förstudie 2014.<br/>Längd: 5,5 m<br/>Bredd: 1,5 m<br/>Botten består mestadels av dy och sand.<br/>Sonarfil: S150827_9.dvs</p> |

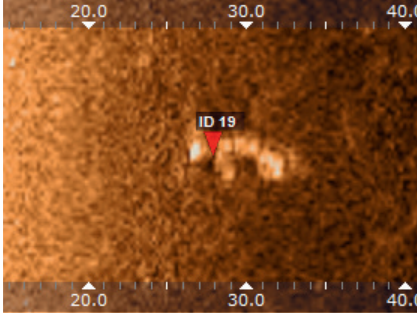
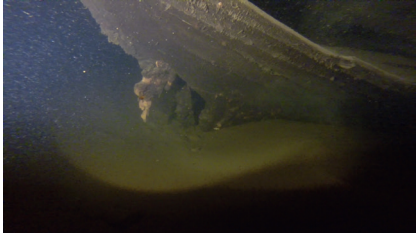
| Dykbesiktigade sonarobjekt etapp 2 | Information | Beskrivning |
|---|---|---|
| | <p><b>ID 19</b><br/>SWEREF 99TM<br/>N: 7289427<br/>E: 831010<br/>Lat/Long<br/>65°33.407 ° N<br/>22°10.879 ° E</p> | <p>Fartygslämning 7×2 meter som haft motor. Bedöms vara en snipa från mitten av 1900-talet.<br/>Längd: 7 m<br/>Bredd: 2 m<br/>Botten består mestadels av dy och sand.<br/>Sonarfil: S150827_7.dvs</p> |

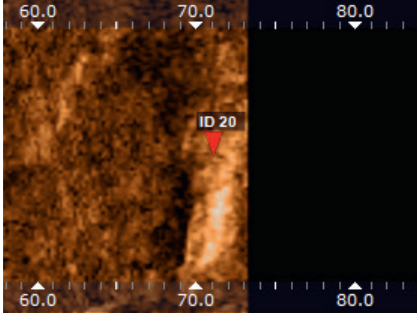
| Dykbesiktigade sonarobjekt etapp 2 | Information | Beskrivning |
|---|---|---|
| | <p><b>ID 20</b><br/>SWEREF 99TM<br/>N: 7288987<br/>E: 832522<br/>Lat/Long<br/>65°33.079 ° N<br/>22°12.763 ° E</p> | <p>Bottenformation, sandrevlar.<br/>Botten består mestadels av sandrevlar.<br/>Sonarfil: S150826_26.dvs</p> |

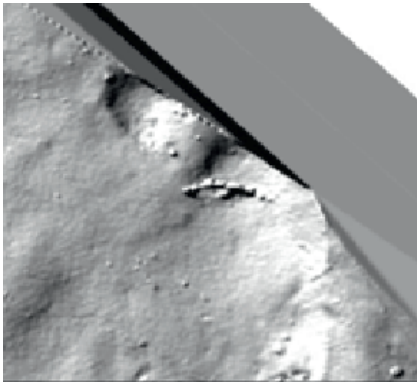
| Dykbesiktigade sonarobjekt etapp 2 | Information | Beskrivning |
|---|---|---|
| | <p><b>ID 21</b><br/>SWEREF 99TM<br/>N: 7289251<br/>E: 832042<br/>Lat/Long<br/>65° 33.249 ° N<br/>22° 12.183 ° E</p> | <p>Fartygslämning. 10×3 meter. Modern träbåt. ID6 från förstudie 2014.<br/>Botten består mestadels av sand.<br/>Längd: 10 m<br/>Bredd: 3 m</p> |
