**Vård och skyddsplan för  
fartygslämning identifierad som  
*Svärdet*  
utanför svenskt territorium,  
inom svensk ekonomisk zon**

© 2017 Sjöhistoriska museet  
Vård- och skyddsplan rapport 2017:1

*Sjöhistoriska museet (som är en del av Statens maritima museer) har den 15 juni 2016 utfört en arkeologisk besiktning av regalskeppet Svärdet som sjönk den 1 juni 1676 utanför östra Öland. Detta för att samla in material inför upprättandet av en vård- och skyddsplan beställd av Riksantikvarieämbetet. Besiktningen gjordes i samarbete med Försvarmakten och deras fartyg HMS Sturkö. Syftet med undersökningen var att kartera vrakområdet med en Side Scan Sonar och där- efter dokumentera och filma vraket samt kringliggande objekt med en ROV (Remotely operated underwater vehicles). Besiktningens resultat utgjorde ett underlag för denna vård- och skyddsplan som syftar till att ge förslag för bevarande och framtida brukande med mera.*

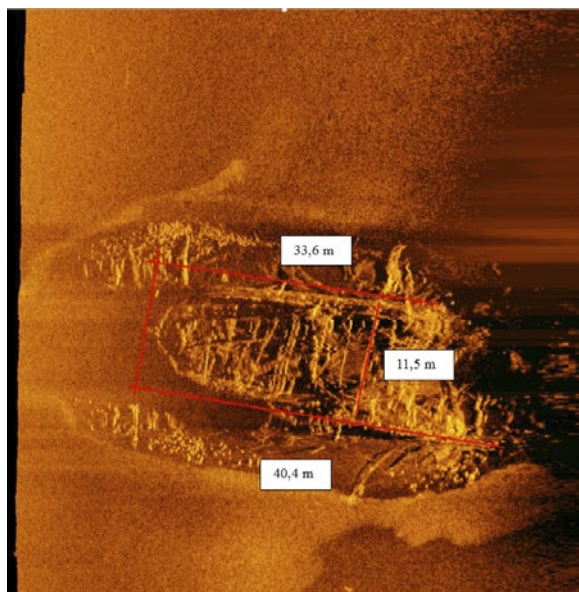
All känd arkeologisk data idag är delvis baserad på videofilmningar av Deep Sea Productions AB men främst filmer från ROV från HMS Sturkö och även material från dykare från dykfartyget PAGI vilkas material SMM haft tillgång till som arbetsmaterial i framtagandet av planen. I och med att fartyglämningen är söndersprängd och inga exakta mått tagits uppskattas måtten på lämningen utifrån SSS bilder. Det kan fel på någon meter när. Några mått presenteras i fig. 4.

*Figur 4. Bilden visar en sonaranomali där måtten har tagits. Måtten är inte helt exakta men visar ändå att det är förhållandevis mycket kvar av skeppet. Den bäst bevarade och sammanhängande skrovdelen är cirka 24 meter. På babordsidan saknas cirka 7 meter och styrbordsidan cirka 14 meter. Bildkälla: HMS Sturkö, Försvarmakten.*

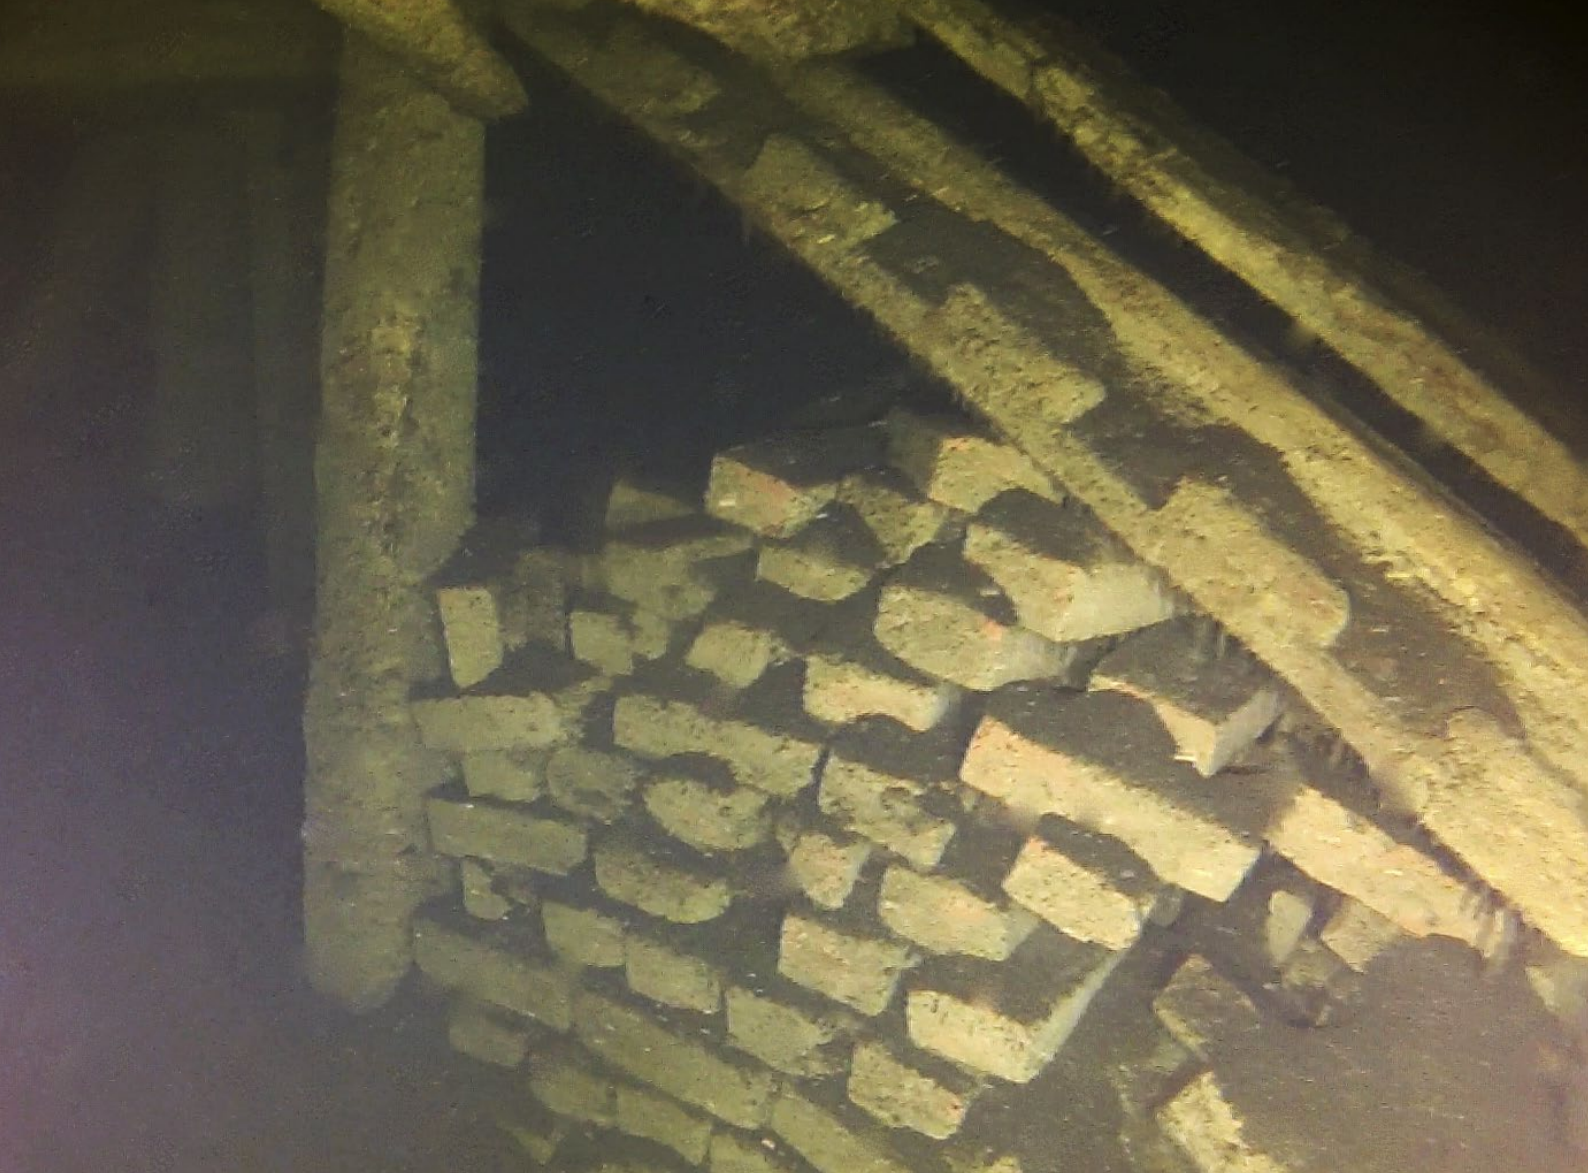
Figur 6. Bilden visar byssan på Svärdet. Det är tydligt att det inte är något kraftigare sedimentlager inne i skeppet.  
Foto: Per Eriksson, Pagi.

skrovets inre midskepps. Där var trossdäck täckt av endast ett tunnare sedimentlager (fig. 6).

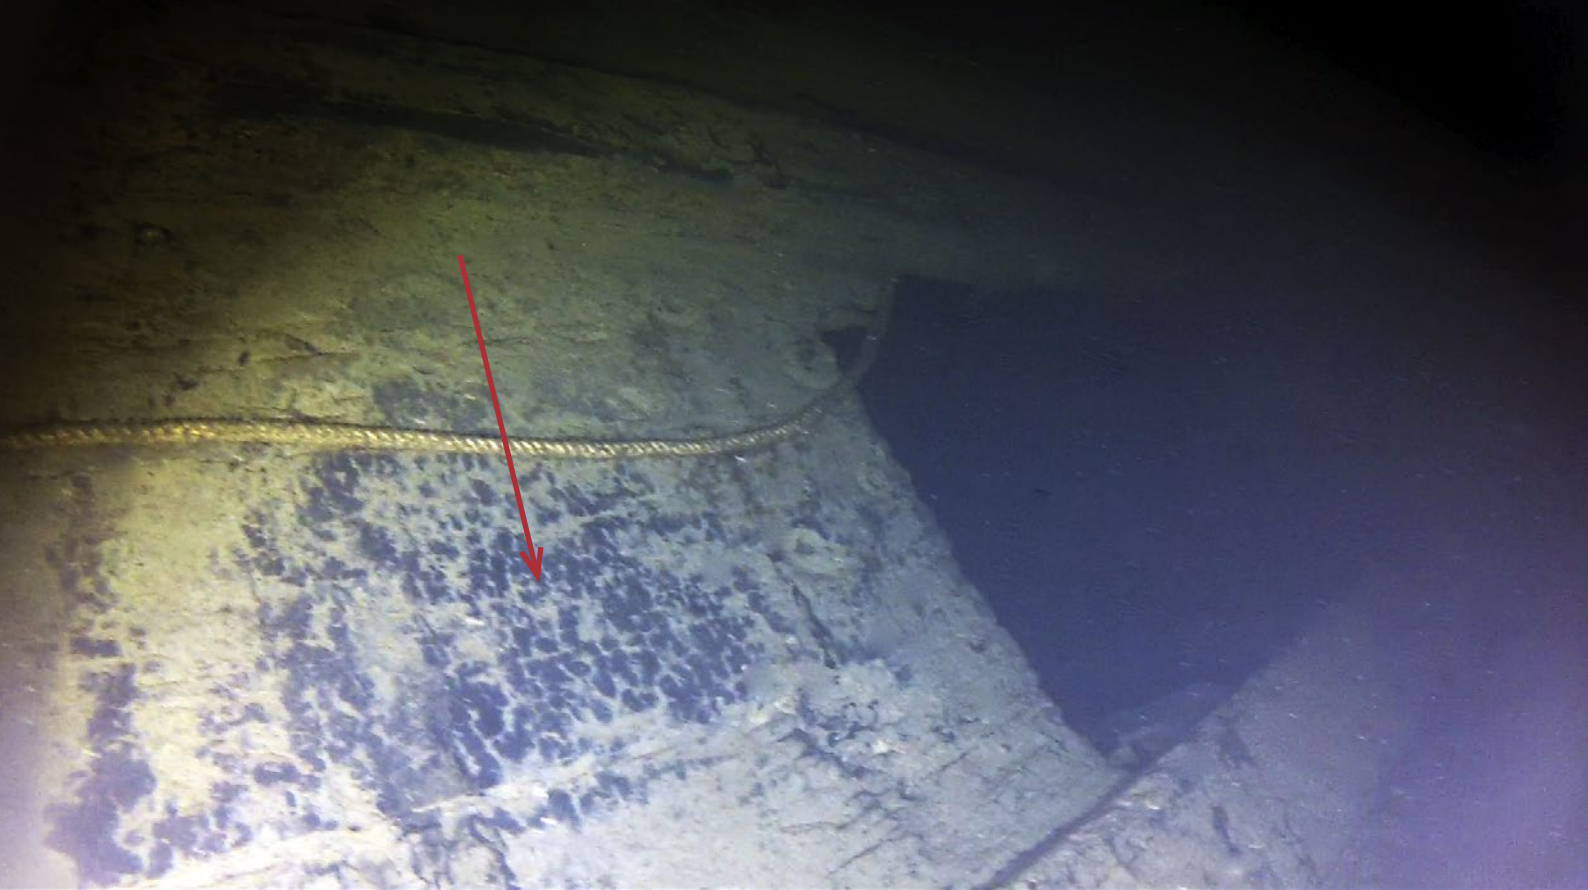
*Figur 7. På denna bild kan man tydligt se hur brandskadat skrovet är. Linan som syns tillhör en trål som fastnat på skeppet.  
Foto: Per Eriksson, Pagi.*

Karaktären på babordssidan skiljer sig från den på styrbordssidan. I stort är det lika mycket bevarat i höjd och bredd men det finns flera faktorer som ger en bild av en betydligt mer sargad skrovsida. Skrovets yttre är på stora ytor kraftigt brandhärjat (fig. 7).

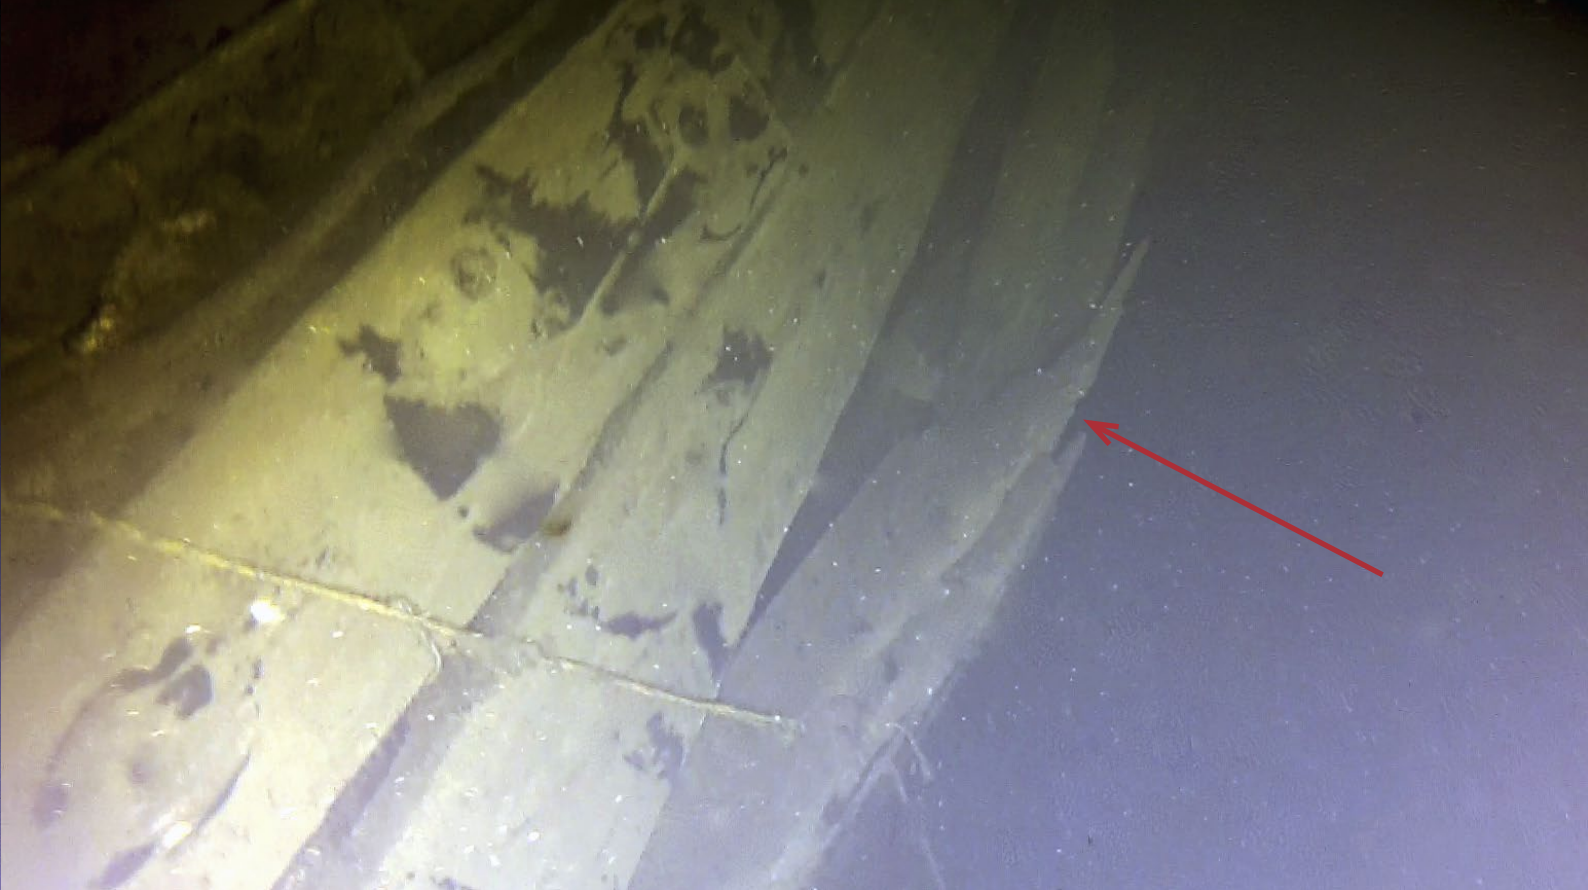
Skrovet har också allvarliga skador som förmodligen både kommer av den kraftiga explosionen (fig. 8).

*Figur 8. Här syns en kraftig skada på skrovets nedre regioner. Om den uppstått från explosionen eller när skeppet kraschade i botten är oklart. Foto: Per Eriksson, Pagi.*

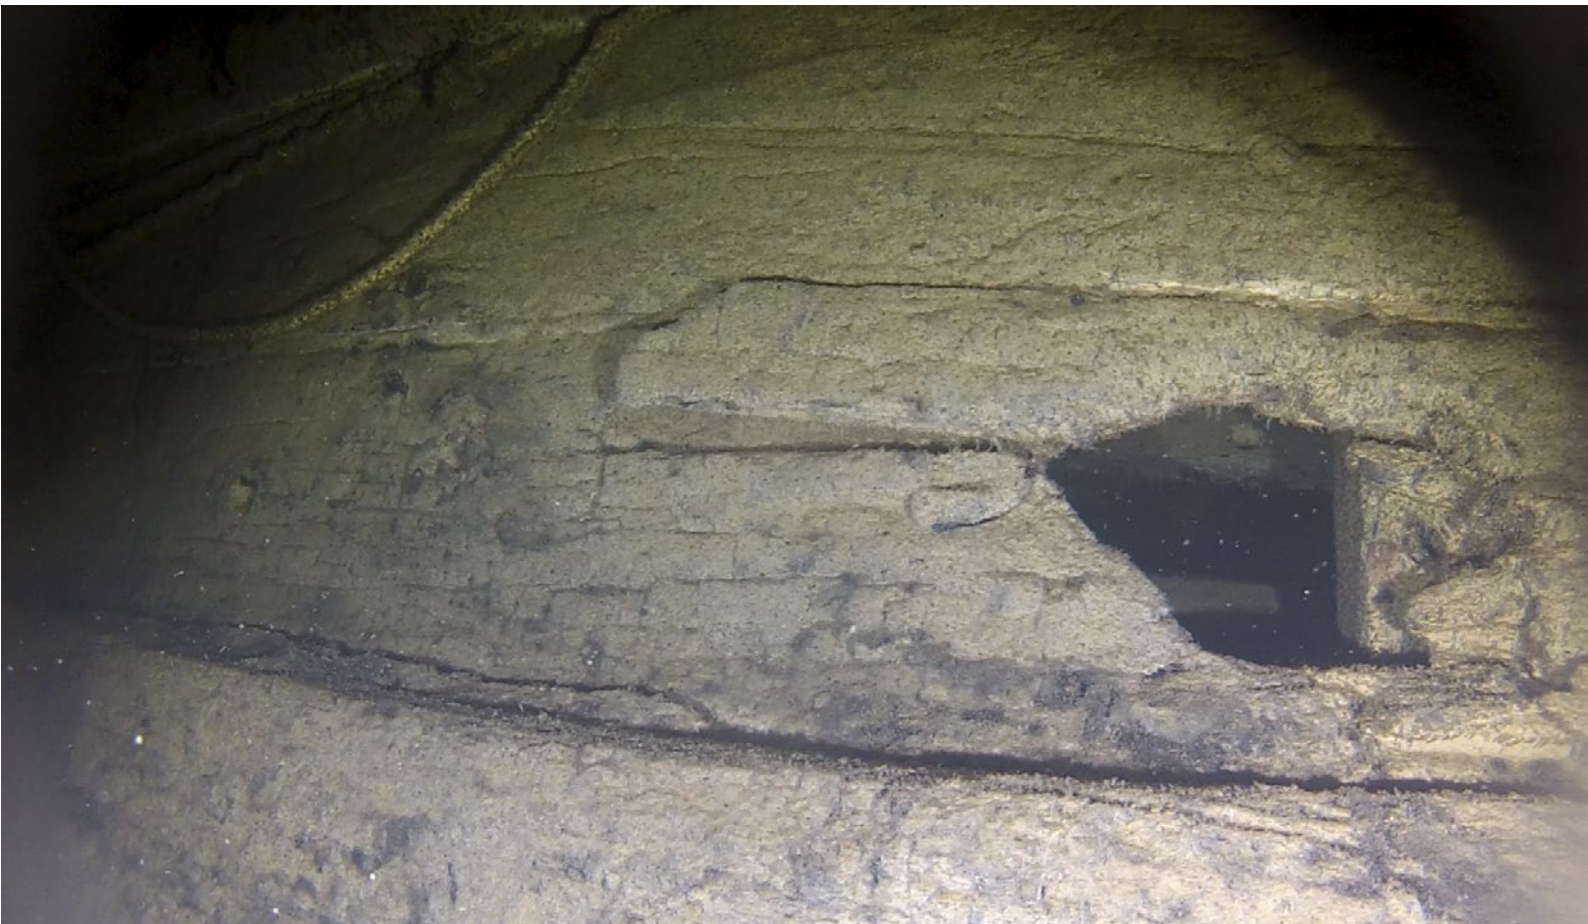
*Figur 9. Ett kraftigt ingångshål strax ovanför berghullet. Foto: Per Eriksson, Pagi.*

Svärdets skrov fick ta emot mycket stryk genom kraftig eldgivning under de närmare en och en halv timmarna som skeppet enligt de skriftliga källorna var omringat och beskötts med kraftig eldgivning. Flera spår efter kanonkulor har påträffats på babordssidan (fig. 9–11).

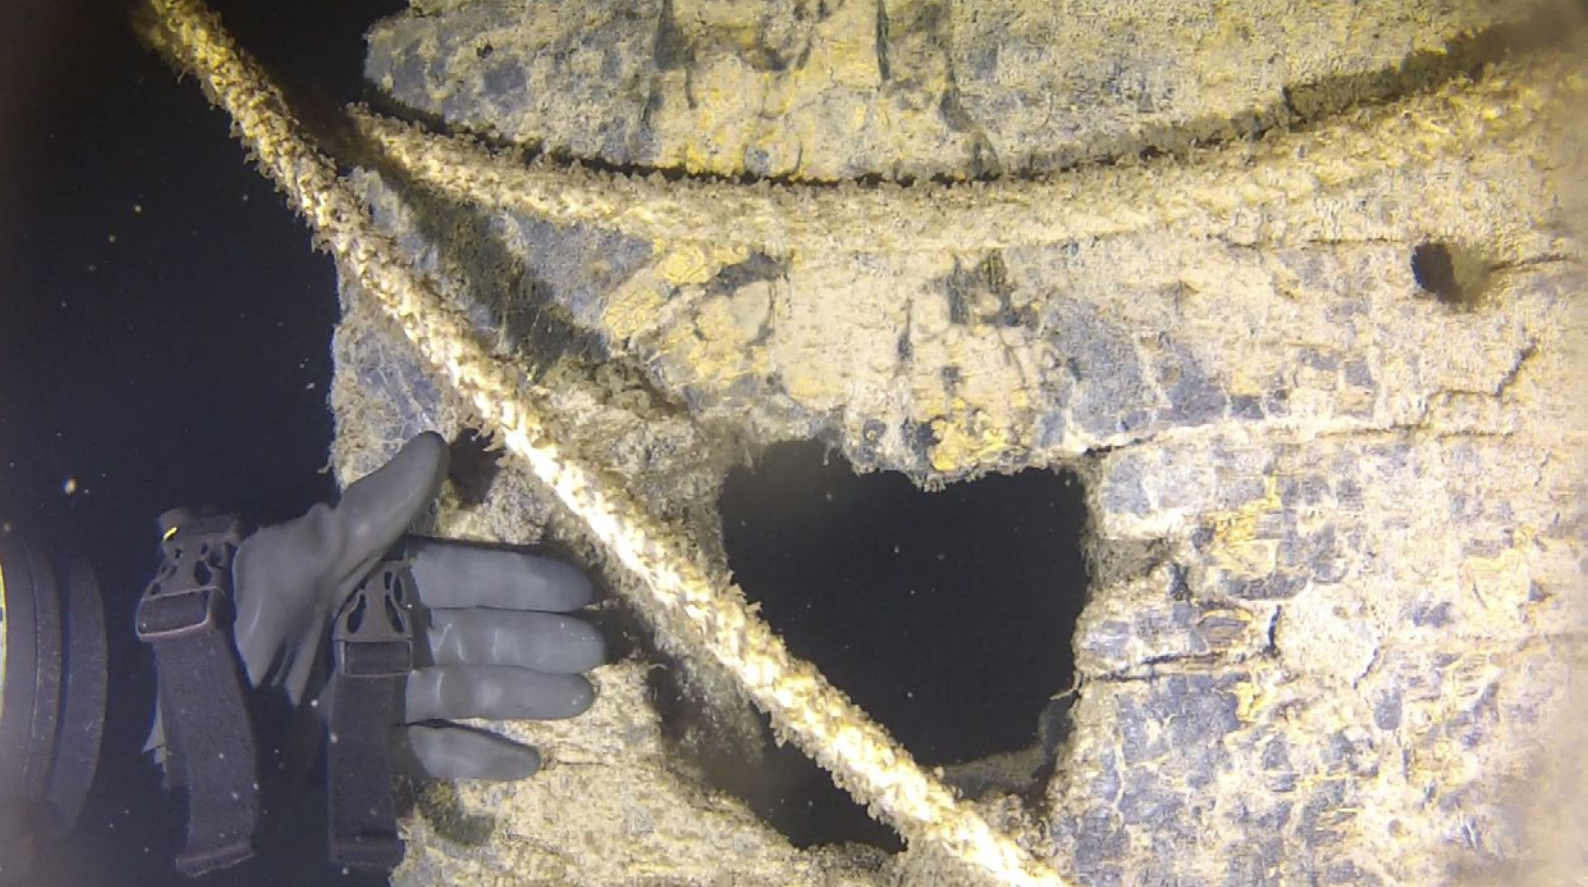
*Figur 10. Bilden visar ett större hål efter en grovkalibrig rundkula, troligen 32 pund. Ett mindre hål syns snett ovanför till höger, osäkert om det är ett skothål. Linorna är trålbrester. Foto: Per Eriksson, Pagi.*

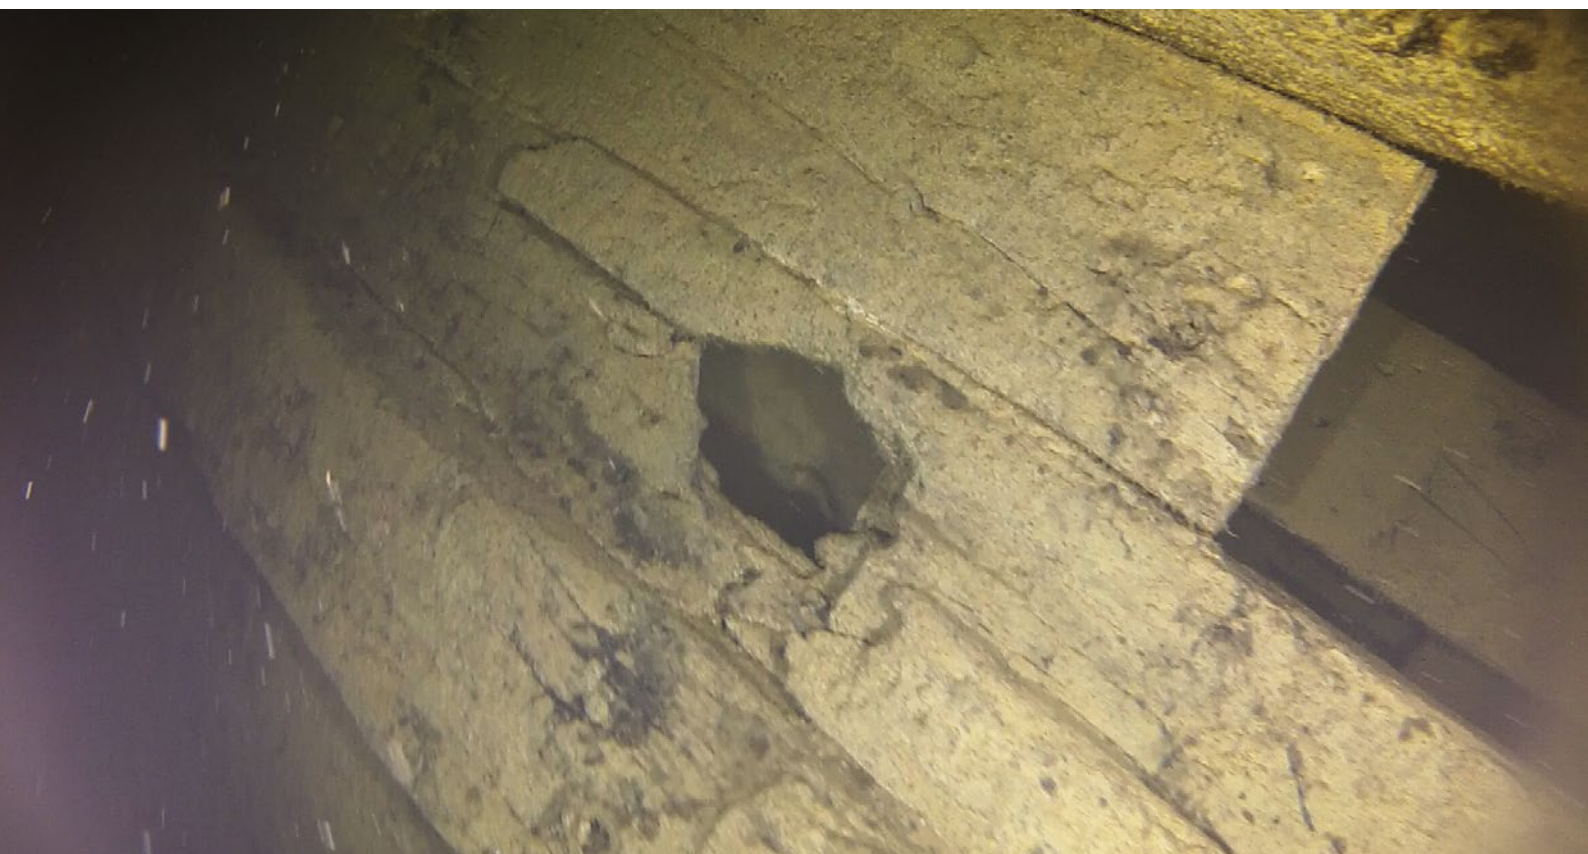
*Figur 11. Bilden visar en särskilt intressant detalj. Det är ett kraftigare hål efter en kanonkula, möjligen 32 pund. Det som är speciellt här är att precis nedanför ingångshålet syns en kraftig skada i berghulten (det kraftigare timret i bordläggningen). Detta kan förklaras med att kanonkulan måste ha studsat på vattenytan och därför träffat Svärdet snett underifrån. Foto: Per Eriksson, Pagi.*

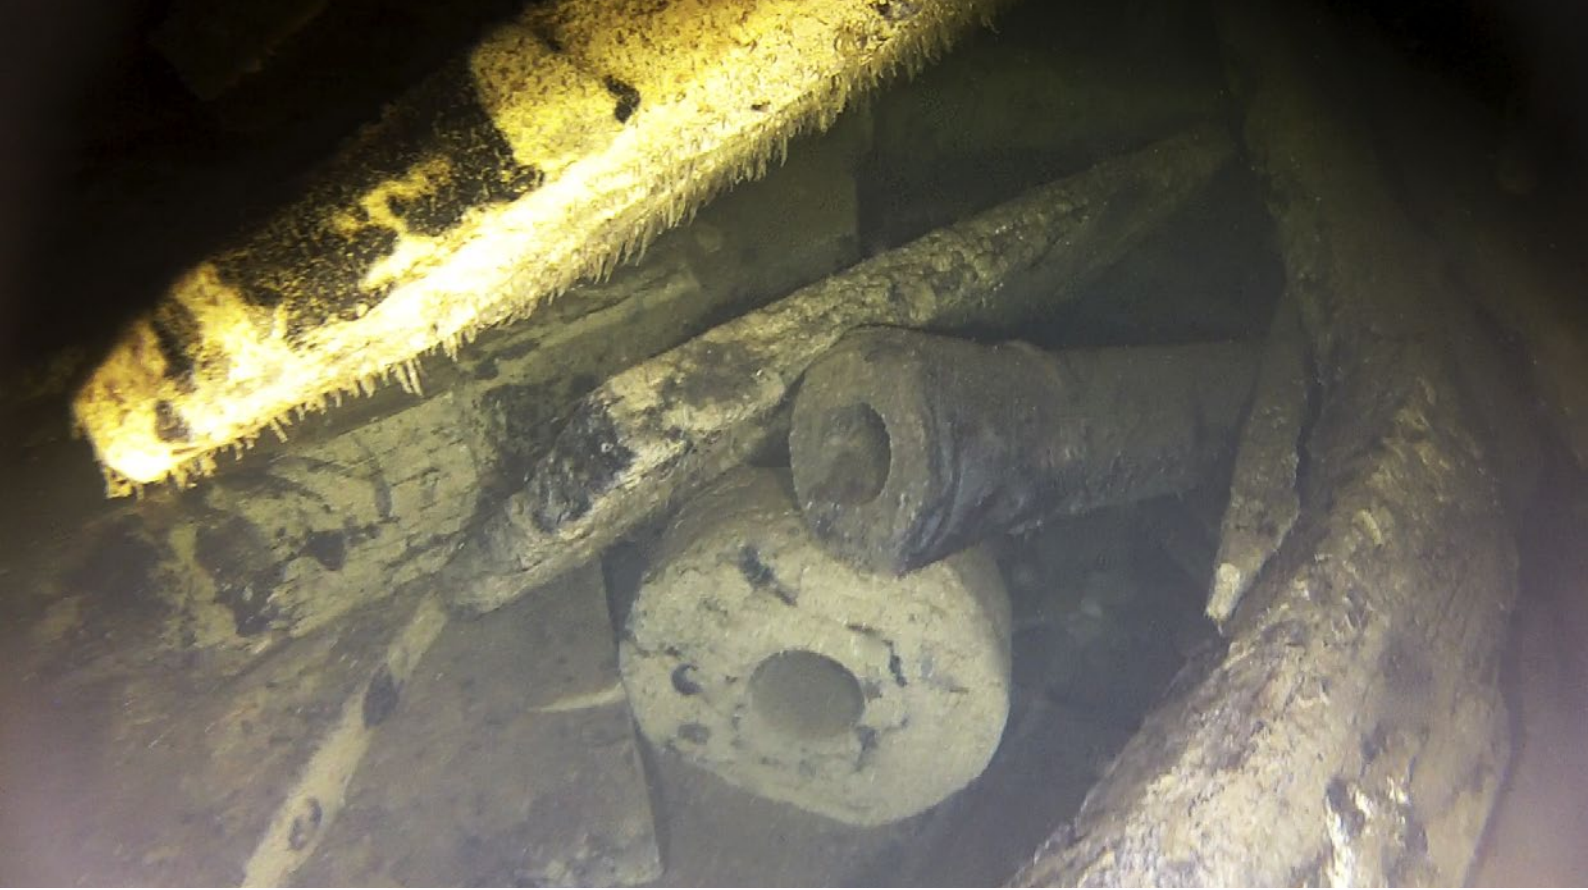
Figur 12. Här i detta kaos med timmer huller om buller ligger en mindre bronskanon vilandes på sitt lavetthjul. Foto: Per Eriksson, Pagi.

Det finns fler träffar i skrovet och noggrannare analyser kan säkerligen beskriva beskjutningen närmare. På babordssidan har bara en kanon påträffats (fig. 12).

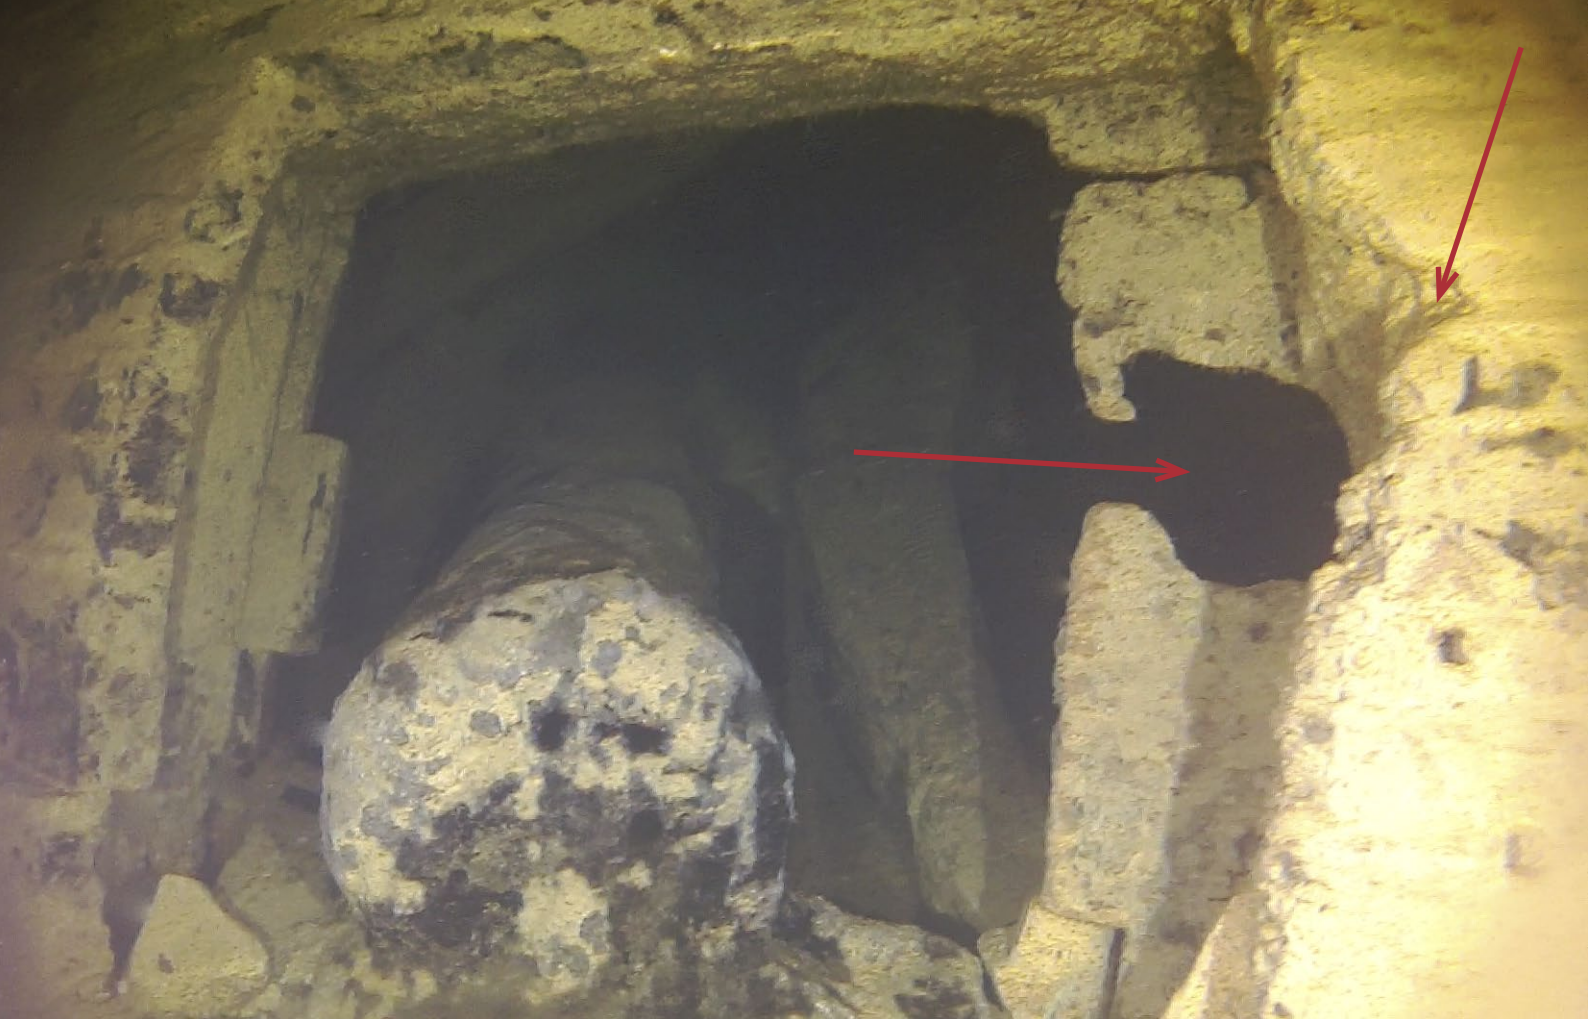
På den andra porten förifrån på första batteridäck går det att se en skottskada på den högra sidan av portens karm se (fig. 13).

*Figur 13. Bilden visar hur en kanonkula flugit rakt igenom första batteridäck, gått igenom denna kanonport och under förloppet skjutit sönder karmen och deformerat bordläggningen på styrbordssidan. Notera även järnkanonen som nästan ramlar ut. Foto: Per Eriksson, Pagi.*

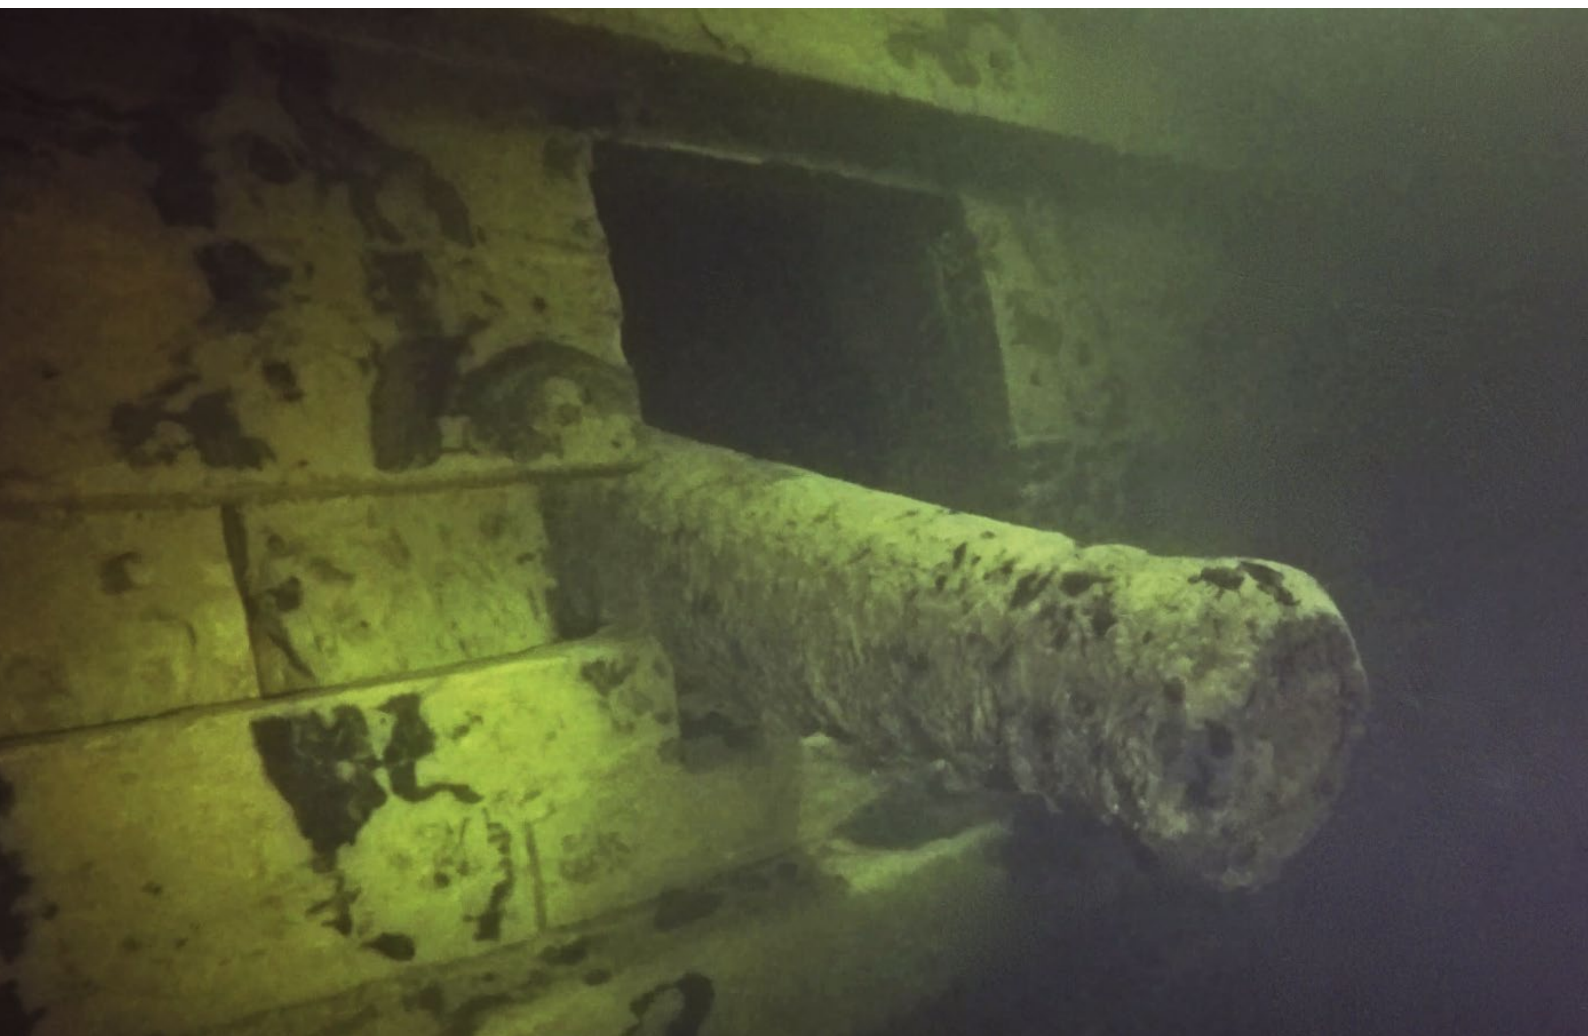
Med största sannolikhet rör detta sig om ett utgångshål. Det påträffades totalt sju kanoner på styrbordssidan. Två av dessa har nästan ramlat ut kanonportarna (fig. 14).

*Figur 14. (Nedan.) Denna kanon i tredje porten för ifrån har nästan fallit ut ur sin kanonport. Foto: Henry Blom, PAGI.*

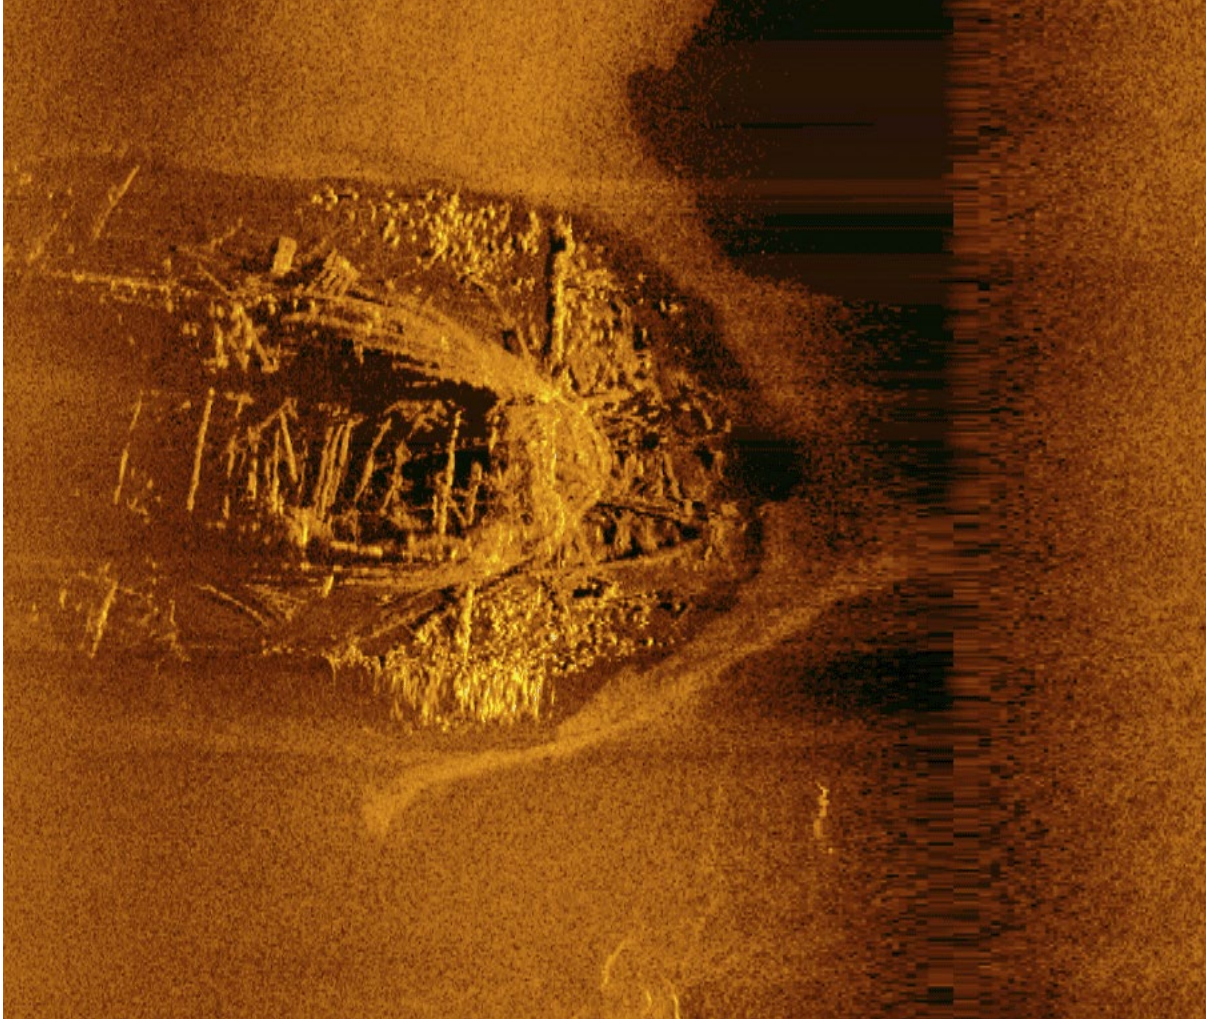
Nedanför förstäven på botten ligger ett stort antal timmer utöver galjonen (fig. 15).

*Figur 15. Sonarbilden visar hur mycket timmer det finns kring fören. Notera även att vrakplatsen påverkas av viss ström. Vallarna runt vraket skvallrar om det. Om det är ballasten eller naturlig, frameroderad sten är oklart. Källa: HMS Sturkö, Försvarsmakten.*

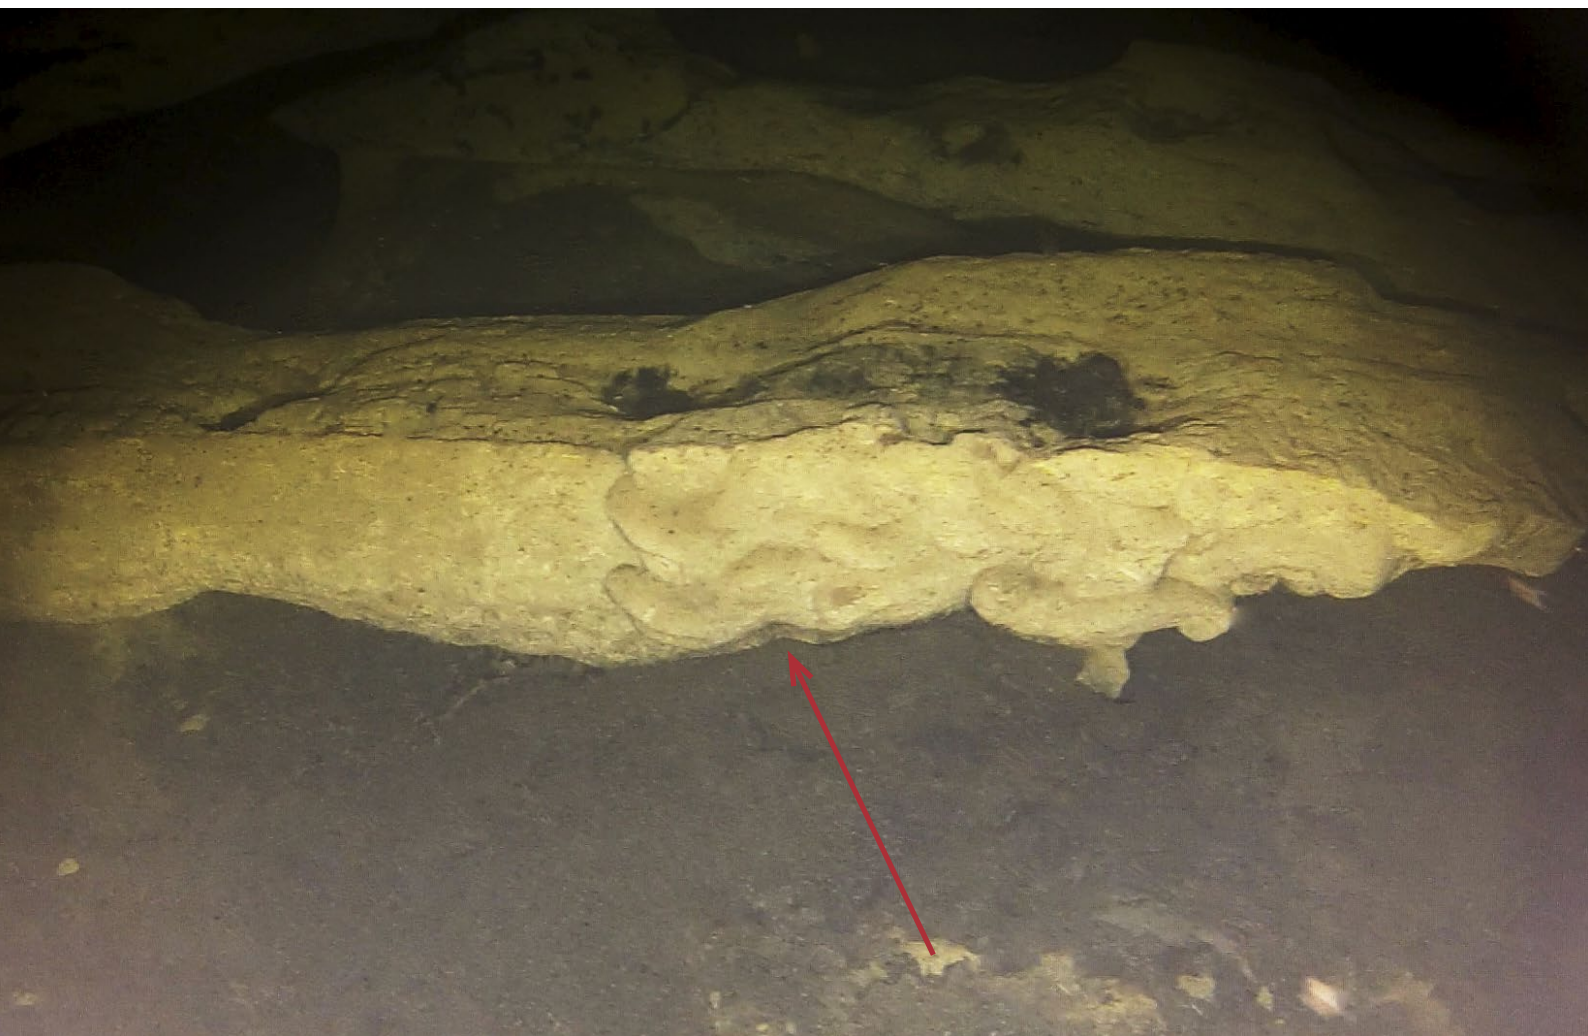
Bland annat en nedfallen kanonportslucka. I närheten ligger hela galjonen nedfallen med bland annat flera träskulpturer samt det stora galjonslejonet. Lejonet ligger med ansiktet pekandes ner i dyn (fig. 16).

*Figur 16. (Nedan.) Bilden visar den nedfallna galjonsbilden, ett lejon, liggandes med nosens pekandes ner i dyn. Huvudet är till höger. Man kan se hur välbevarad skulpturen är då manens lockar fortfarande syns tydligt (röd pil). Foto: Per Eriksson, Pagi.*

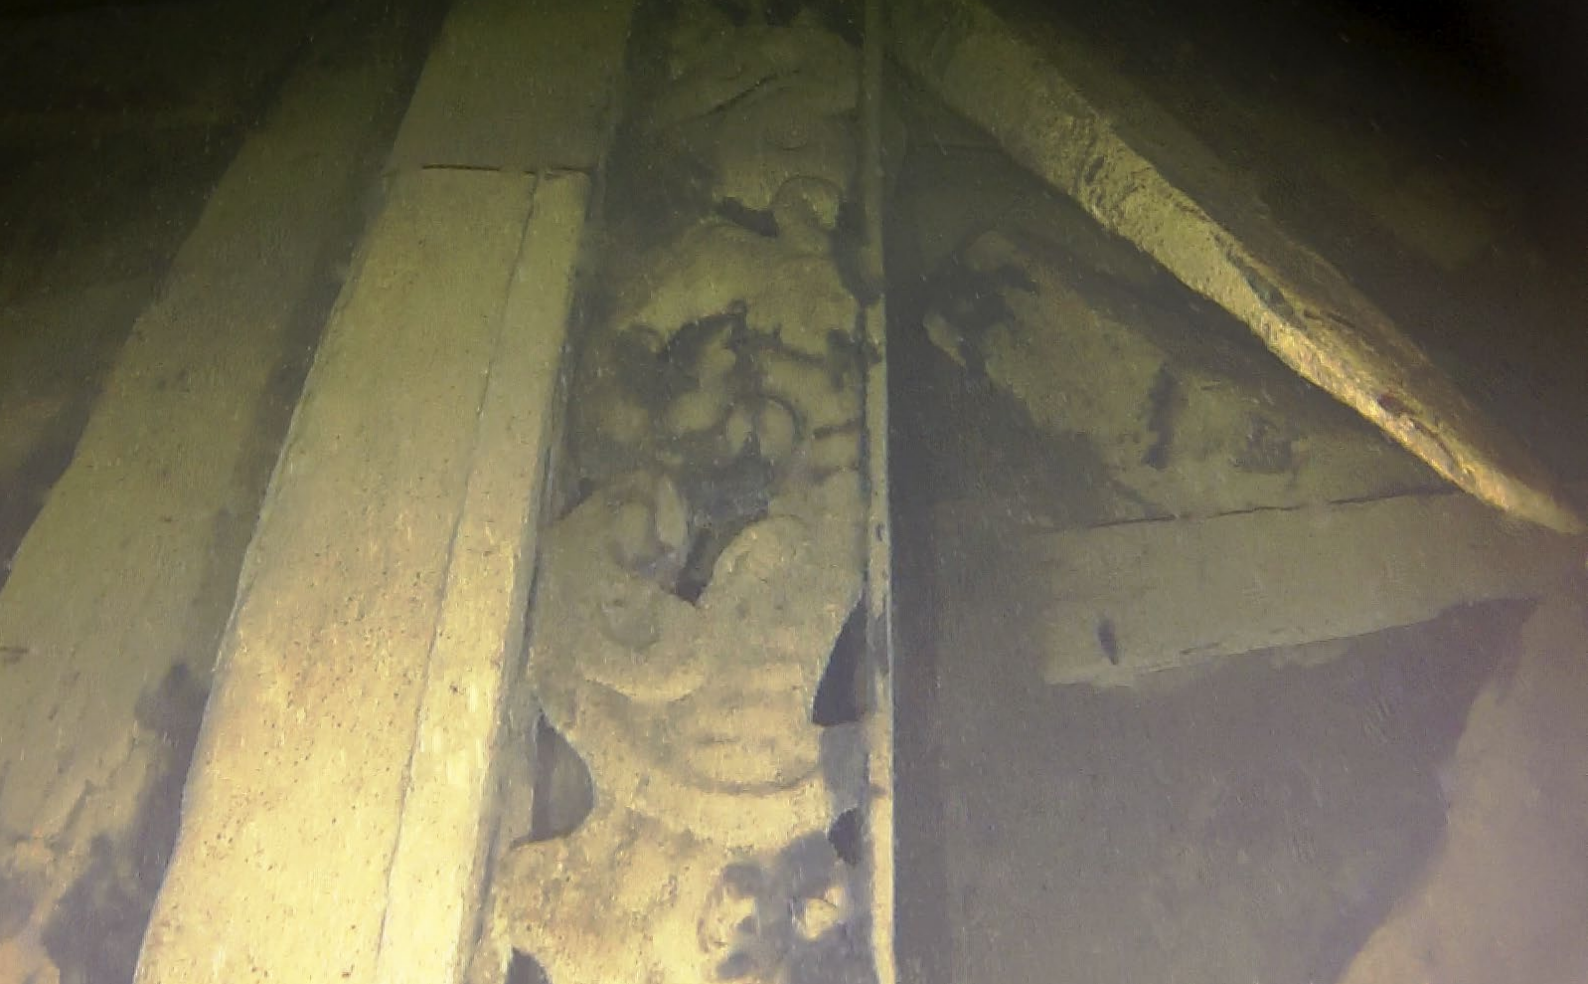
Det långa timret under galjonen är rikligt smyckat med olika snidade detaljer (fig. 17).

Figur 17. Fotot visar det underliggande timret (frisen) i galjonen med en rikedom av snidade figurer. Foto: Per Eriksson, Pagi.

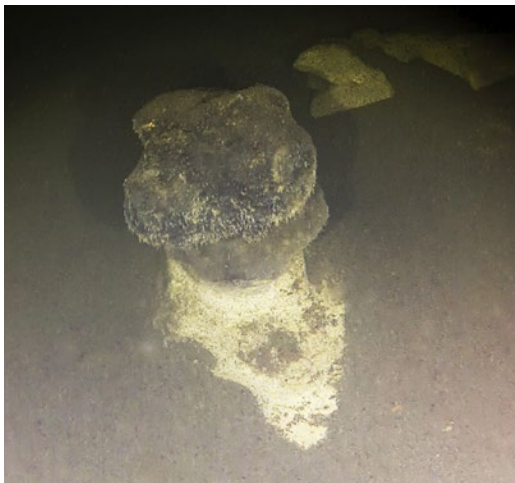
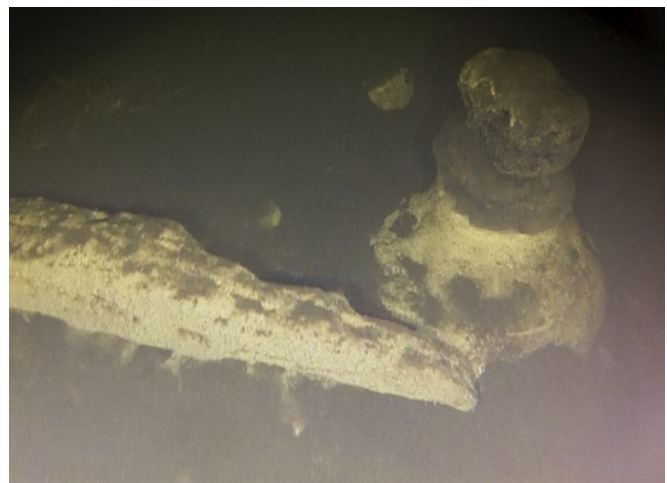
Figur 18-19. Båda dessa bilder visar sannolikt kanoner som står lodrät ner i dyn. Det som syns är bakstycket samt den så kallade druwan. Foto: Per Eriksson, Pagi.

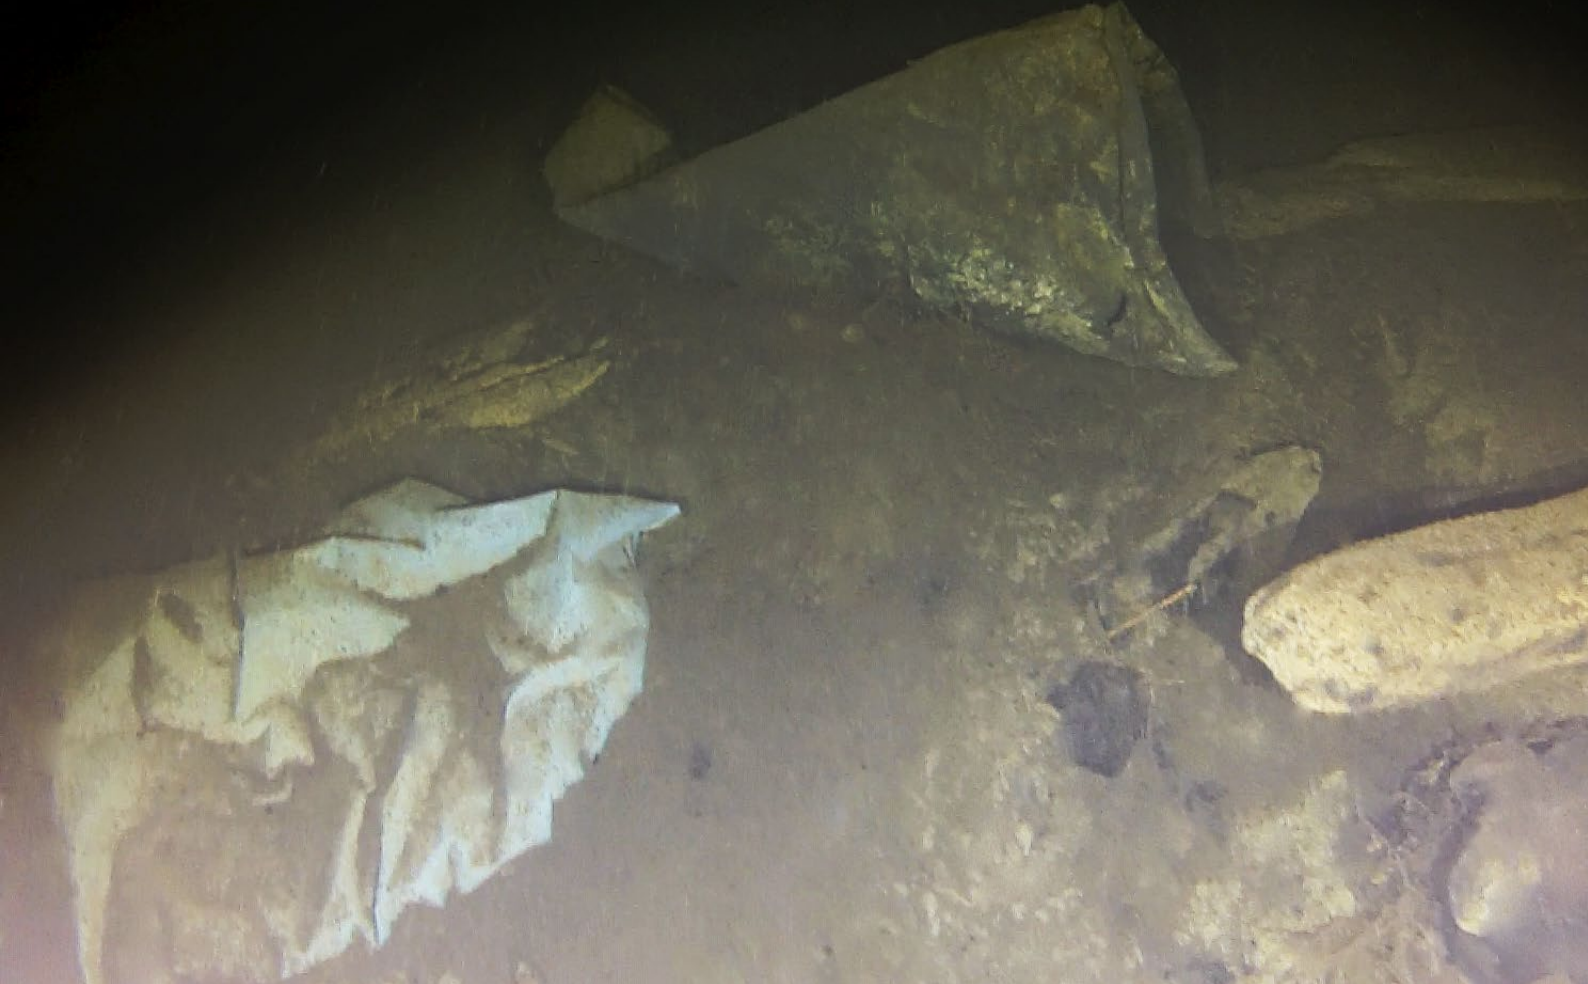
styck och kan ha flugit ur skeppet vid explosionen varpå de tryckts ned extra mycket i botten. Intill dessa kanoner påträffades ett föremål som ser ut som en förvriden tratt, troligen av koppar (fig. 20).

Figur 20. I mitten, högst upp i bilden syns en förvriden tratt som med största sannolikhet är en tratt som tillhört en toalettkonstruktion i fören. Till vänster går det att tydligt se en blå presenning eller säck av plast. Vart den kommer ifrån är oklart. Foto: Per Eriksson, Pagi.
