**Vård och skyddsplan för  
fartygslämning identifierad som  
*Svärdet*  
utanför svenskt territorium,  
inom svensk ekonomisk zon**

© 2017 Sjöhistoriska museet  
Vård- och skyddsplan rapport 2017:1

*Sjöhistoriska museet (som är en del av Statens maritima museer) har den 15 juni 2016 utfört en arkeologisk besiktning av regalskeppet Svärdet som sjönk den 1 juni 1676 utanför östra Öland. Detta för att samla in material inför upprättandet av en vård- och skyddsplan beställd av Riksantikvarieämbetet. Besiktningen gjordes i samarbete med Försvarmakten och deras fartyg HMS Sturkö. Syftet med undersökningen var att kartera vrakområdet med en Side Scan Sonar och där- efter dokumentera och filma vraket samt kringliggande objekt med en ROV (Remotely operated underwater vehicles). Besiktningens resultat utgjorde ett underlag för denna vård- och skyddsplan som syftar till att ge förslag för bevarande och framtida brukande med mera.*

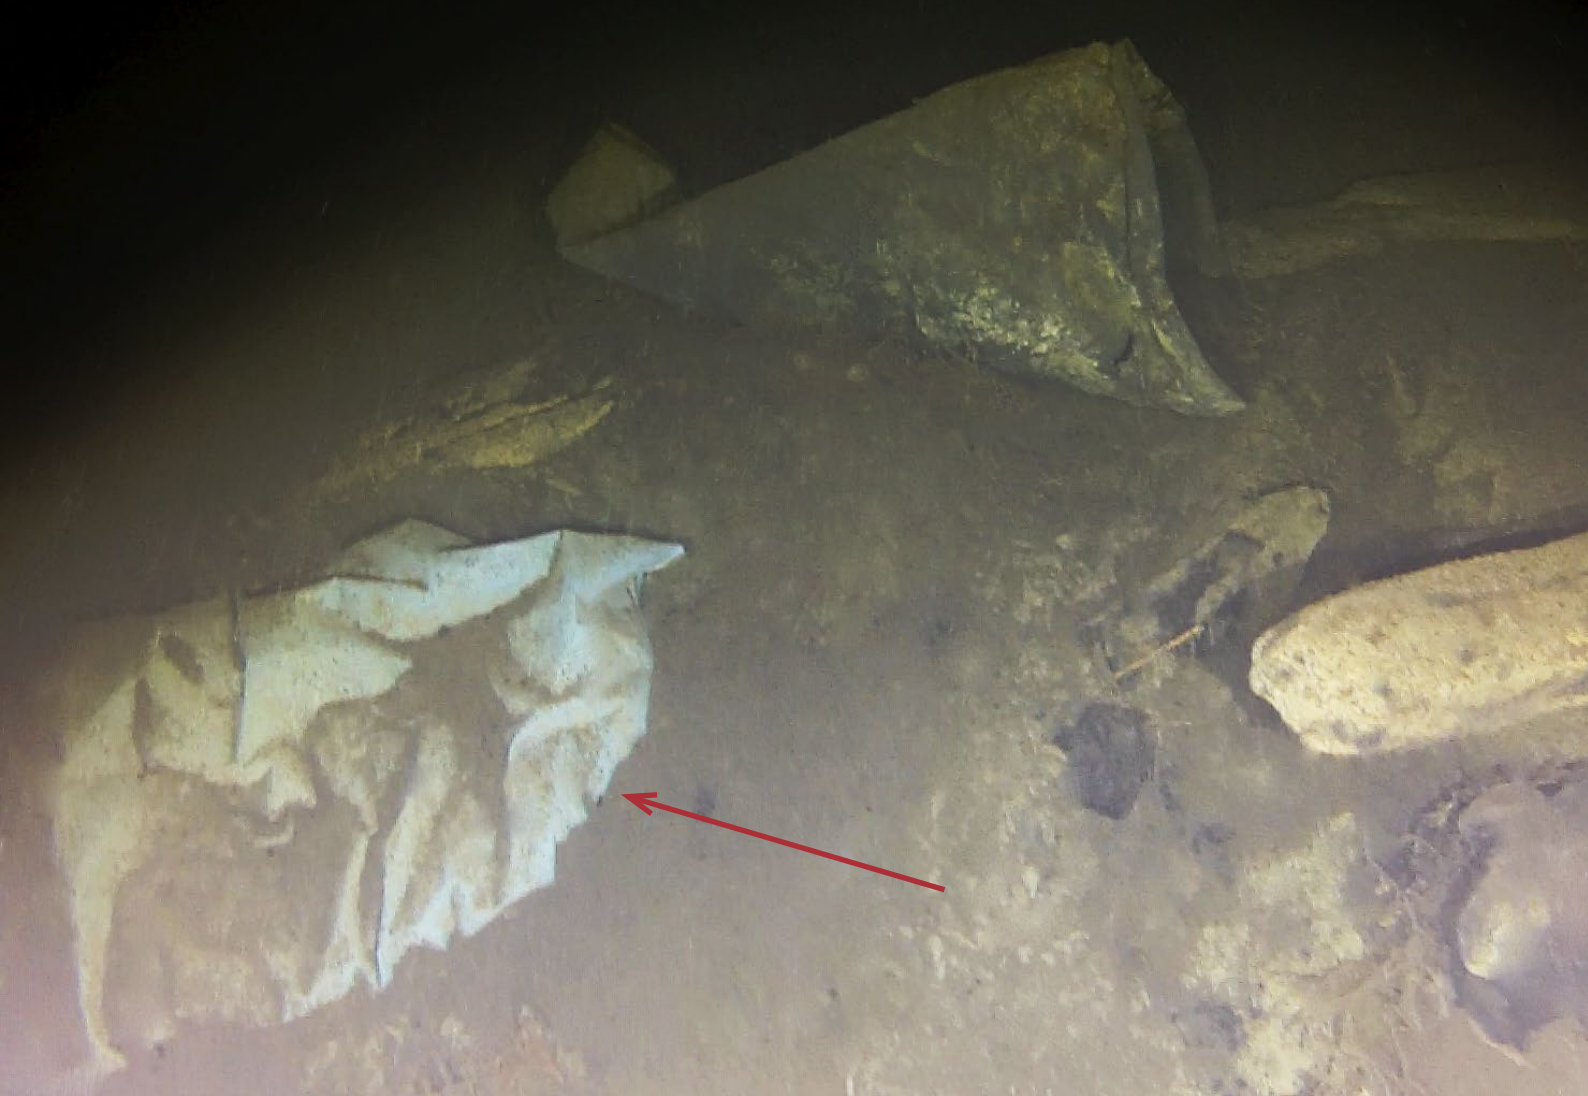
Vid jämförelser med film från SMMs och Marinens besiktning av lämningen 2016 blir bilden av vrakplatsen mer tydlig och mer detaljerad. I filmmaterialet som Marinen samlade in kunde två avvikande fynd noteras. Det kan tyvärr inte bekräftas om dessa fanns redan vid upptäckten av Svärdet då SMM inte har haft tillgång till upphittarnas dokumentationsmaterial. De avvikande fynden framträder i fig. 21 och fig. 22 och är en presenning eller säck av plast samt spännband.

Figur 21. Nedanför fören på Svärdet påträffades två fynd som inte tillhör Svärdet. Till vänster i bilden kan man tydligt se en blå presenning eller säck av plast (röd pil). Vad den kommer ifrån eller har använts till är i dagsläget oklart. Foto: Per Eriksson, PAGI.

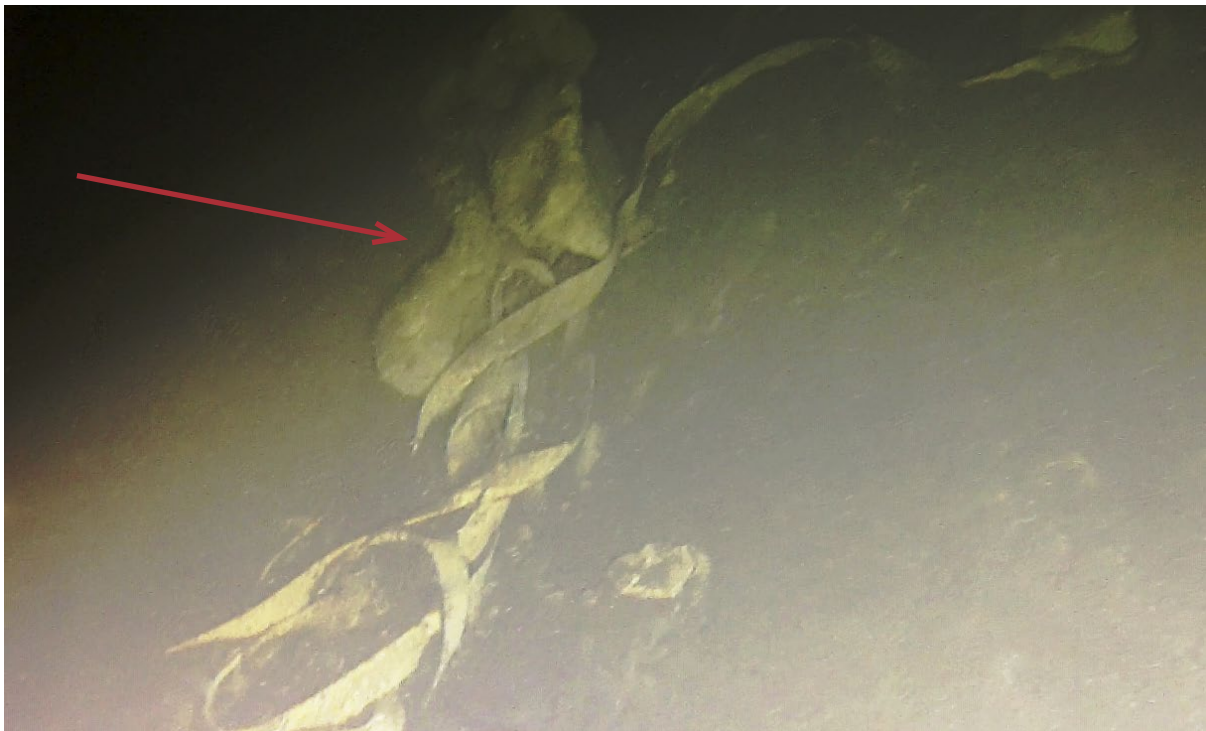
Figur 22. Vita spännband ligger i närheten av den blå presenningen/säcken. I härvan med spännband ligger även en mindre skulptur (se röd pil). Foto: Per Eriksson, PAGI.

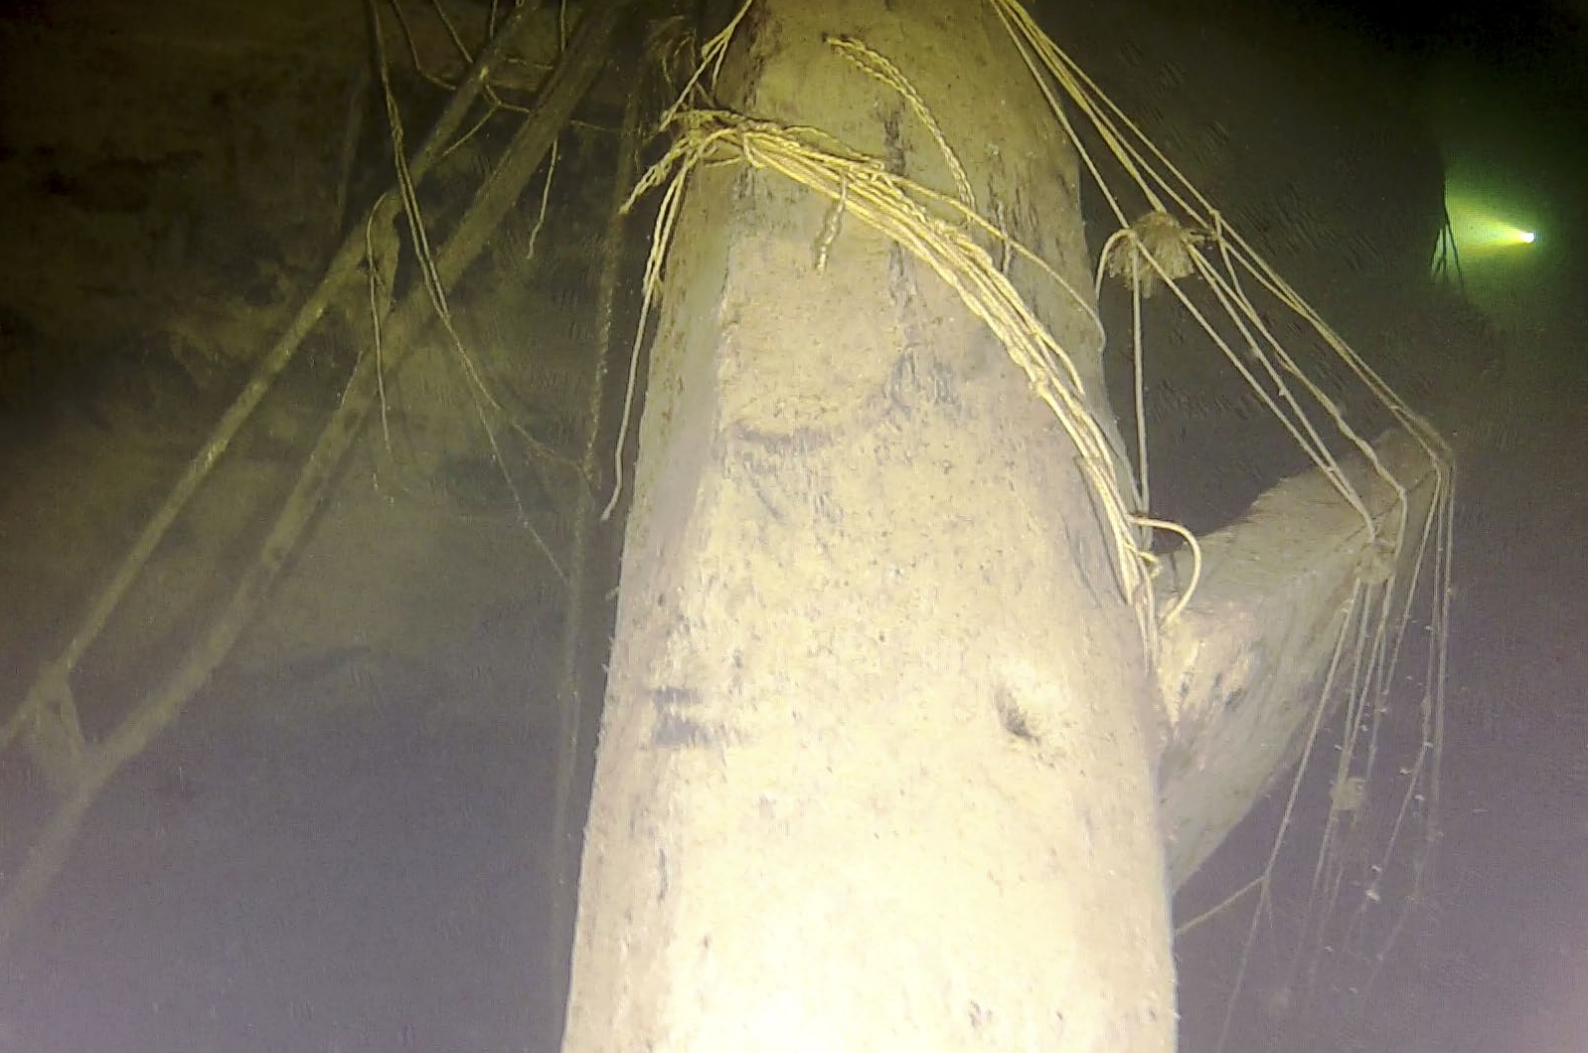
Dessa fynd kan inte kopplas till varken vraket eller andra kända händelser. Andra noteringar om vrakplatsen är att stora delar av det sammanhängande skrovet är inlindat av trål (fig. 23).

Det kan inte uteslutas att Svärdet tagit skada av de trålar som fastnat i vraket.

Figur 23. Här syns kraftigt intrasslad trål i skeppet. Foto: Per Eriksson, PAGI

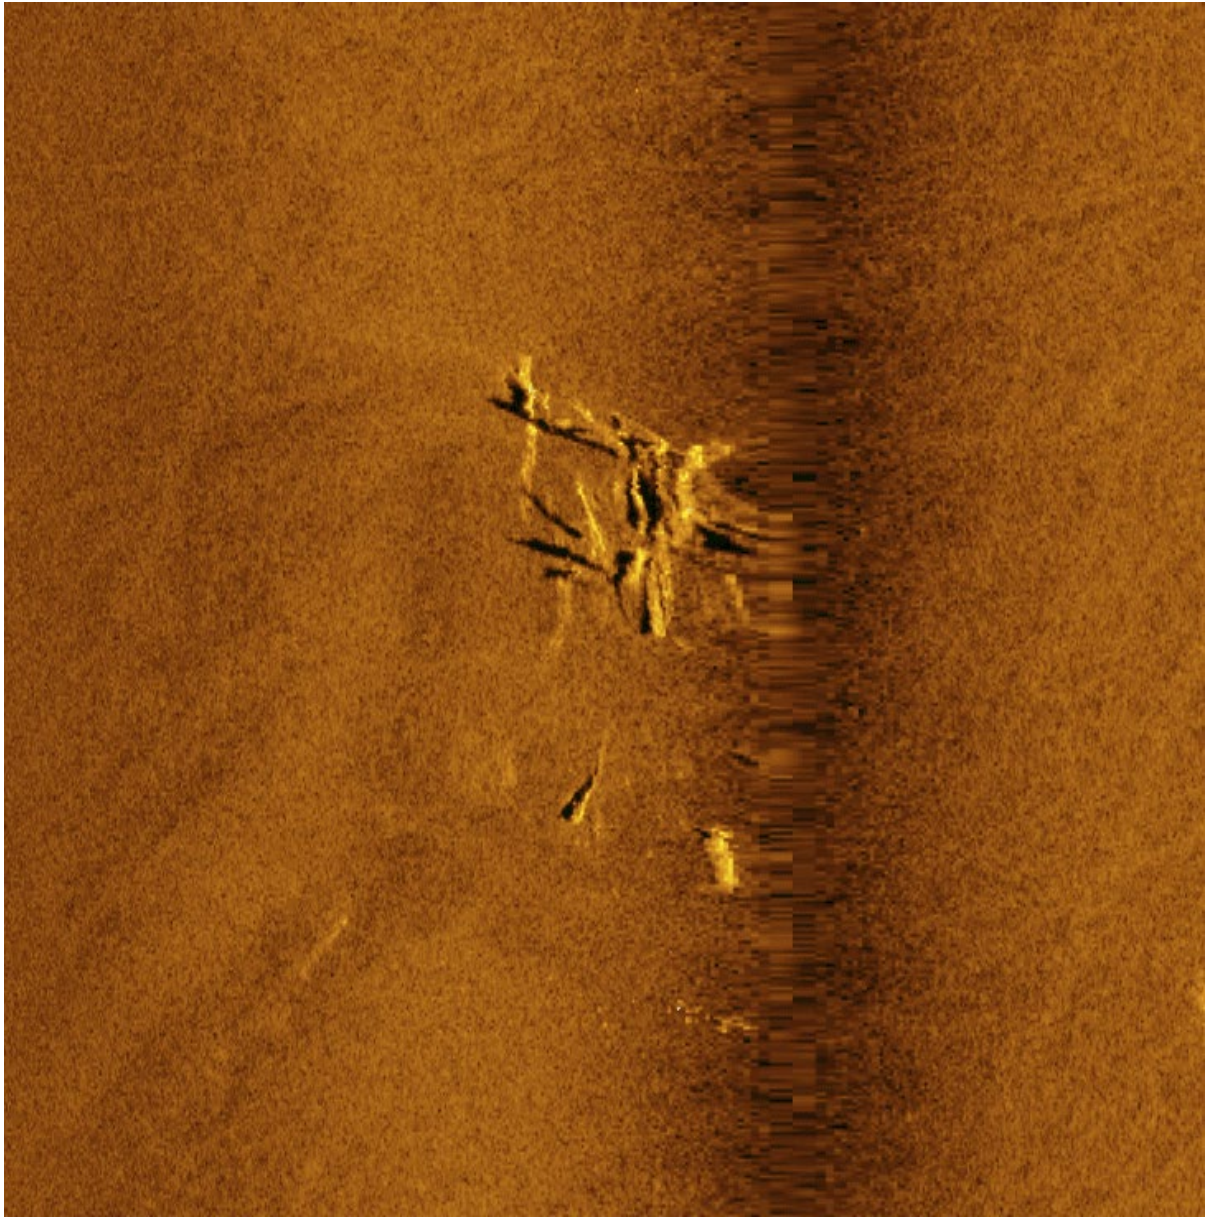
DMC1

Vrakdelar från akterpartiet: Det sammanhängande partiet som är delar av aktern på Svärdet mäter 19×8 meter. Inklusiv de utspridda delarna så mäter området 55×12.

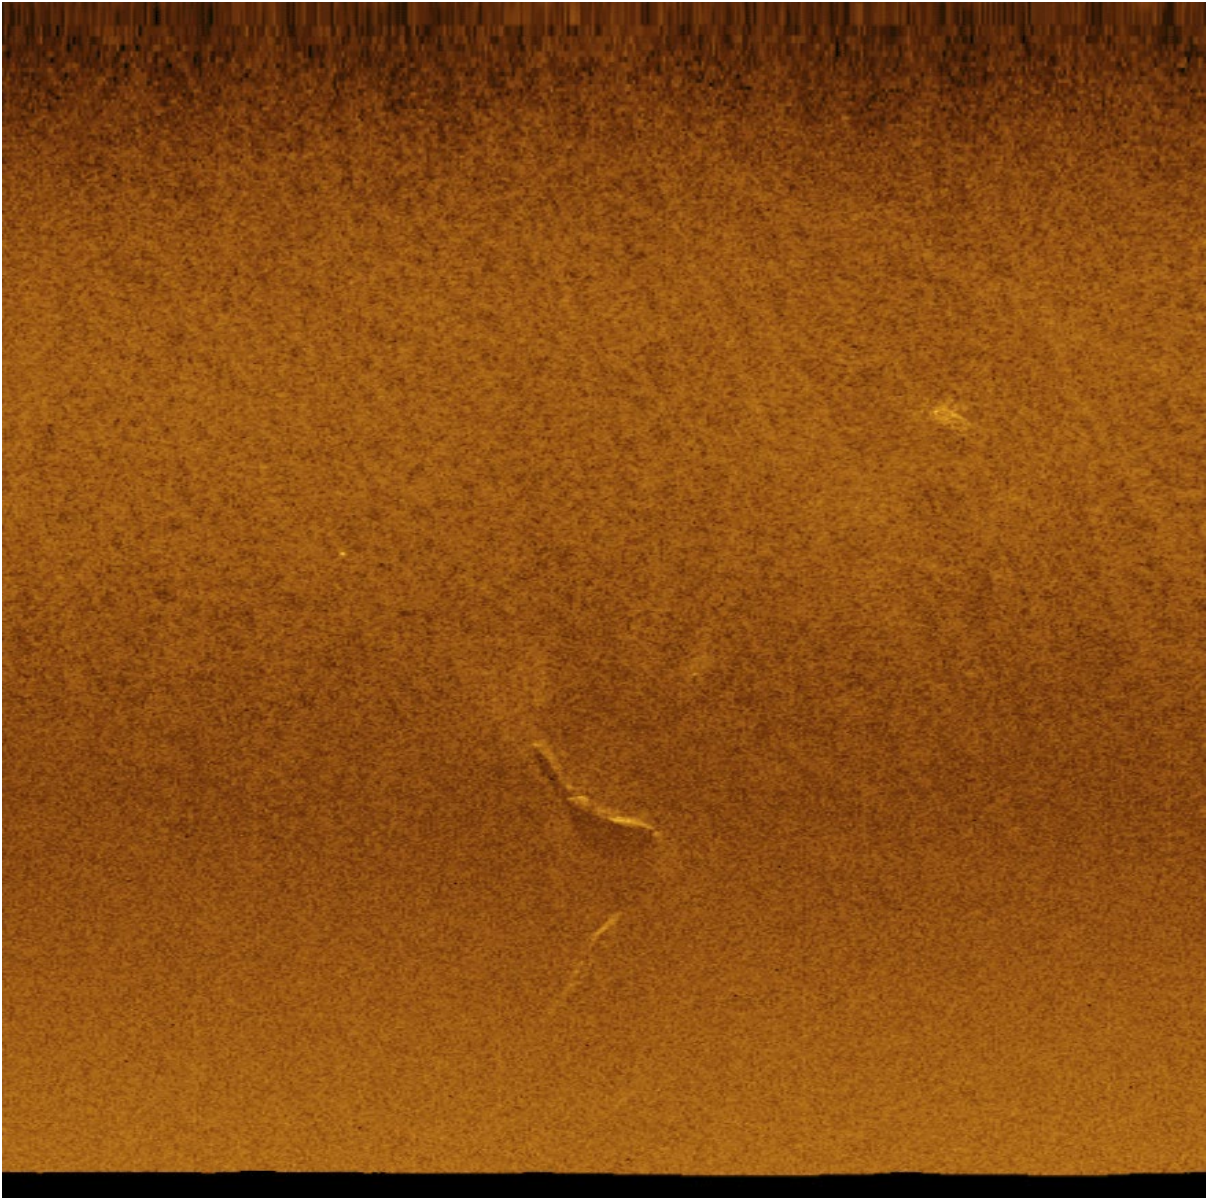
DMC2

Troligen ett kraftigare skeppstimmer som är 12,6  
meter och 3,6 meter.

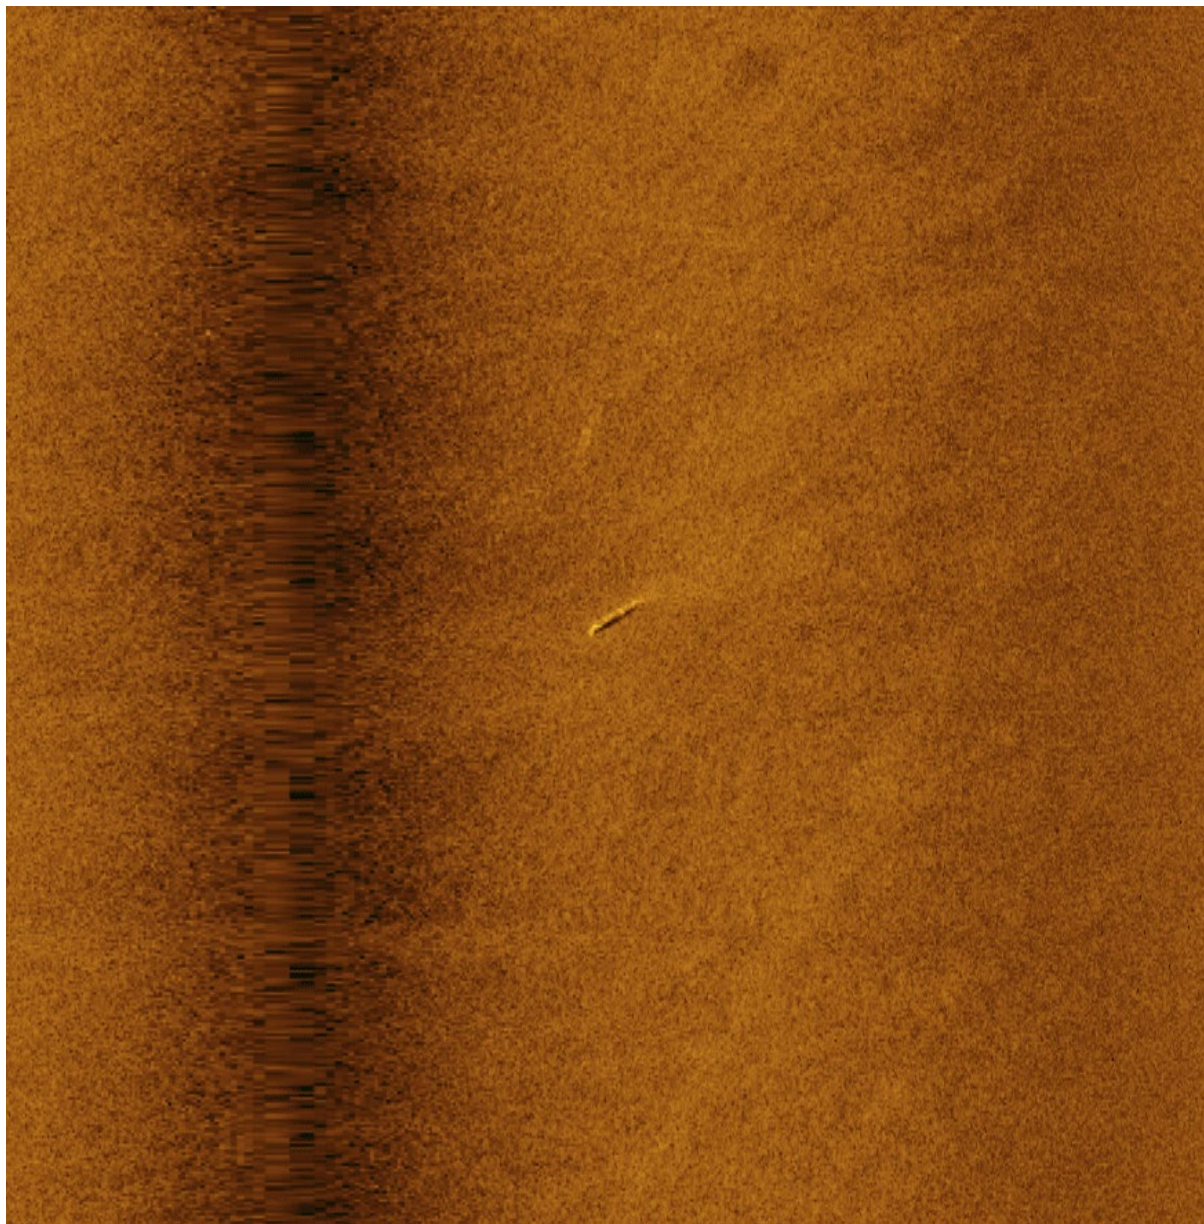
## DMC3

Ett troligt skeppstimmer som är 3 meter långt.

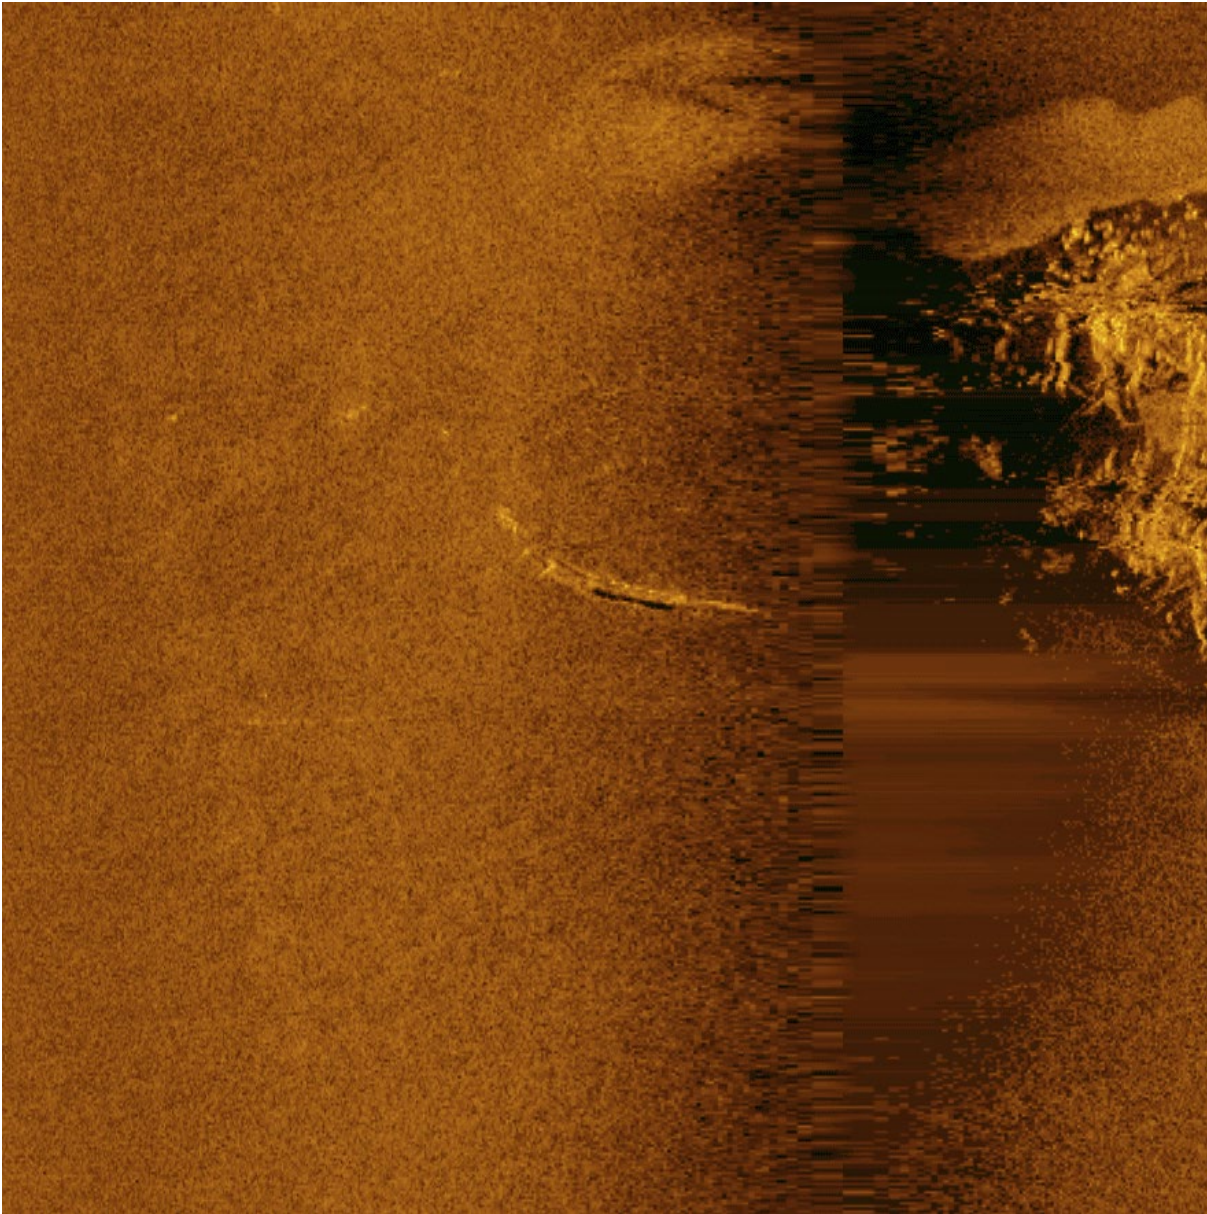
DMC6

Är troligen en del av ett söndertrasat parti av skrovet som ligger relativt dolt i sedimenten. Partiet mäter 16 meter.

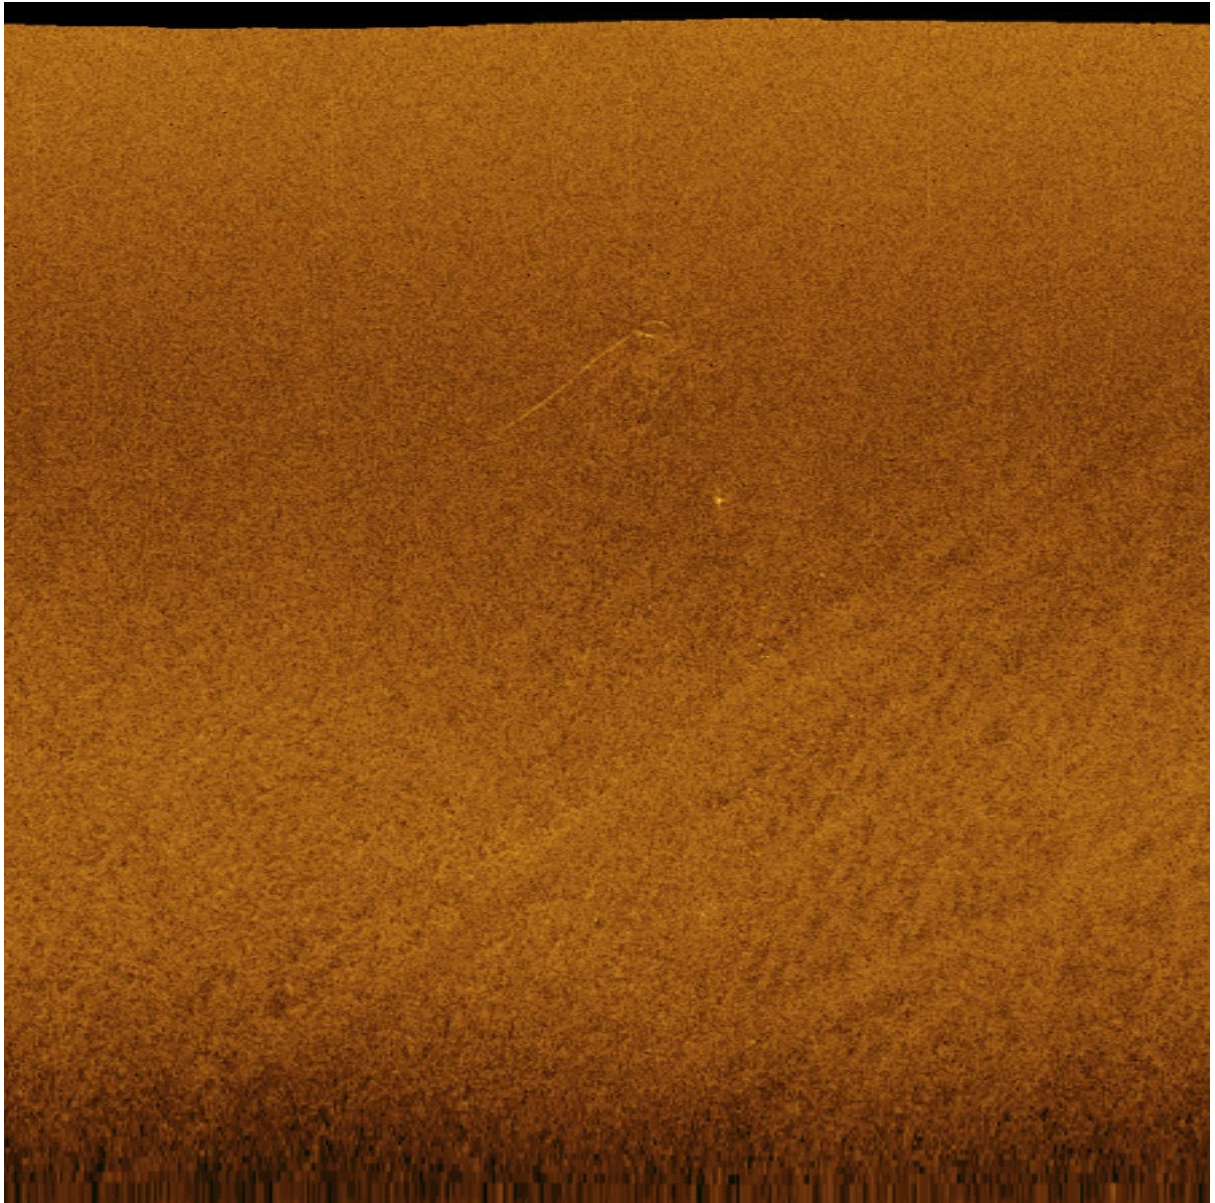
## DMC9

Osäkert avlångt föremål. Mast/Rå? 10, 5 meter.

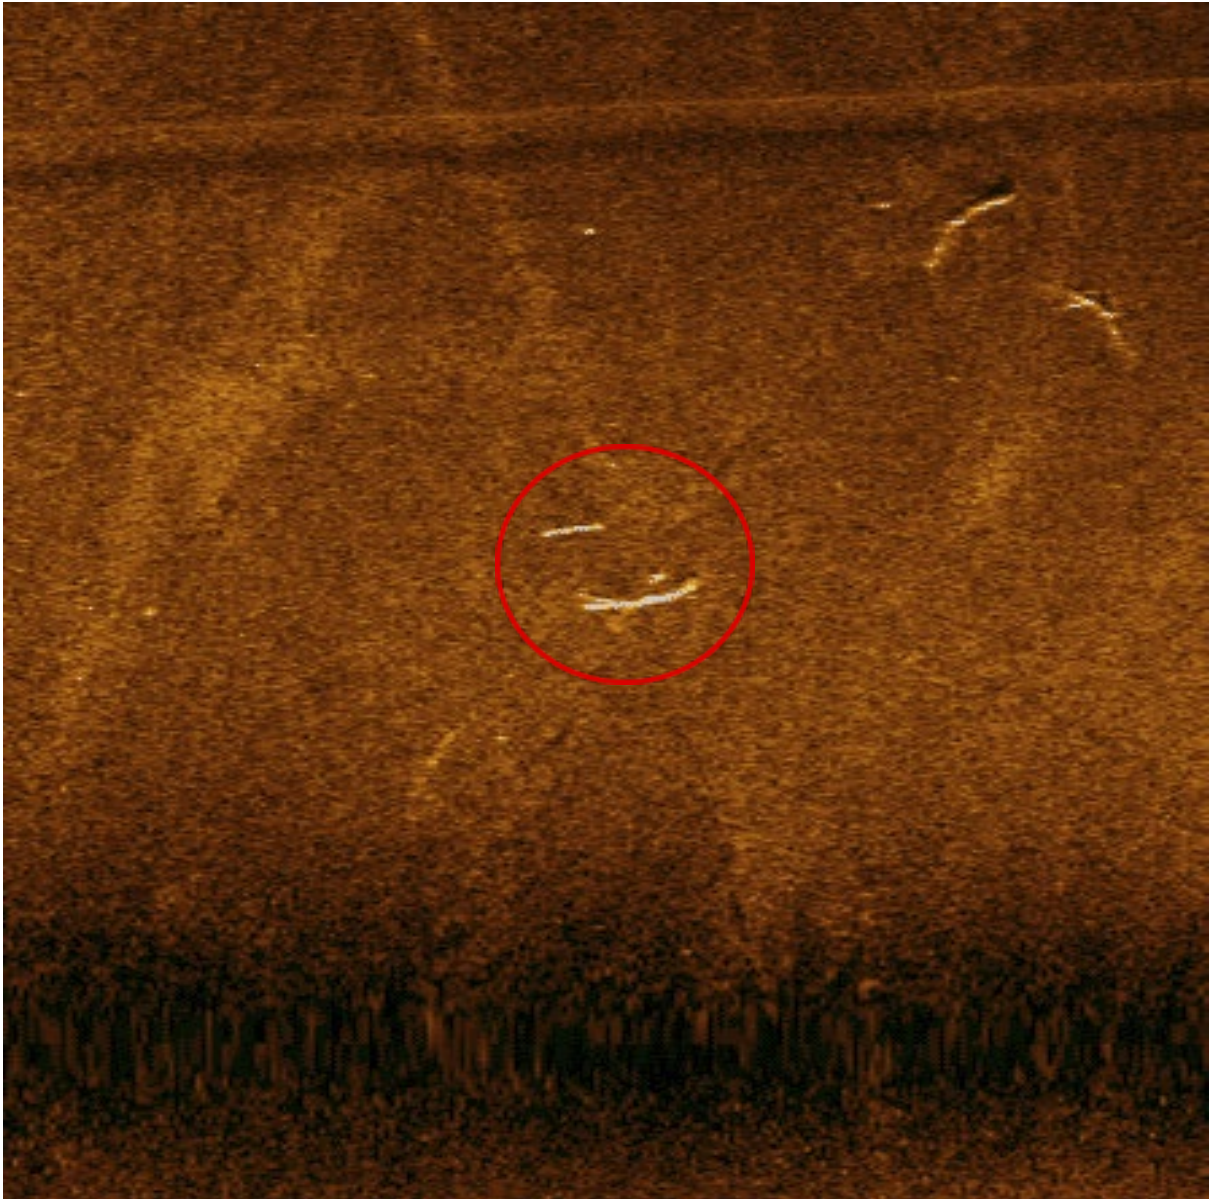
DMC11

Lösa skeppstimmer? 11,4 meter.

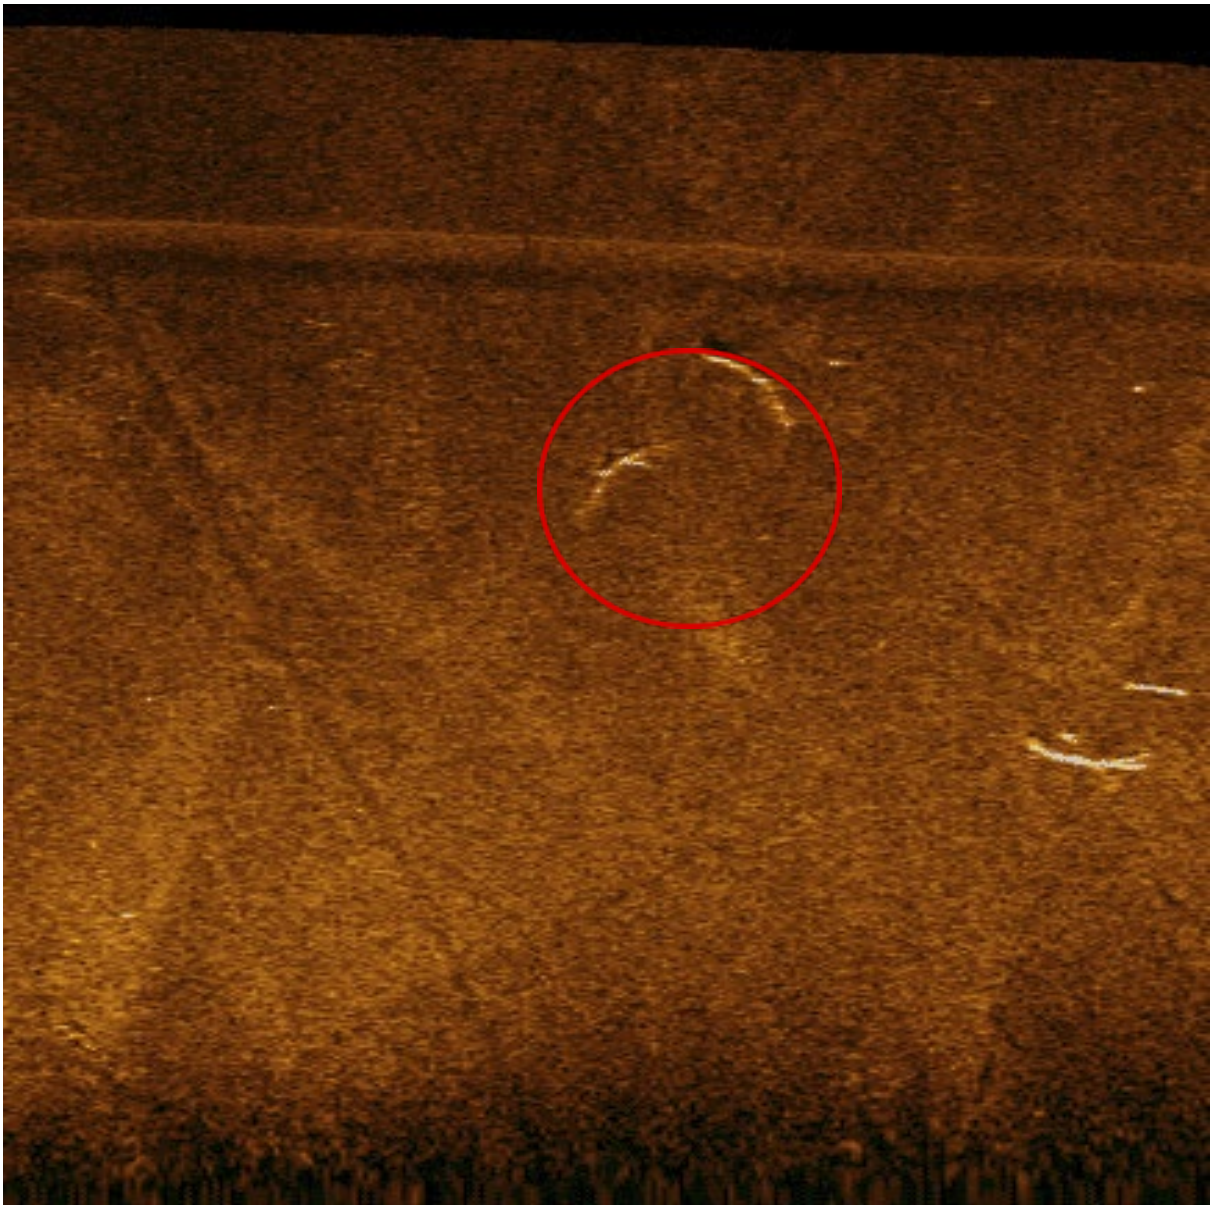
## DMC12

Troliga skeppsdelar. Mäter 10, 3 meter och 7,5 meter.

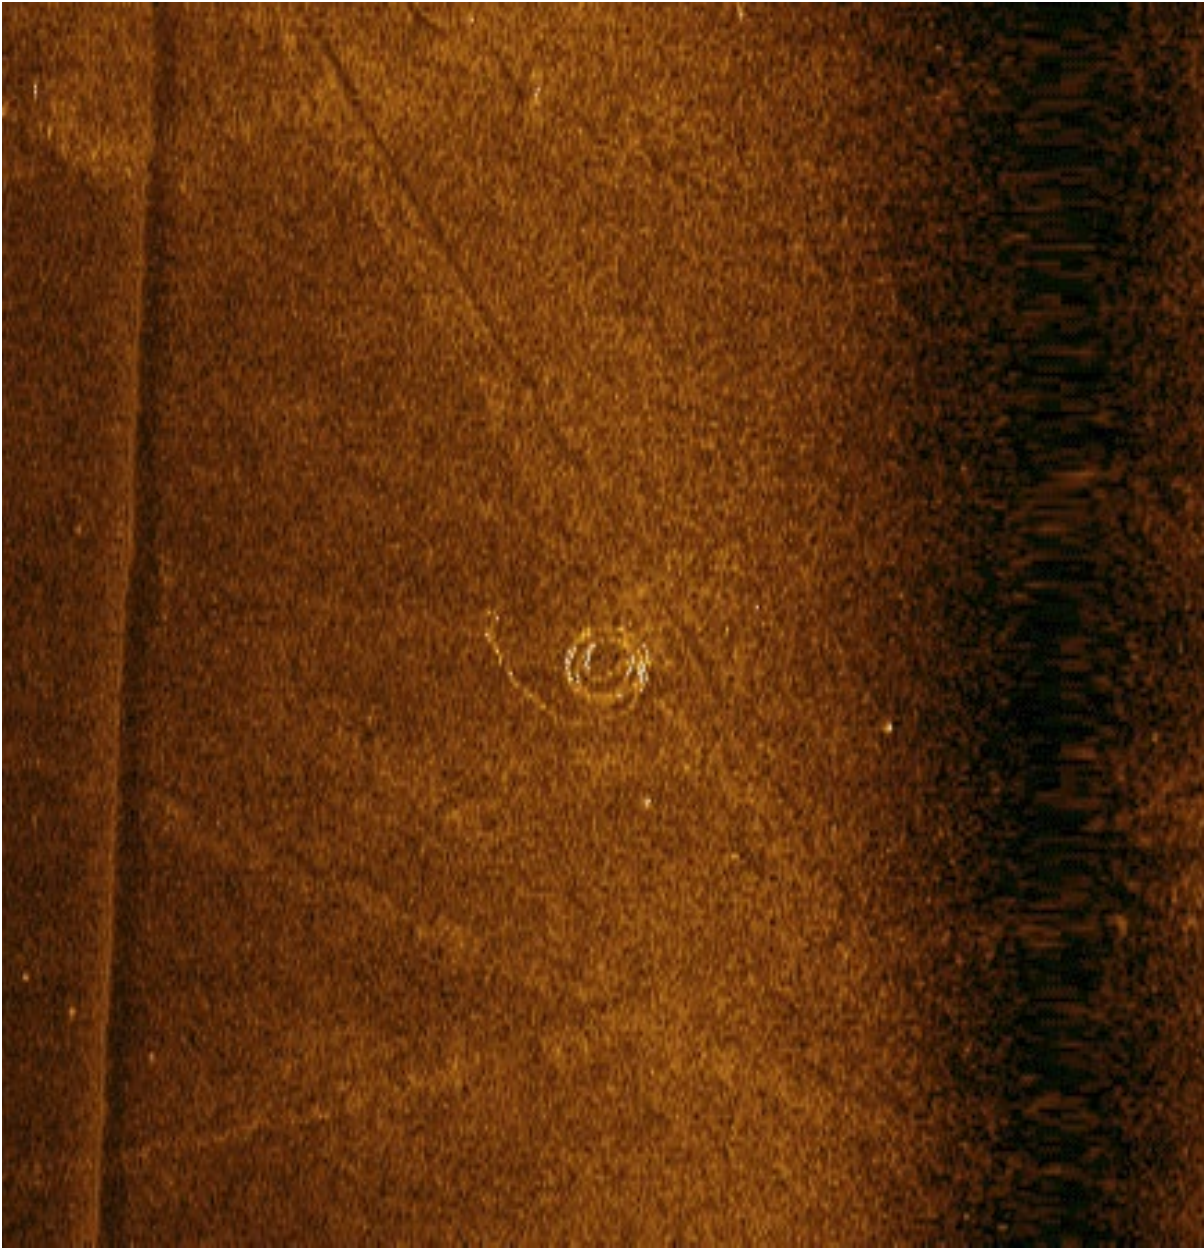
DMC14.

Ett objekt som möjligen kan vara Svärdets ankarkabel. Objektet är cirka 6 meter i diameter. Riks-

äpplets ankarkabel ligger ringlad som e åtta och har en diameter på sju meter.

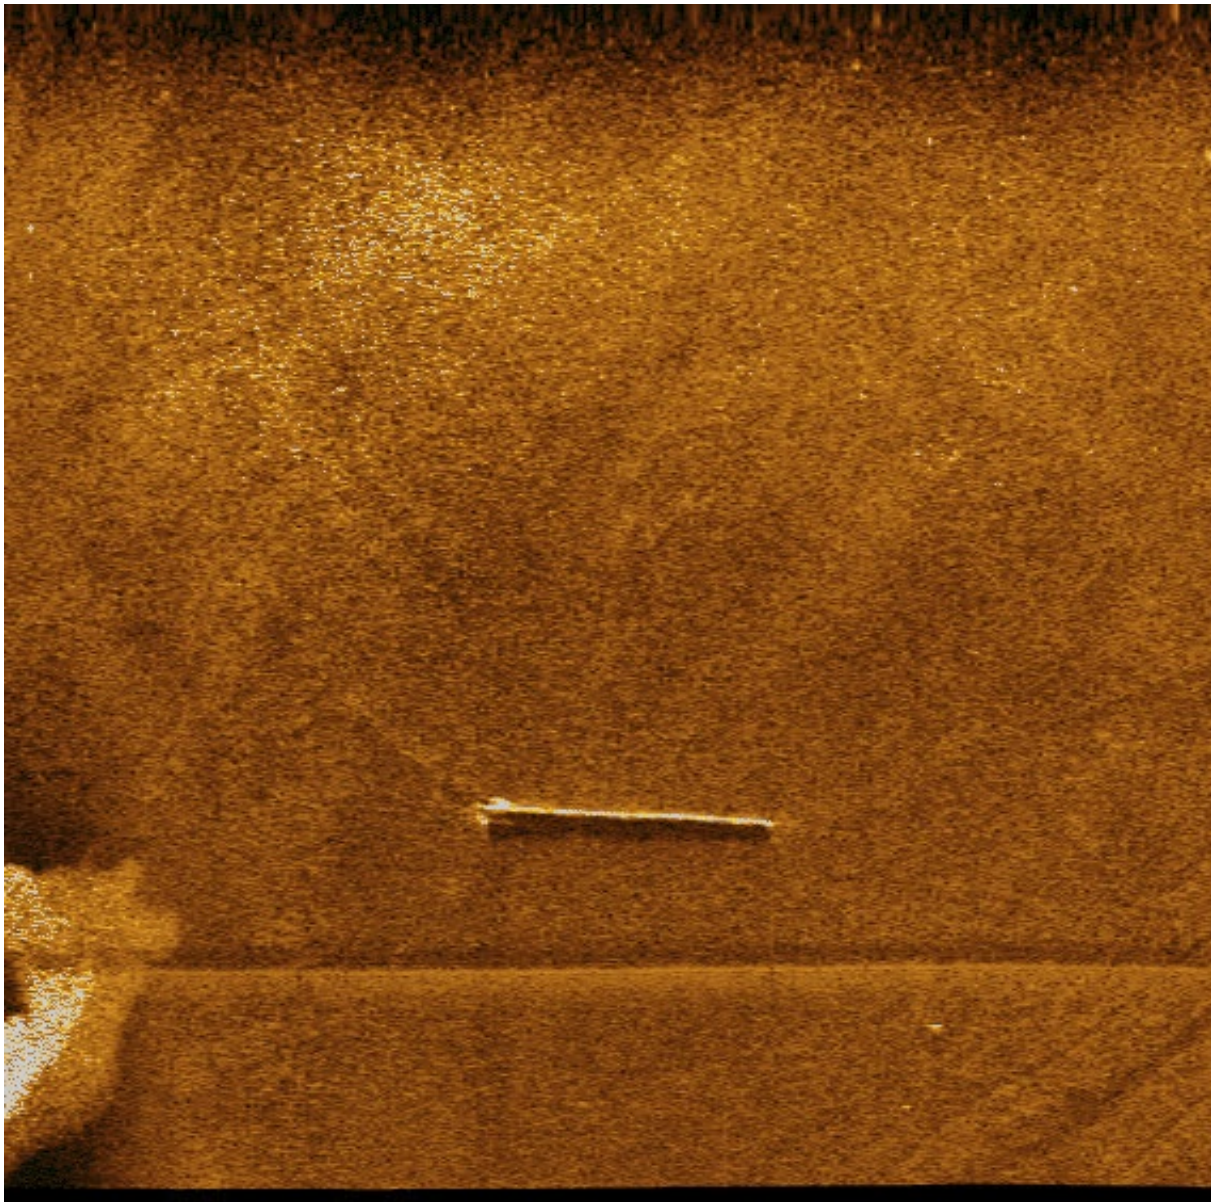
DMC15.

Objektet är troligen en del av en mast. Längden är cirka 19 meter.
