# Stadsmarinan i Karlskrona

Arkeologisk utredning  
Karlskrona stadsmarina  
Karlskrona socken  
Karlskrona kommun  
Blekinge län  
*Mikael Fredholm*

© 2015 Sjöhistoriska museet  
Arkeologisk rapport 2015:3  
ISSN 1654-4927

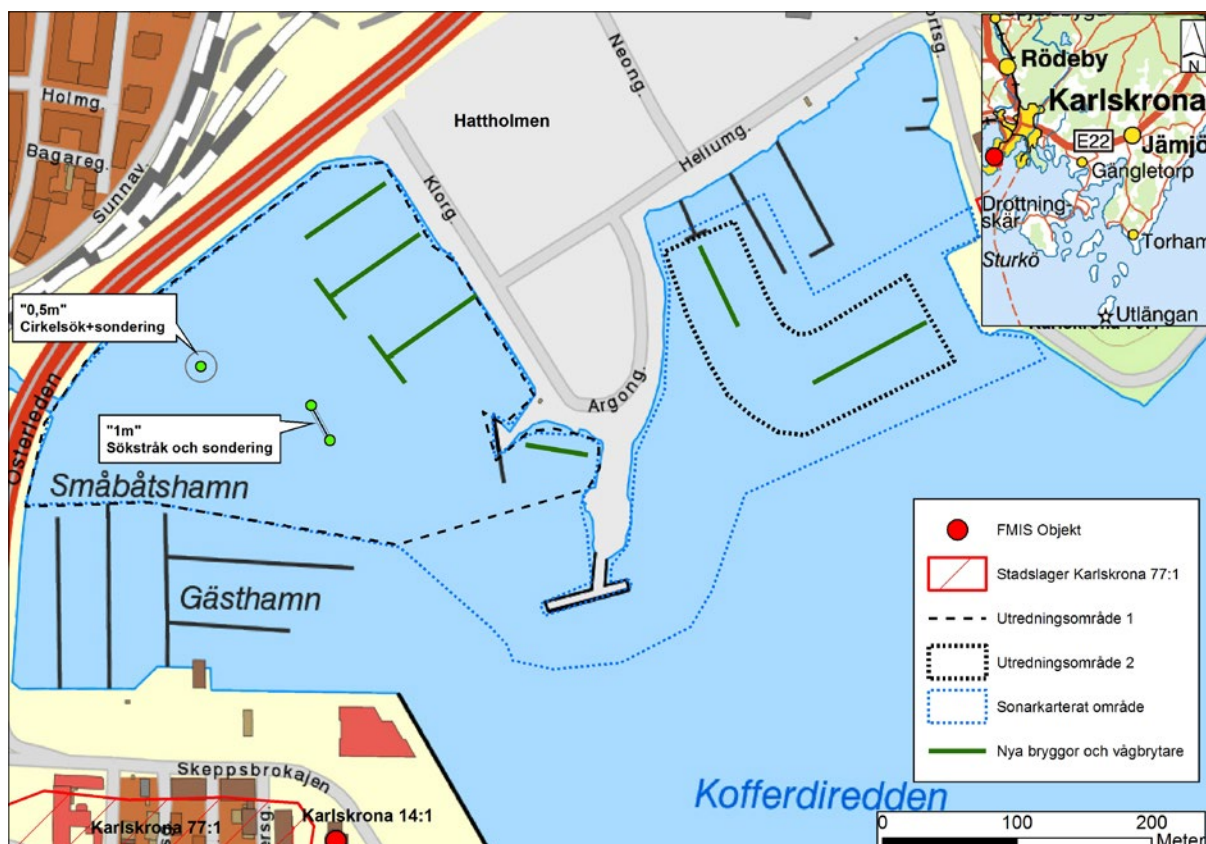
Den arkeologiska utredningen påträffade inga fornlämningar inom utredningsområdet. Objektet som påträffades med sonarkarteringen dykbesiktigades, men de utgjordes av moderna föremål och naturliga formationer (bil. 1). De grundområden på 0,5 meter och 1 meter som finns angivna i vissa sjökort (bil. 1) existerar inte på de angivna positionerna. Det är cirka 2 meter djupt på båda platserna, men tätt sjögräs finns vid 0,5 meter och något glesare sjögräs vid positionen för det markerade 1 metersdjupet. Möjligen är området sjömått från flyg, det skulle kunna förklara att sjögräs gett upphov till dessa "felmätningar".

Fig. 4. Karta över utredningsområdet och de två extensivt sonderade områdena "0,5 m" och "1 m". Karta: © Lantmäteriet, bearbetad av Mikael Fredholm, Sjöhistoriska museet.

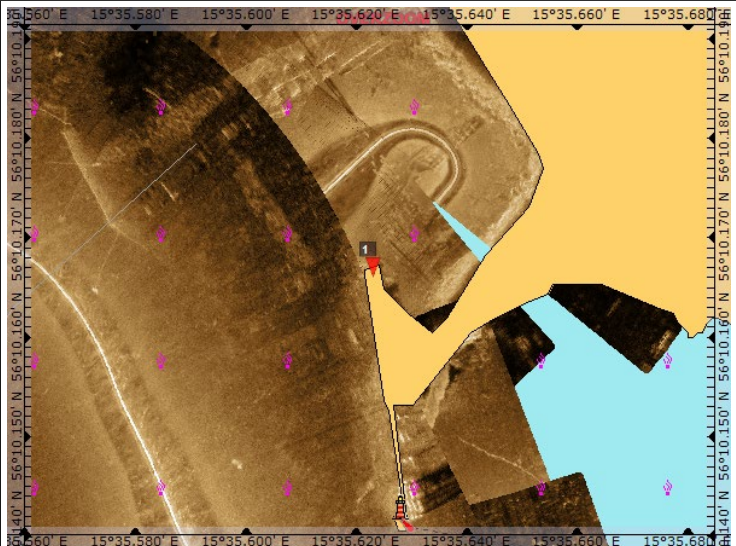
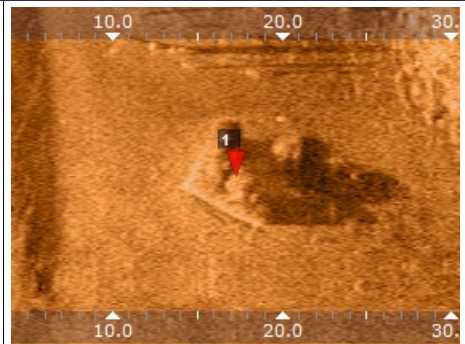
| <p><b>1</b></p> | <p><b>ID</b> 1<br/> <b>Position</b> 56°10.166' N, 15°35.623' E<br/> <b>Beskrivning</b> Betongfylld "stenkista" med avkapade bryggpålar, från raserad brygga.</p> |

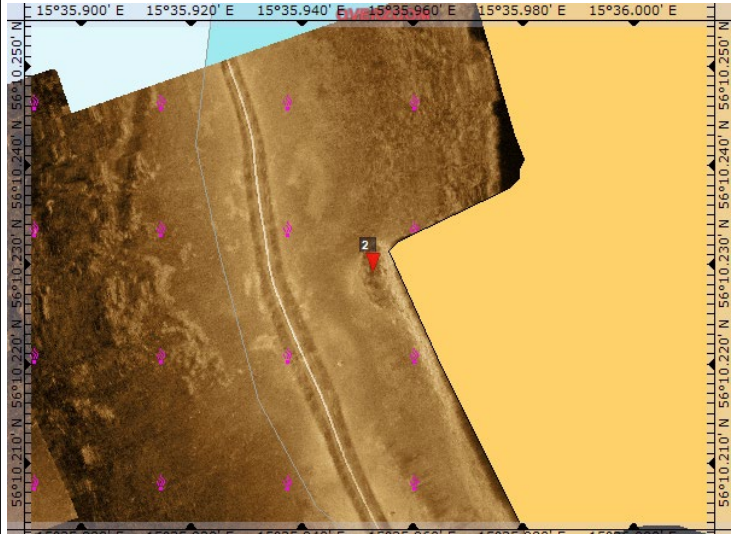
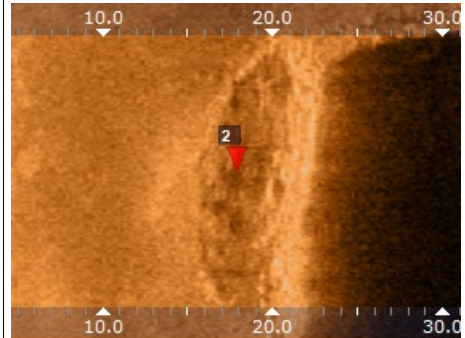
| <p><b>2</b></p> | <p><b>ID</b> 2<br/> <b>Position</b> 56°10.229' N<br/> 15°35.953' E<br/> <b>Beskrivning</b> Tång och bottenformationer.</p> |

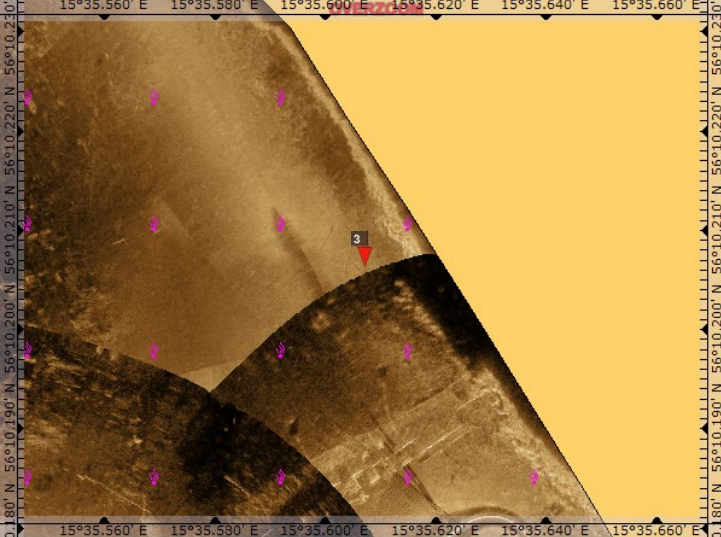
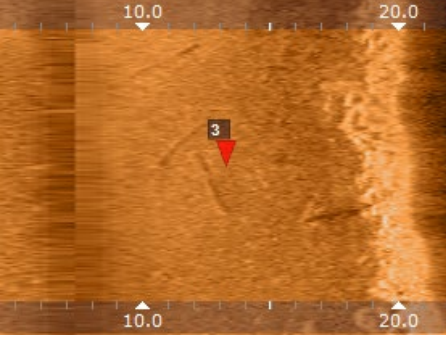
| | <p><b>ID</b> 3</p> <p><b>Position</b> 56°10.206' N<br/>15°35.607' E</p> <p><b>Beskrivning</b> Trästock/bryggpåle, modern.</p> |

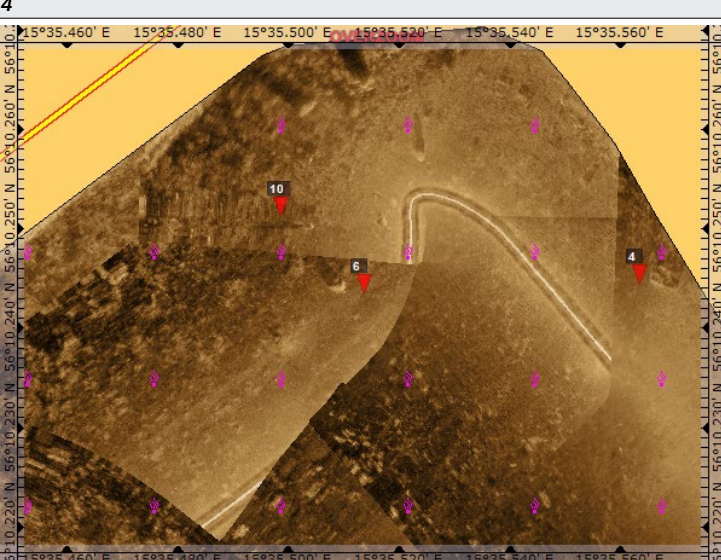
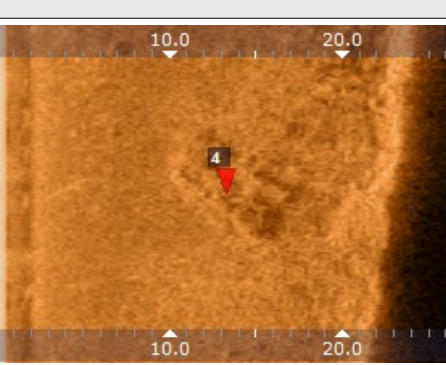
| | <p><b>ID</b> 4</p> <p><b>Position</b> 56°10.244' N<br/>15°35.564' E</p> <p><b>Beskrivning</b> Del av brygga, med tunna.</p> |

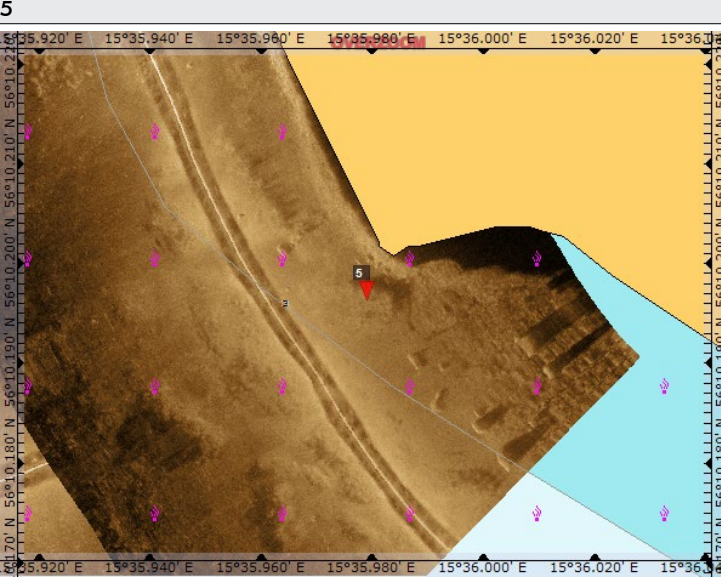
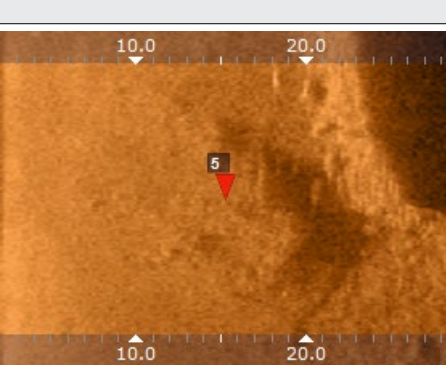
| | <p><b>ID</b> 5</p> <p><b>Position</b> 56°10.196' N<br/>15°35.979' E</p> <p><b>Beskrivning</b> Tång, plank och stålplåt.</p> |

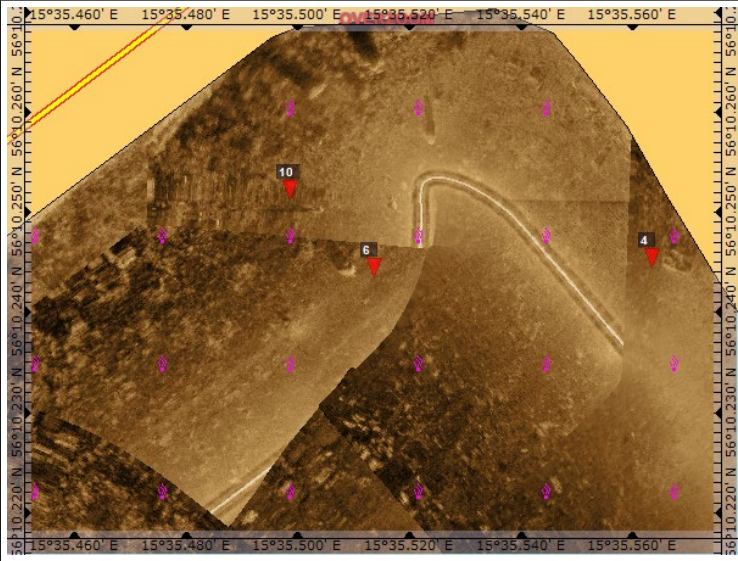
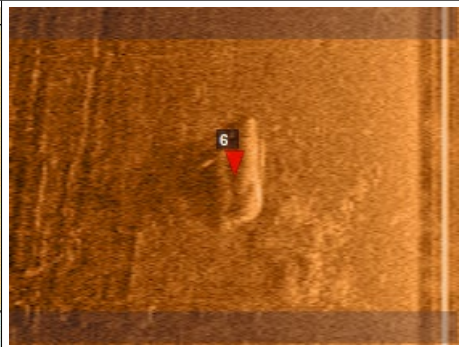
| <p>6</p> | |

| | <table border="0"> <tr> <td>ID</td><td>6</td></tr> <tr> <td>Position</td><td>56°10.243' N<br/>15°35.514' E</td></tr> <tr> <td>Beskrivning</td><td>Sten 1–1,5meter lång.</td></tr> </table> | ID | 6 | Position | 56°10.243' N<br>15°35.514' E | Beskrivning | Sten 1–1,5meter lång. |

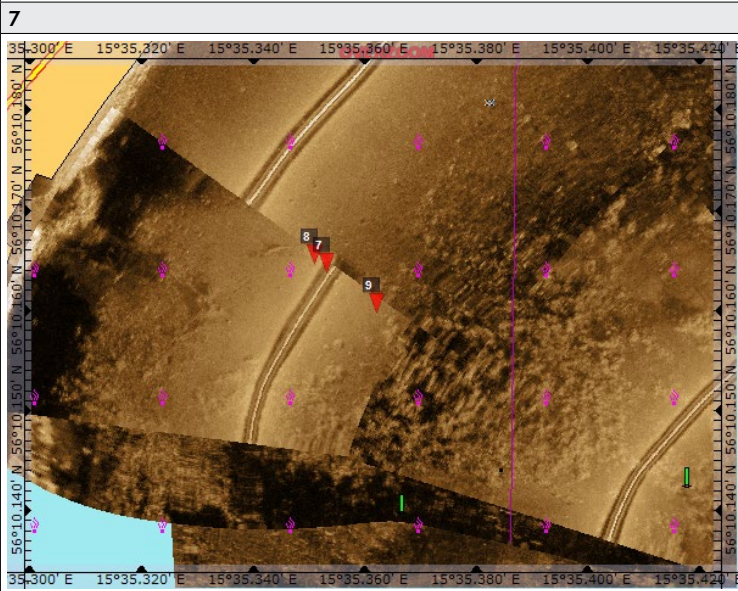
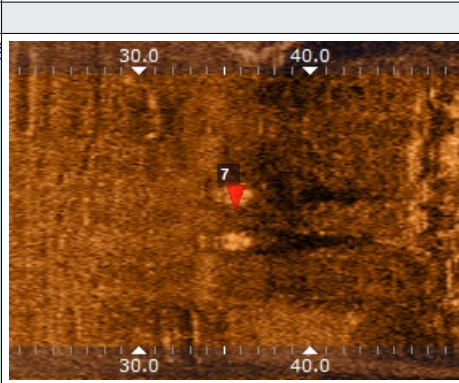
| | <table border="0"> <tr> <td>ID</td><td>7</td></tr> <tr> <td>Position</td><td>56°10.164' N<br/>15°35.353' E</td></tr> <tr> <td>Beskrivning</td><td>Vajer.</td></tr> </table> | ID | 7 | Position | 56°10.164' N<br>15°35.353' E | Beskrivning | Vajer. |

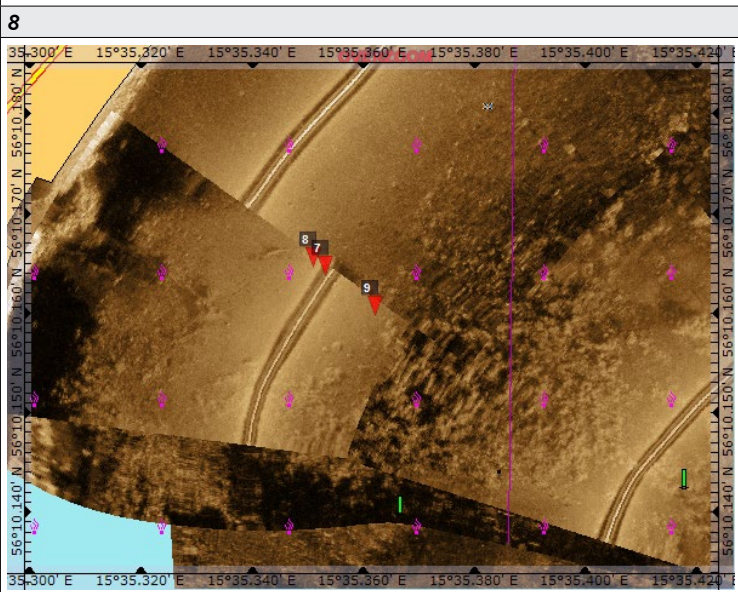
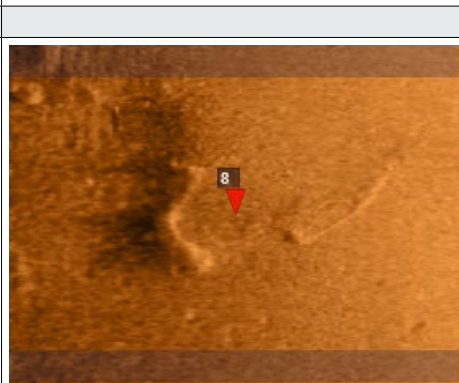
| | <table border="0"> <tr> <td>ID</td><td>8</td></tr> <tr> <td>Position</td><td>56°10.164' N<br/>15°35.351' E</td></tr> <tr> <td>Beskrivning</td><td>Mjårdar.</td></tr> </table> | ID | 8 | Position | 56°10.164' N<br>15°35.351' E | Beskrivning | Mjårdar. |
