# Inför miljömuddringar i Karlshäll

Marinarkeologisk utredning

Notviken

© 2016 Sjöhistoriska museet  
Arkeologisk rapport 2016:4  
ISSN 1654-4927

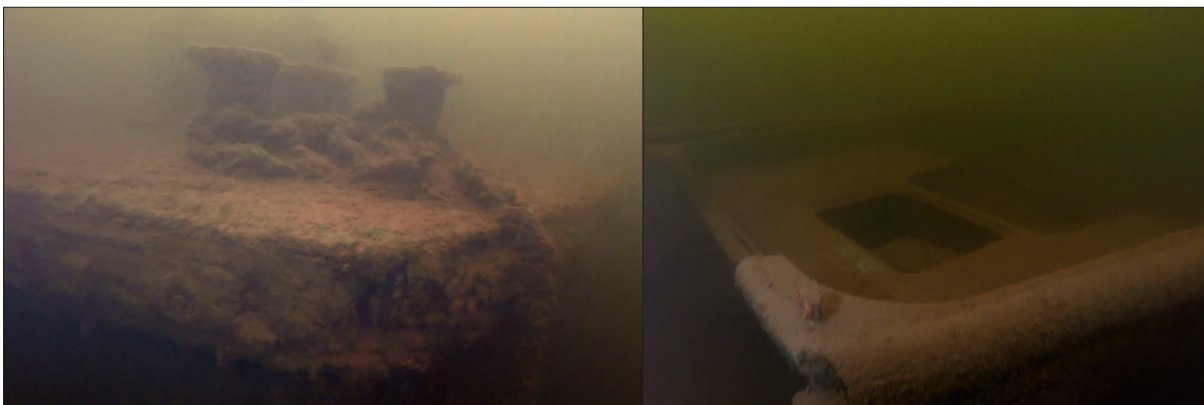
De två större fartyglämningarna (Id 1 och Id 2) visade sig vara stålpråmar (möjligen mudderpråmar) som bedömdes inte vara äldre än 1900-talets mitt eller senare hälft. Den ena av dem (Id 1) låg upp och ned. Id 12 visade sig vara en 5,5 meter lång klinkbyggd roddbåt med urtag för utombordare i akterspegeln och den bedömdes härröra från 1900-talets mitt. Under utredningens gång påträffades, med hjälp av den fast monterade sonaren, ytterligare en liten roddbåt (Id 246, fig. 3) i glasfiber och denna kunde på typologiska grunder dateras till sent 1900-tal.

Fig. 3. T.v. pollare på fördäck på stålpråmen Id 2. T.h. aktern på glasfiberbåten Id 246. Foto: Jim Hansson, Sjöhistoriska museet.

| Namn | Objekttyp | Position<br>SWEREF 99_2145<br>N/E | Position<br>SWEREF<br>99_TM<br>N/E | Djup | Beskrivning | Längd ×<br>bredd |
|---|---|---|---|---|---|---|
| ID 2 | Fartygslämning | 7278054<br>165674 | 7293517<br>826292 | 7 m | Stålpråm, nitat skrov. 1900-tal. | 22×6 m |

| ID 246 | Fartygslämning | 7278242<br>165430 | 7293678<br>826029 | 2,8 m | Liten roddbåt i glasfiber. 1900-tal. | 4,5×1 m |

| Nr | Fo-nr | Fig. nr | Objekt och beskrivning | Foto | Datum |
|---|---|---|---|---|---|
| 1 | 223022DIG | 3, t.v. | Pollare på fördäck på stålprämen Id 2. | JH | 2015-10-01 |
| 2 | 223023DIG | 3, t.h. | Aktern på glasfiberbåten Id 246. | JH | 2015-10-01 |

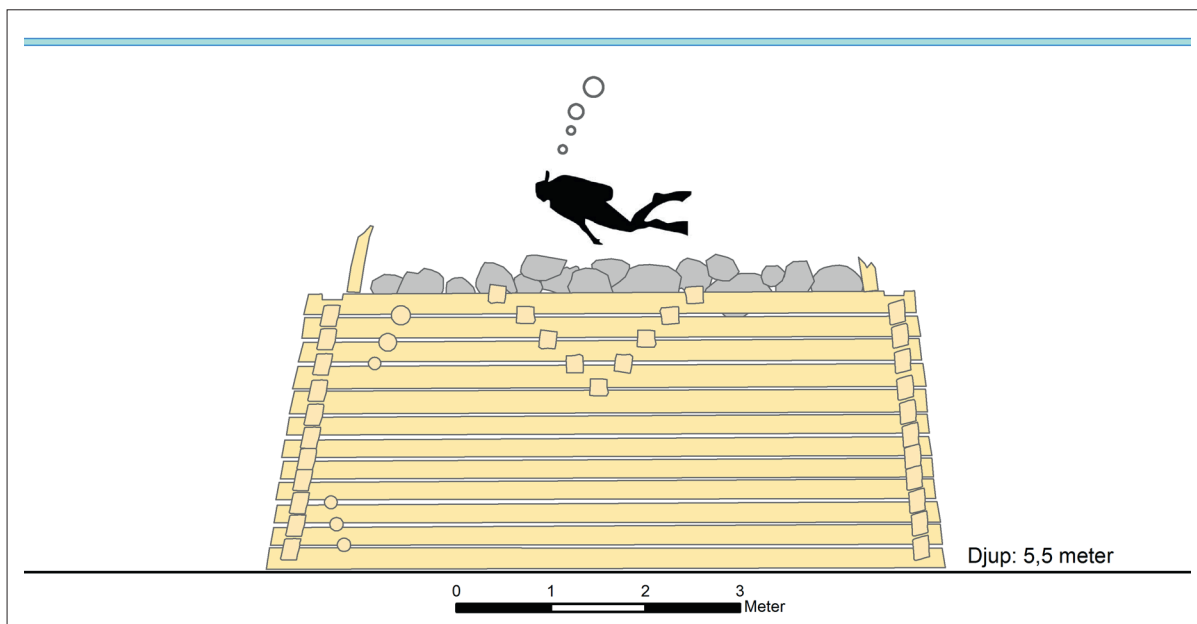
Fig. 4. Profilritning av stenkistan, Id 5, baserad på mätningar och videofilm. Ritning: Jens Lindström, Sjöhistoriska museet.

Stenkista (Id 5, fig. 4 och 5) är en massiv konstruktion som påträffades på 5,5 meters djup och vars sidor utgörs av knuttimrade furustockar. Furustockarna har ett rektangulärt tvärsnitt och kistan reser sig cirka tre meter över botten. Konstruktionen är kvadratisk, men avsmalnande uppåt. Nere vid botten på 5,5 meters djup mäter sidan 7,2 meter och uppe vid toppen på 2,5 meters djup är sidorna 6 meter breda. Kistan är fylld med 0,3–0,8 meter stora stenar och kraftigt korroderad kätting och järnbultar noterades på flera ställen. Stenkistans ålder uppskattas till mellan 50 och 100 år och den kan med största sannolikhet kopplas

till trämassfabrikens verksamhet under 1900-talets första hälft.

| Namn | Objekttyp | Position<br>SWEREF 99_2145<br>N/E | Position<br>SWEREF<br>99_TM<br>N/E | Djup | Beskrivning | Längd ×<br>bredd |
|---|---|---|---|---|---|---|
| ID 5 | Stenkista | 7278726<br>165042 | 7294117<br>825591 | 5,5 m | Kraftig stenkista byggd av furustockar med rektangulärt tvärsnitt. Basen 7×7 meter och överdelen 6×6 meter. Sticker upp 2,5 meter över omgivande botten. Knuttimrade sidor och full med stora stenar. Rostiga kättingar noterades. Första halvan 1900-tal. | 7×7 m<br>6×6 m |

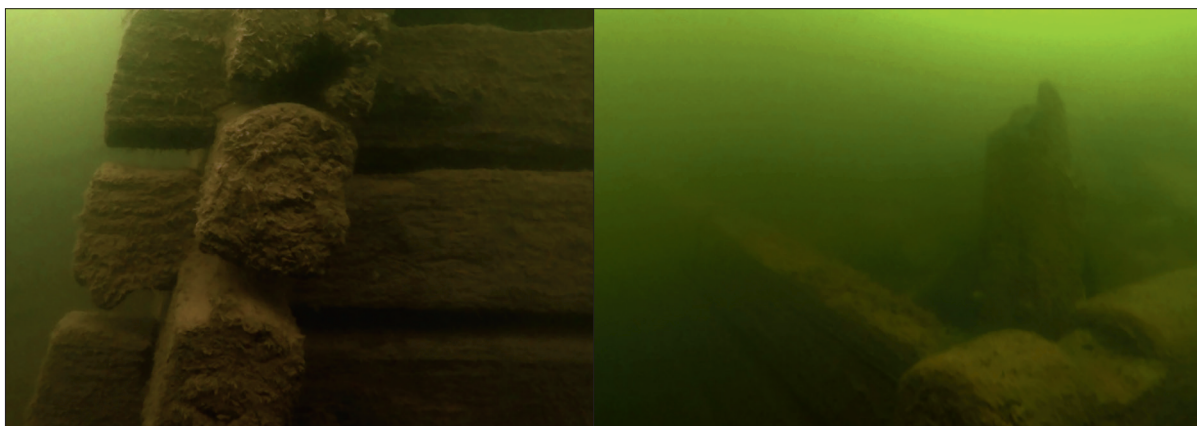
Fig. 5. T.v. ett av de knuttimrade hörnen på stenkistan. T.h. visar den övre delen av stenkistan som motsvarar det övre högra hörnet på densamma i ritningen i fig. 4. Foto: Jens Lindström, Sjöhistoriska museet.

| Nr | Fo-nr | Fig. nr | Objekt och beskrivning | Foto | Datum |
|---|---|---|---|---|---|
| 3 | 223024DIG | 5, t.v. | Ett av de knuttimrade hörnen på stenkistan. | JL | 2015-10-01 |
| 4 | 223025DIG | 5, t.h. | Uppstickande timmer i den övre delen av stenkistan. | JL | 2015-10-01 |

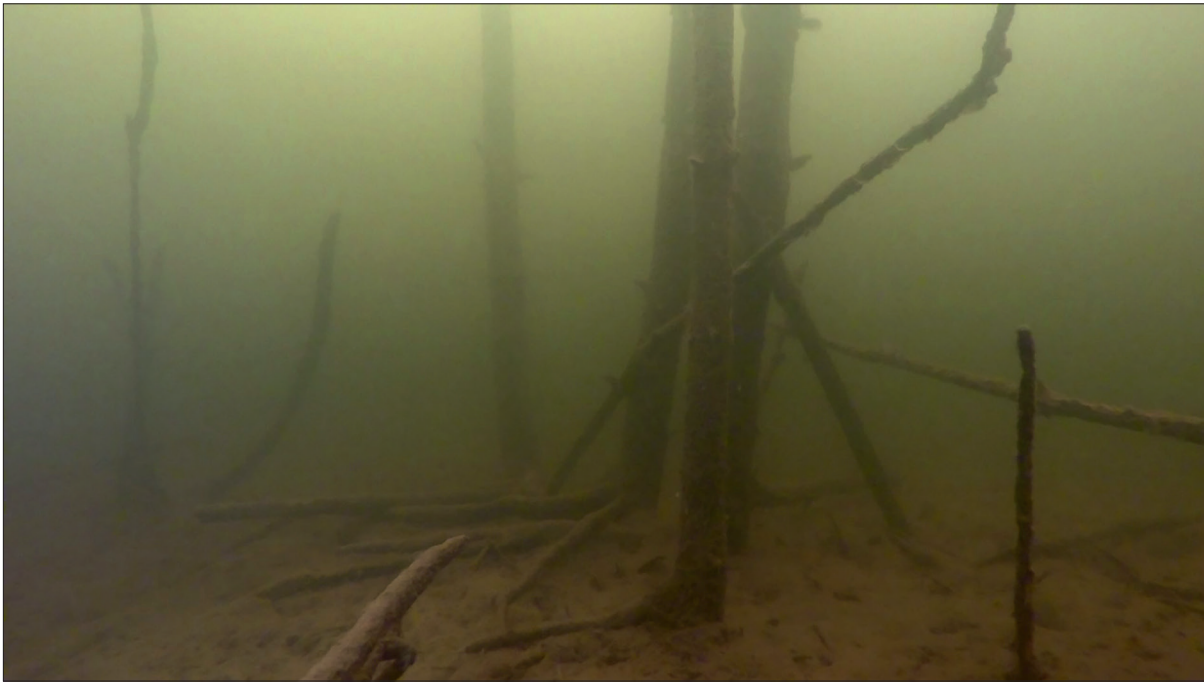
En fast fiskeanläggning påträffades, eller en så kallad vase (Id 11, fig. 6). Det är en enkel typ av fast fiskeanläggning som består av hela träd som sänks ned i vattnet med grenar och rötter och på så sätt skapar gömställen för fisk vilken i sin tur ger en gynnsam fiskeplats för framförallt mete. Till skillnad från ansamlingarna med massaved stod många av trädstammarna vertikalt på botten. Lämningen bedömdes inte vara äldre än 1850.

Fig. 6. Bilden visar en del av Id 11, den fasta fiskeanläggningen av typen vase. Foto: Jim Hansson, Sjöhistoriska museet.

| Namn | Objekttyp | Position<br>SWEREF 99_2145<br>N/E | Position<br>SWEREF<br>99_TM<br>N/E | Djup | Beskrivning | Längd ×<br>bredd |
|---|---|---|---|---|---|---|
| ID 11 | Fast fiske | 7278474<br>165360 | 7293900<br>825934 | 5 m | Trolig Vase, fast fiskeanläggning bestående av 10 stående trädstammar 5–10 cm i diam. Rötterna nedåt. <sup>14</sup> C-prov insamlat. | |

| Nr | Fo-nr | Fig. nr | Objekt och beskrivning | Foto | Datum |
|---|---|---|---|---|---|
| 5 | 223026DIG | 6 | Bilden visar en del av Id 11, den fasta fiskeanläggningen av typen vase. | JH | 2015-10-01 |

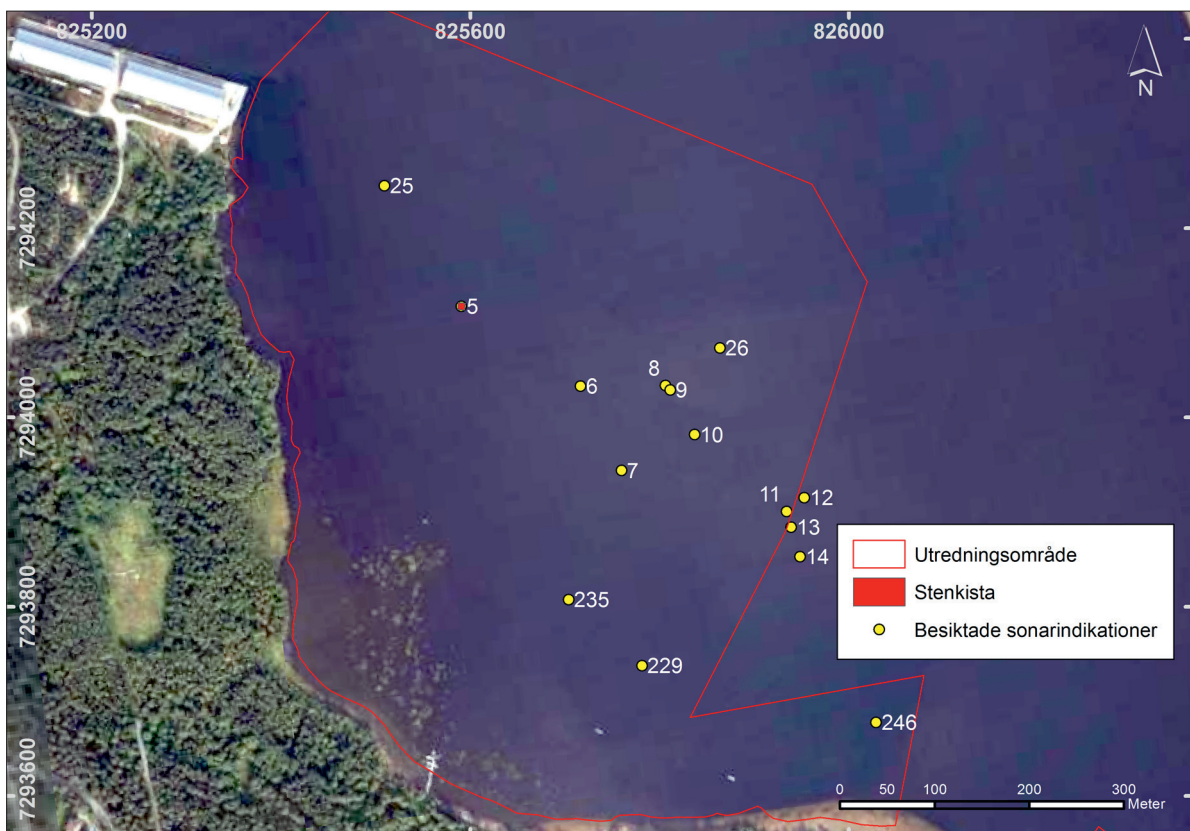
Fig. 7. Flygfoto över utredningsområdet utanför Karlshäll med besiktade sonarindikationer markerade. De s.k. Tyskmagasinen syns högst upp till vänster. Skala 1:8 000. © Lantmäteriet. Bearbetad av Jens Lindström, Sjöhistoriska museet.

Under utredningen påträffades ytterligare sonarindikationer (Id 229 och Id 235, fig. 7) med hjälp av den fast monterade sonaren. Även dessa besiktades men de utgjordes av en timmeransamling (Id 235, fig. 8) och en sida av en raserad sten-kista (Id 229).

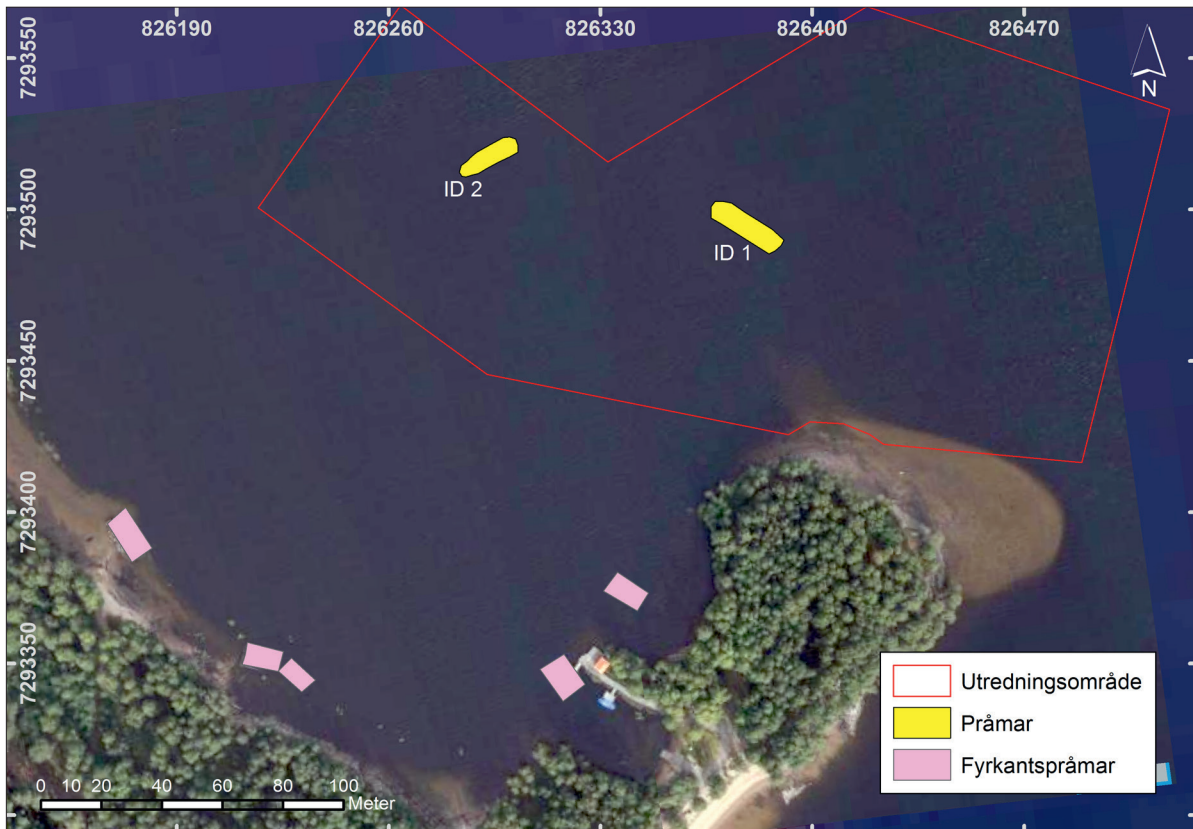
I anslutning till utredningsområdet vid Karlsvik påträffades med hjälp av sonaren flera så kallade fyrkantpråmar på grunt vatten nära land. Dessa var mycket vanliga vid sågverk utmed norrlandskusten och de användes bland annat för torkning av virke men även för att transportera färdigsågade plankor ut till de väntande lastfartygen (Hans-

son 2009:14). I och med att de påträffades utanför utredningsområdet har de inte dykbesiktigats men deras lägen presenteras i figur 9. Två av fyrkantpråmarna sticker delvis upp ovanför vattenytan och är även synliga på flygfoto. Eftersom sågverket i Karlsvik anlades år 1876 är det inte troligt att fyrkantpråmarna utgör fornlämningar.

Fig. 9. Flygfoto över utredningsområdet utanför Karlsvik med de dykbesiktade stålpråmarna samt de strandnära fyrkantspråmarna markerade. Skala 1:2 500 © Lantmäteriet. Bearbetad av Jens Lindström, Sjöhistoriska museet.

Även om inga fornlämningar påträffades under utredningen är det inte uteslutet att äldre lämningar kan ligga begravda under de mäktiga fibersedimenten som täcker stora delar av det planerade muddringsområdet. Vid muddringarnas genomförande bör det därför finnas en beredskap för att äldre lämningar kan dyka upp.
