# Tjurkö stenpir

Arkeologisk utredning

© 2017 Sjöhistoriska museet  
Arkeologisk rapport 2017:5  
ISSN 1654-4927

Orsak till utredningen: Restaurering av Tjurkö  
stenpir

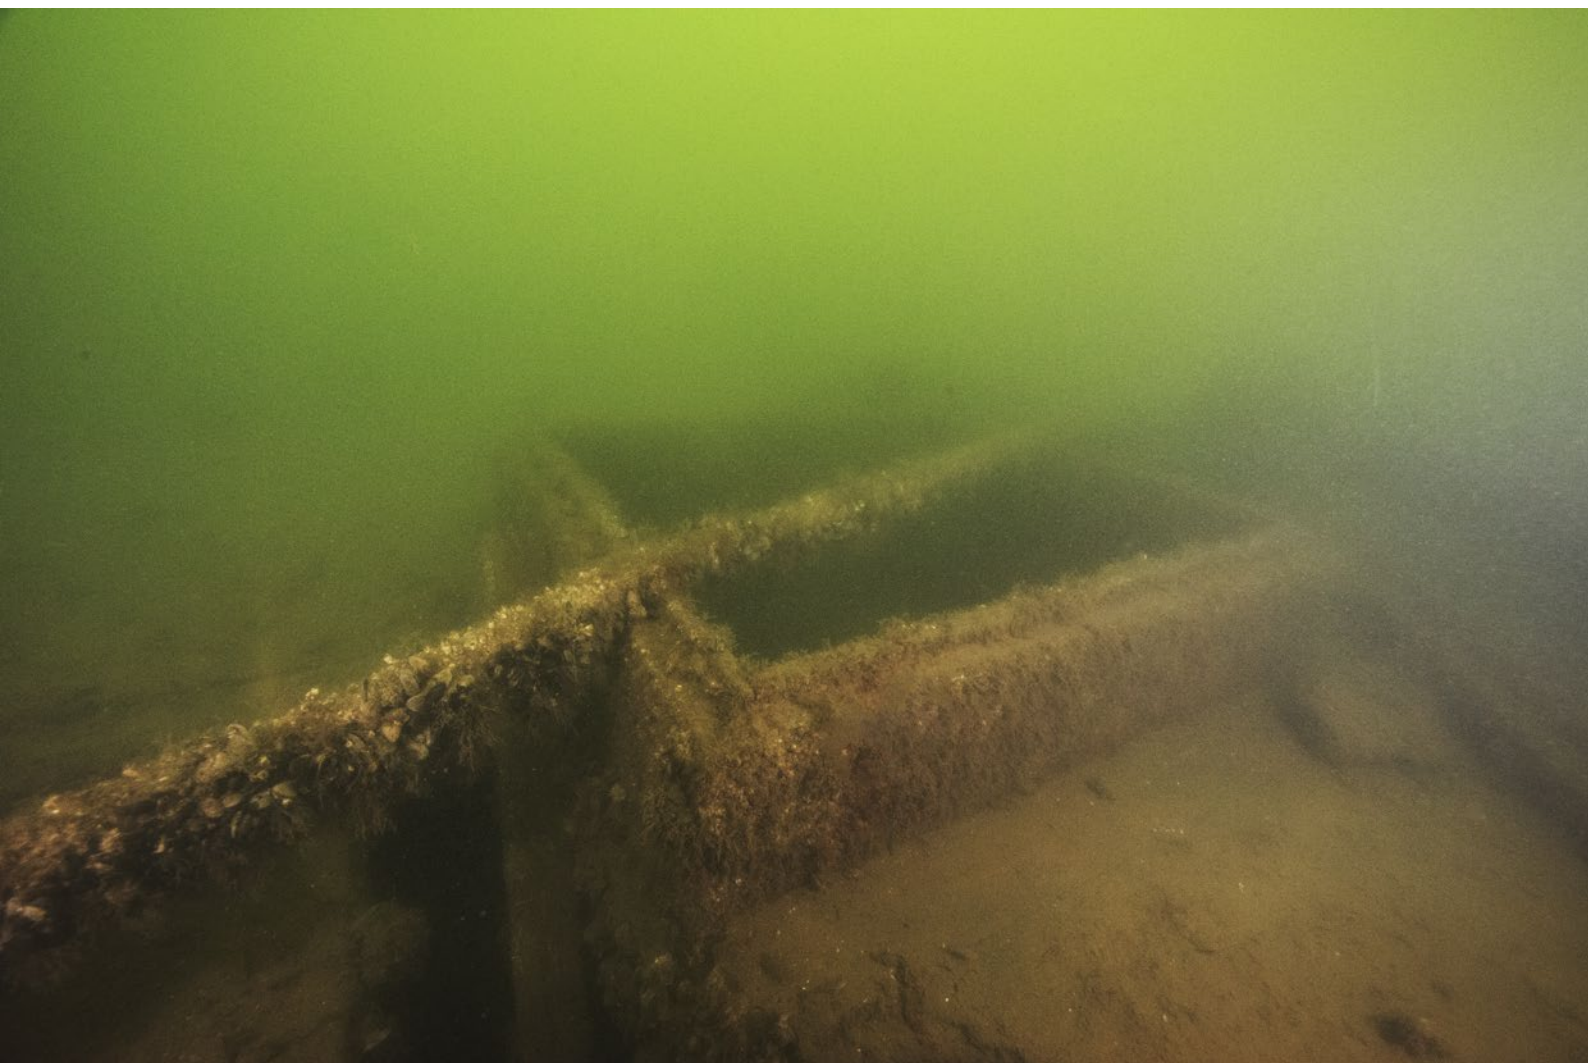
*Figur 4. (Nedan.) Bilden visar vrakets lastlucka. Notera även ledningen som ligger över vraket. Foto: Jens Lindström, Sjöhistoriska museet.*

Dykbesiktningen visade att ID 3 är en sönderfallen modern fiskebåt i trä. Man kan se en ledning som ligger tvärsöver vraket (fig. 4–5.).

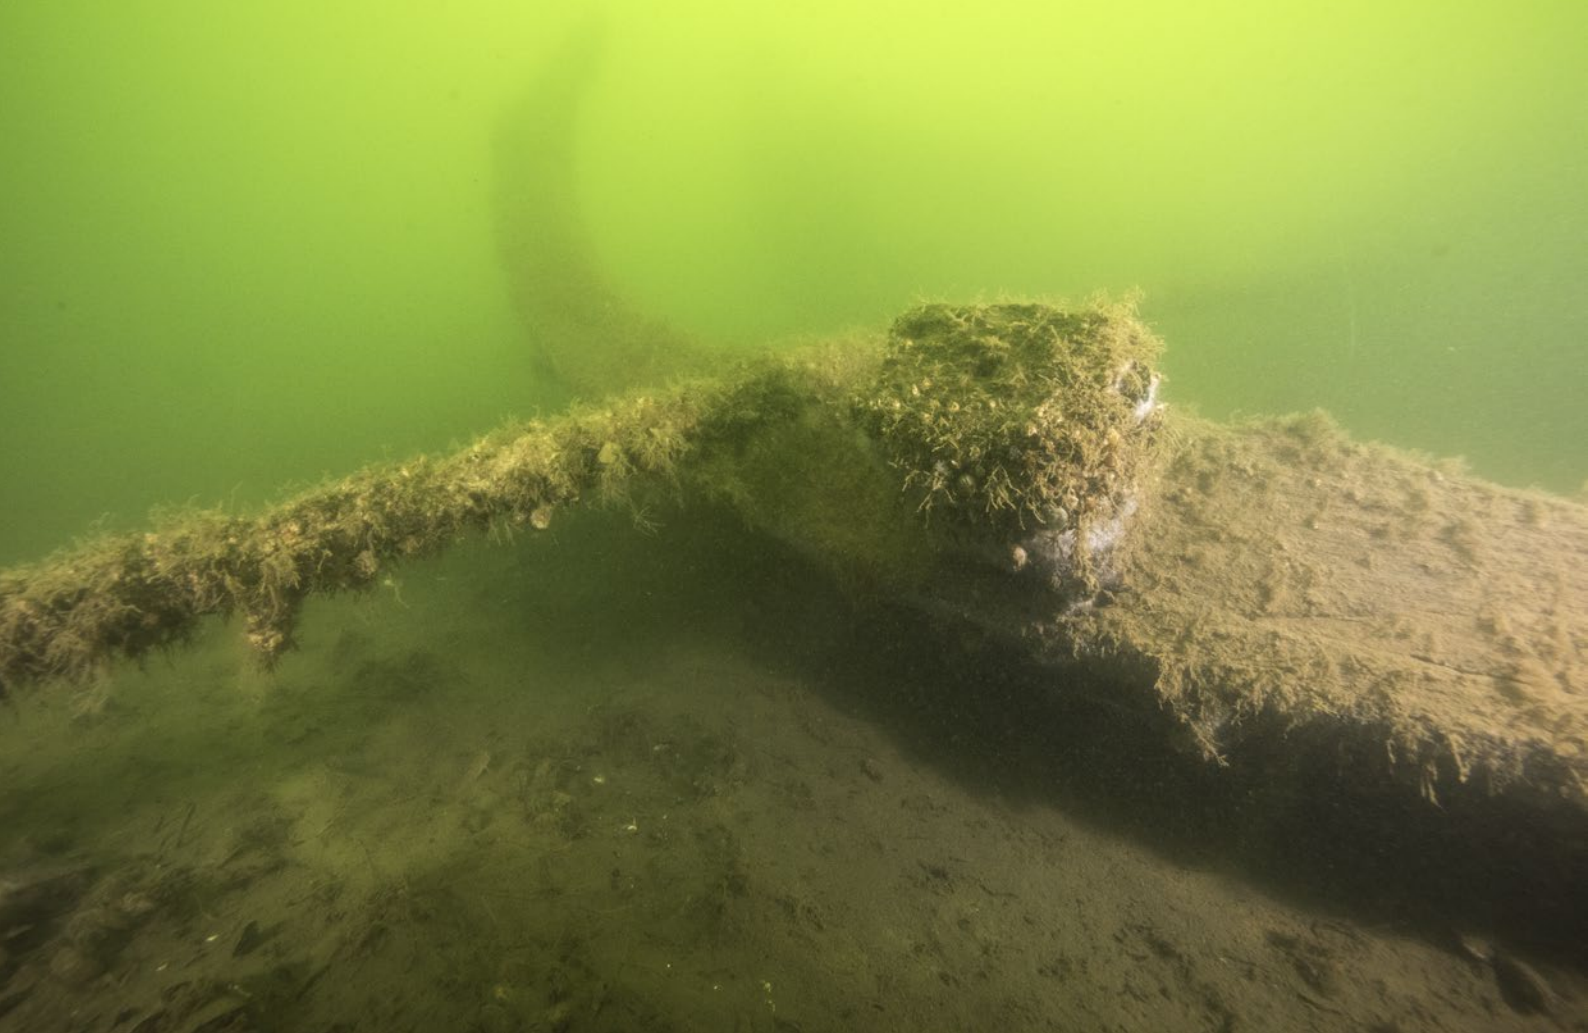
*Figur 5. På bilden syns relingen och en pollare. Notera även ledningen som ligger över vraket. Foto: Jens Lindström, Sjöhistoriska museet.*

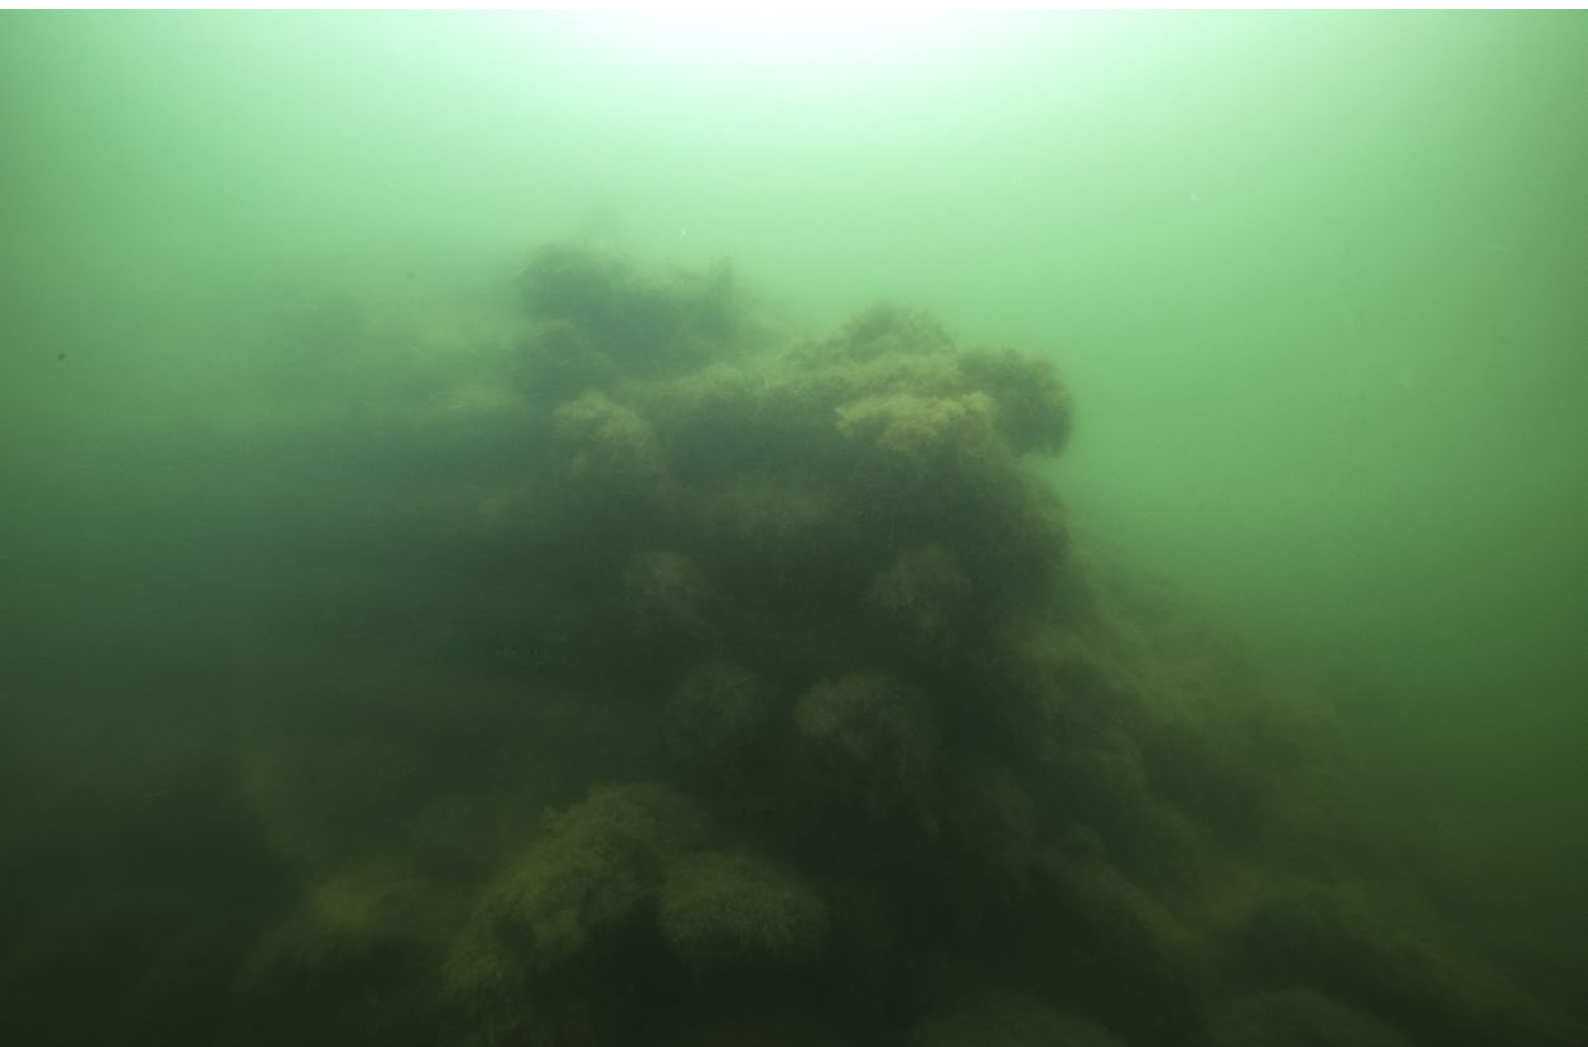
*Figur 6. Bilden visar stenkistan som fortfarande delvis ligger uppe på den kraftiga stenpackningen. Foto: Jim Hansson, Sjöhistoriska museet.*

I den norra stenpirens förlängning påträffades tre SSS indikationer. ID 4 är rester av en stenkista och är någorlunda intakt (fig. 6).

På den ekonomiska kartan från 1969 syns det att stenpiren då var längre och gick till platsen där stenkistan ID 4 påträffades. Alla tre indikationer tolkas som att ha tillhört samma anläggning, ID4.

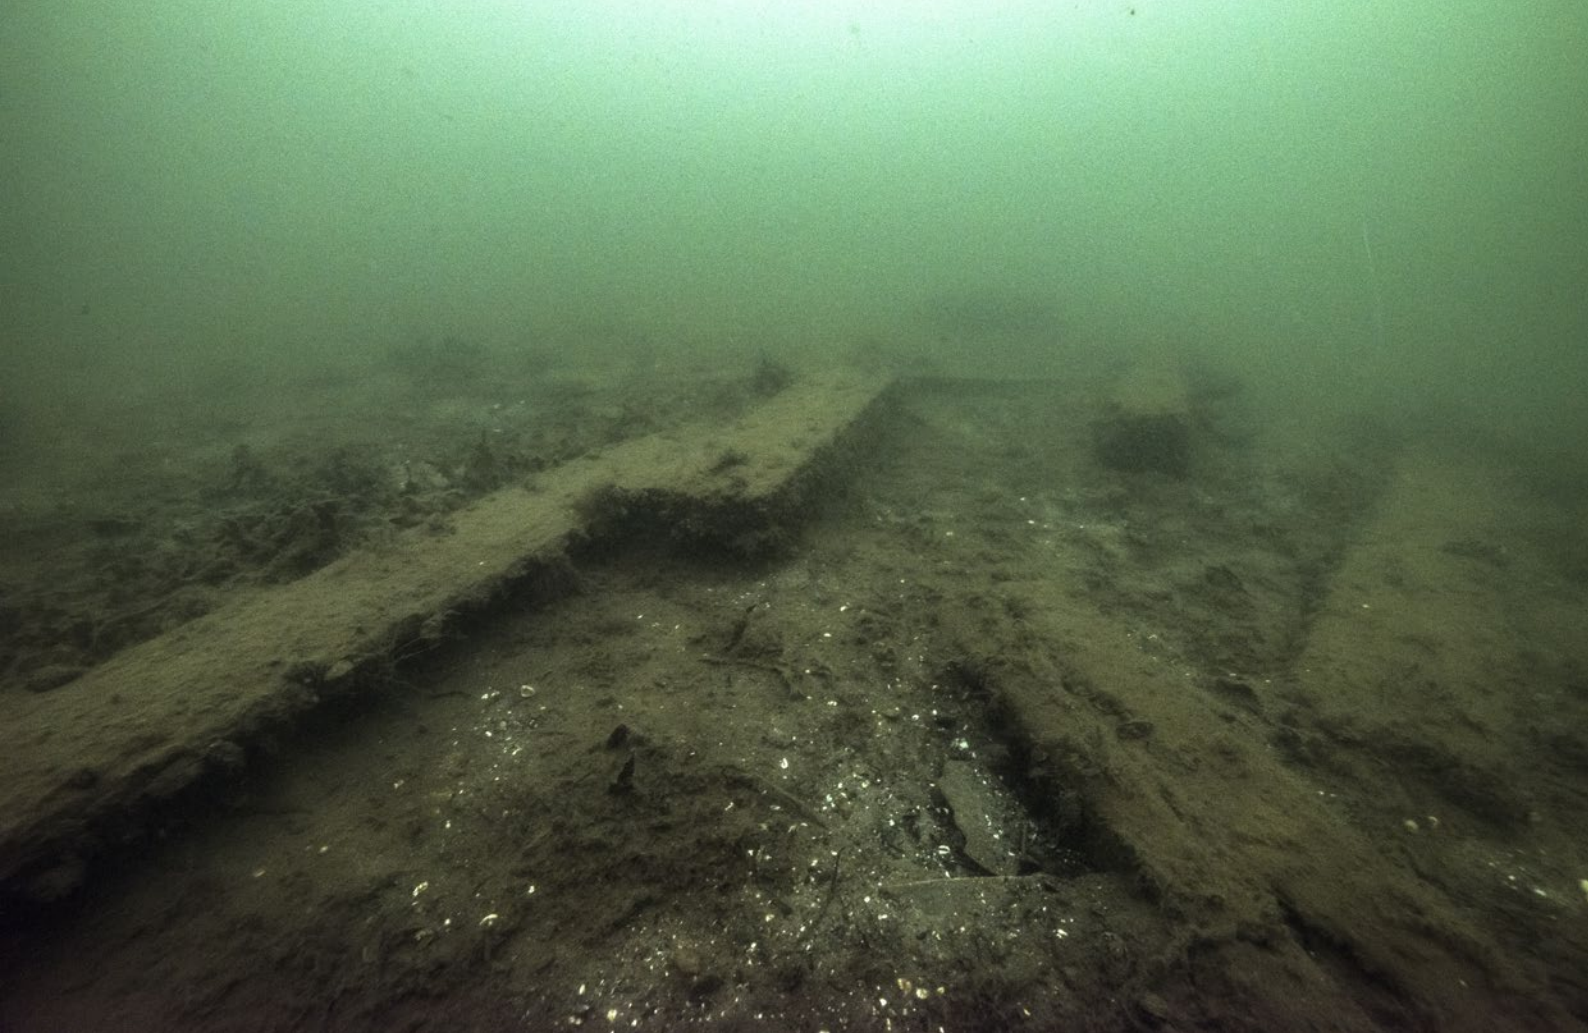
*Figur 7. Bilden nedan visar löst liggande timmer som är av kraftig dimension. Är av samma typ och utförande som stenkistan (se ID4). Foto: Jim Hansson, Sjöhistoriska museet.*

ID 5 är ett område med timmer liggandes på botten (fig. 7).

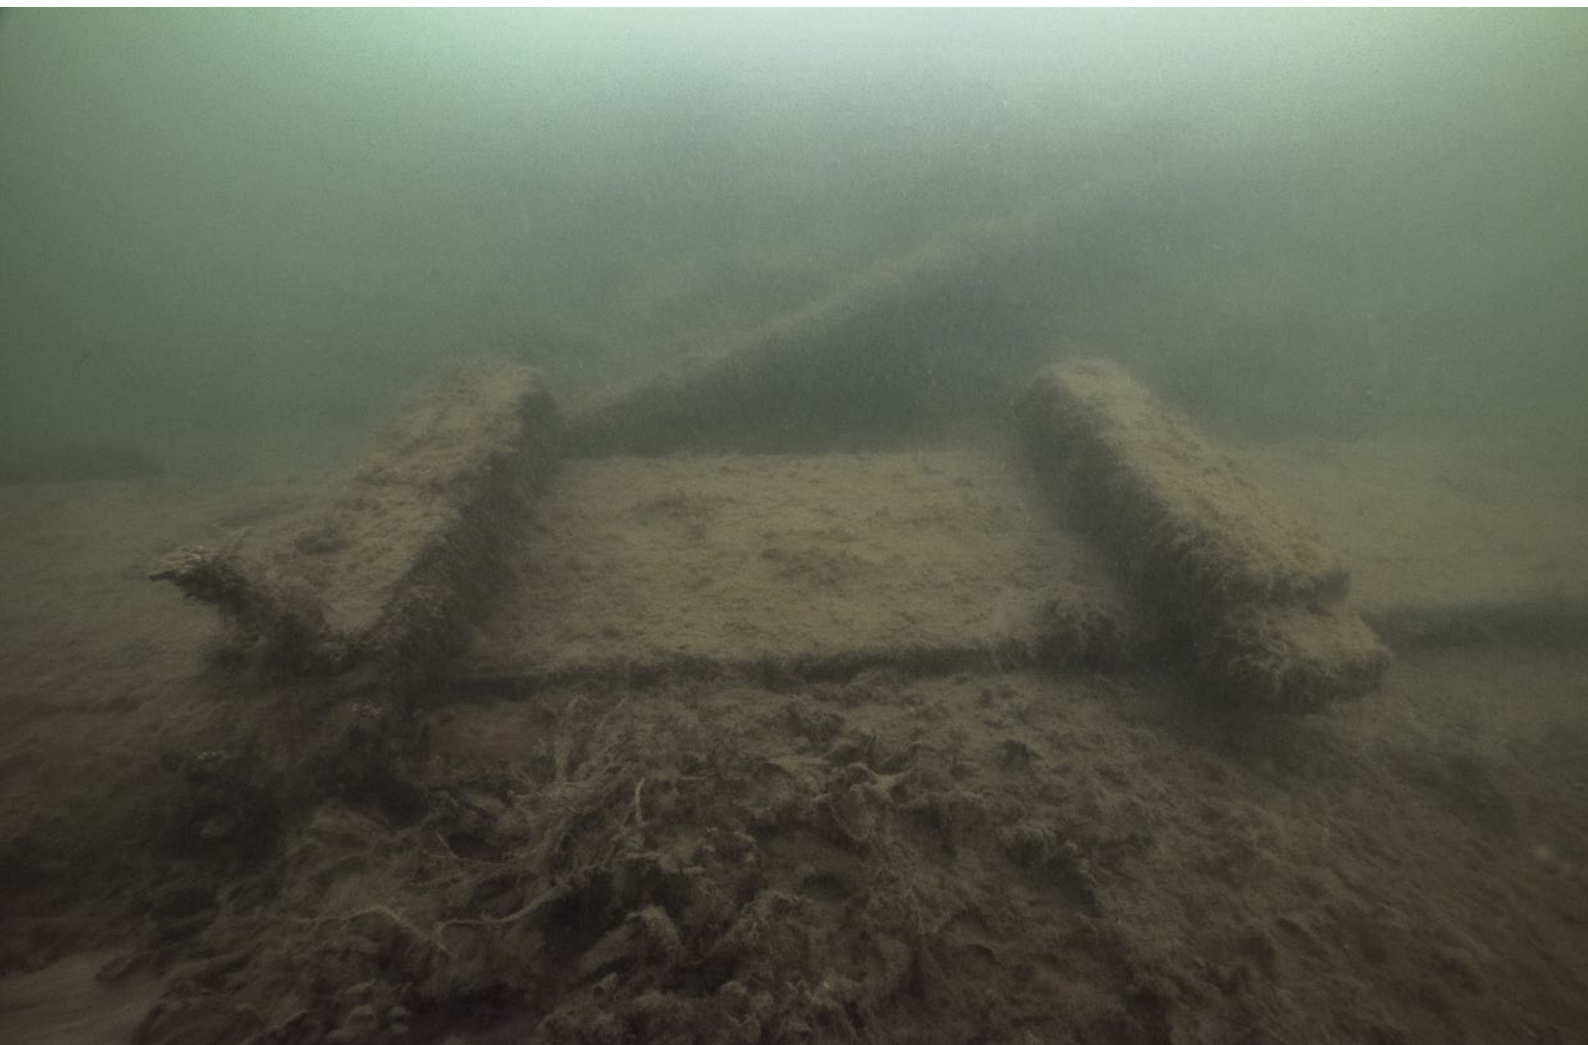
*Figur 8. Bilden visar ett sammanhängande parti av kraftiga timmer. Foto: Jim Hansson, Sjöhistoriska museet.*

ID 14 visade sig vara en mer sammanhängande träkonstruktion som är av kraftiga stockar (fig. 8).

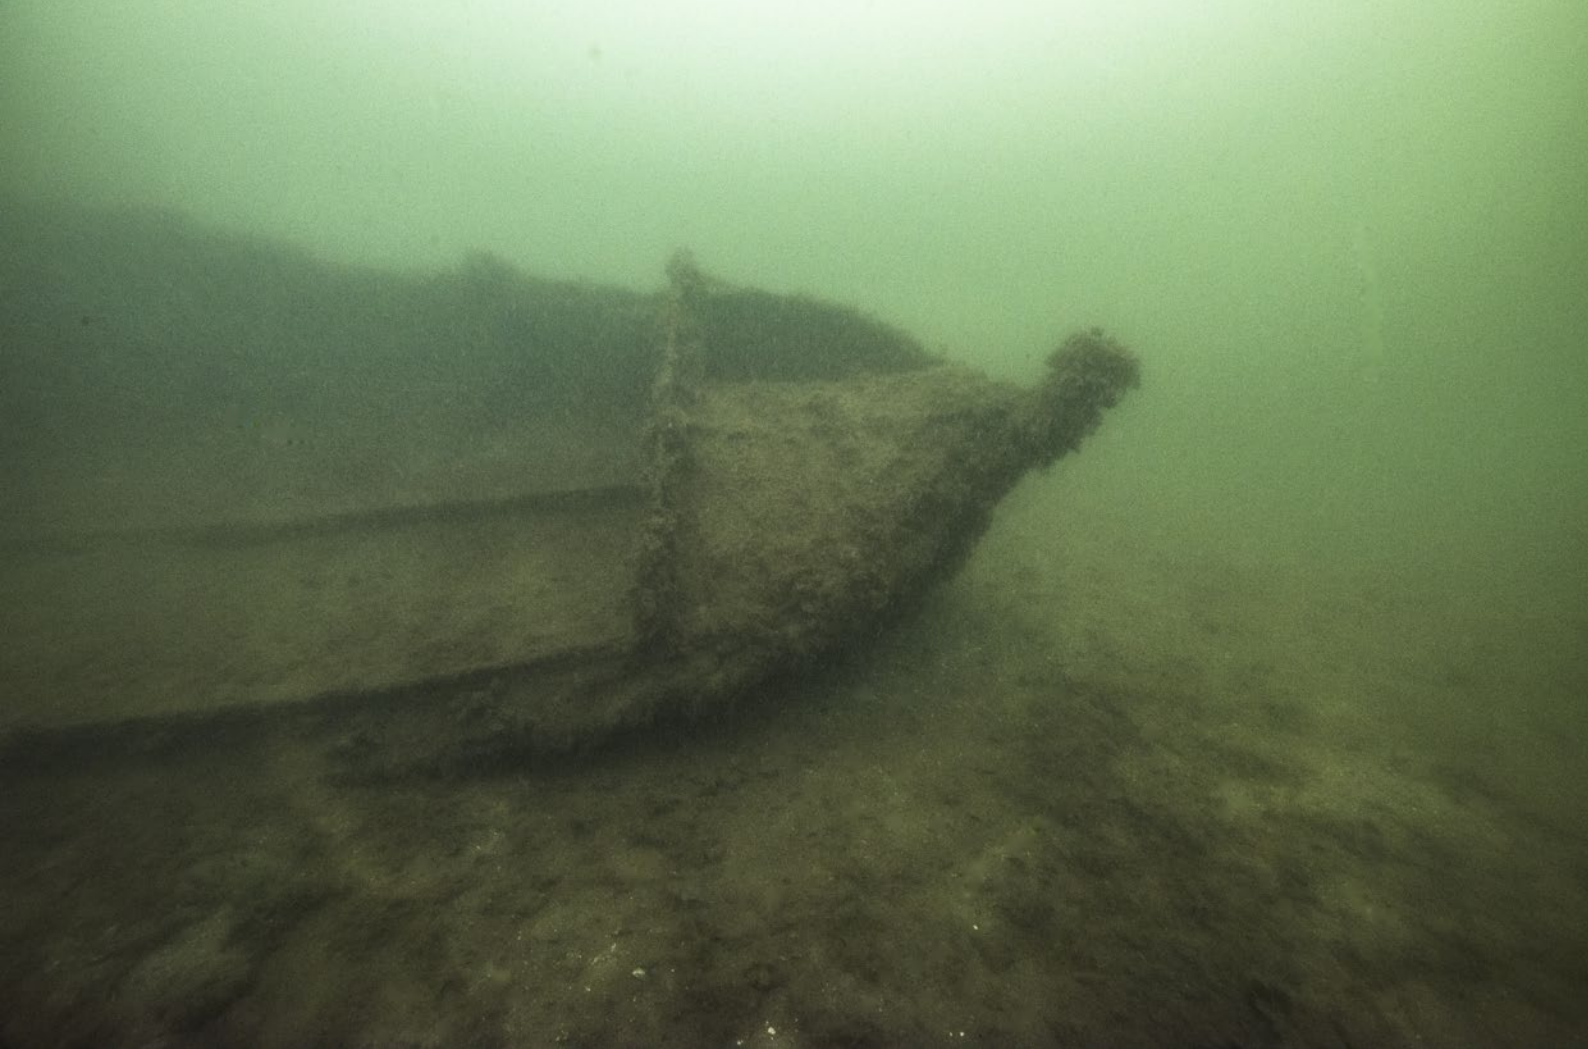
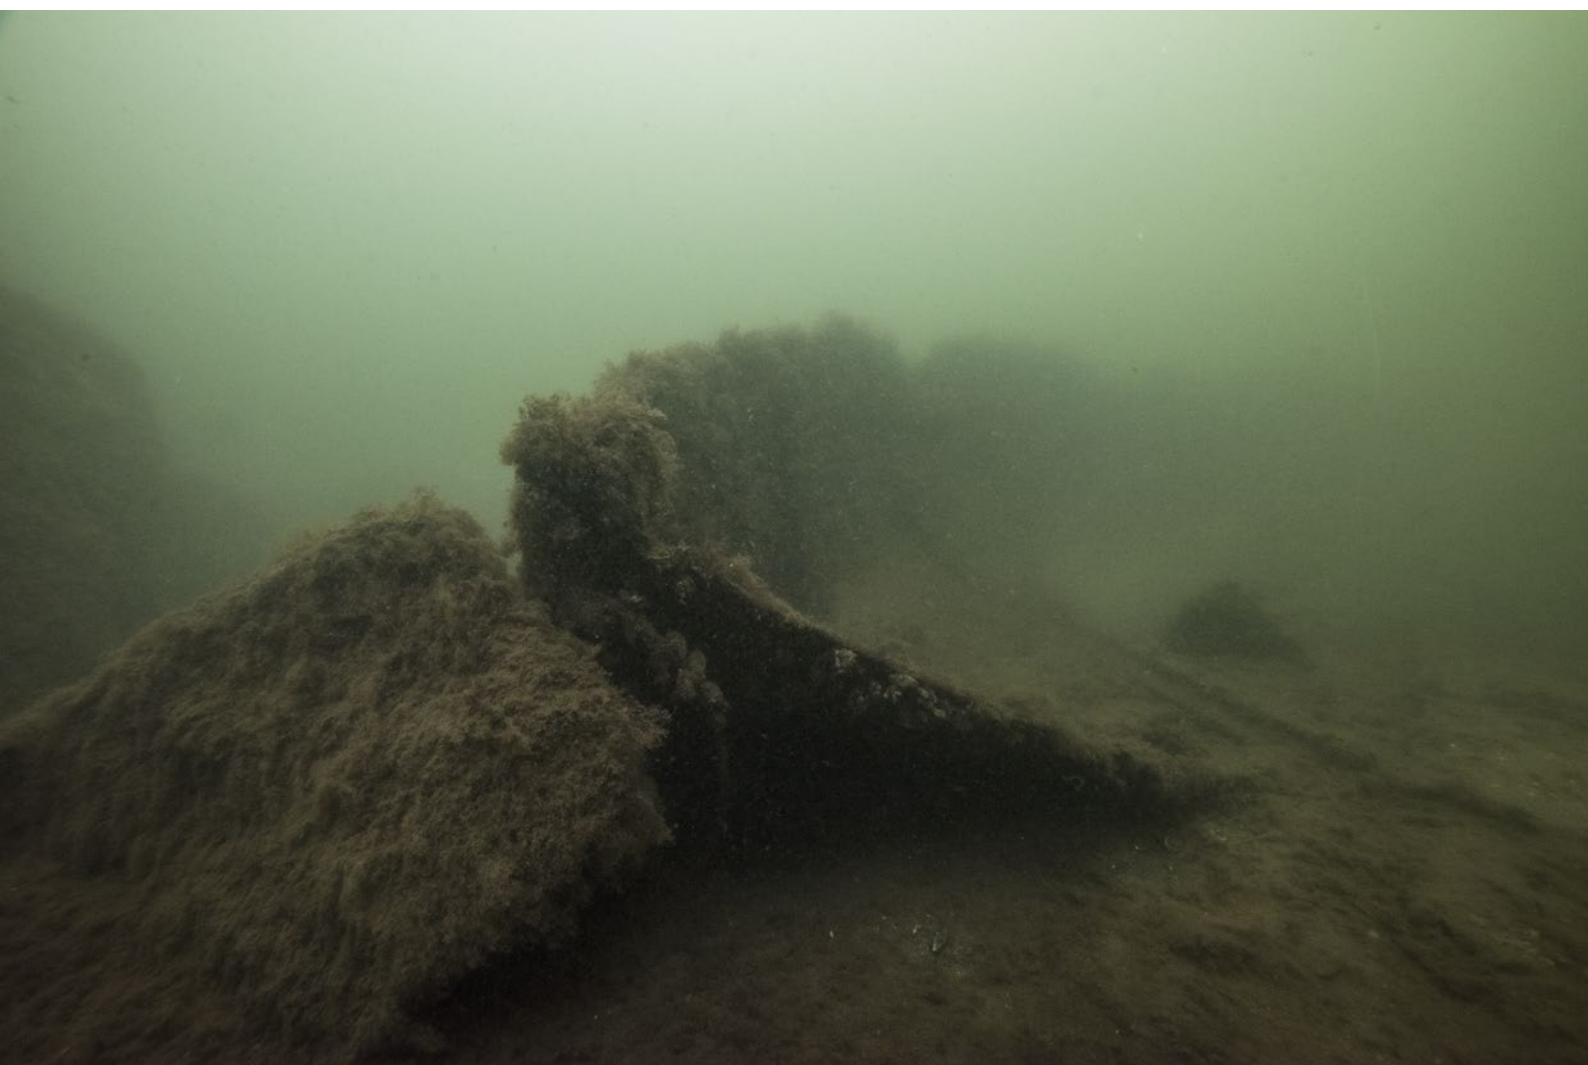
*Figur 10–11 (ovan resp. nedan). Fartygslämning ID 7. Foto: Jim Hansson, Sjöhistoriska museet.*

ID 7 visade sig vara en liten öppen snipformad fartygslämning i trä (fig. 10–11).

Ingen motor kunde noteras. Kanske har den endast varit avsedd att ros.

Fartygslämningen som ligger utanför stenpiren var inte registrerad i FMIS innan denna utredning.

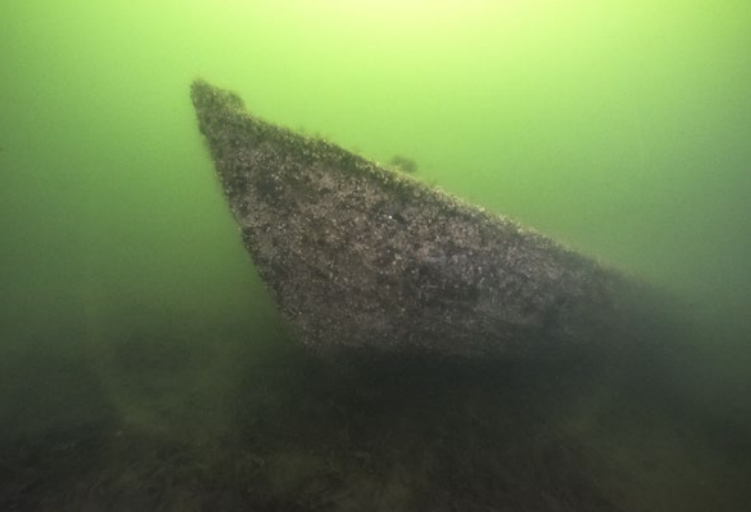
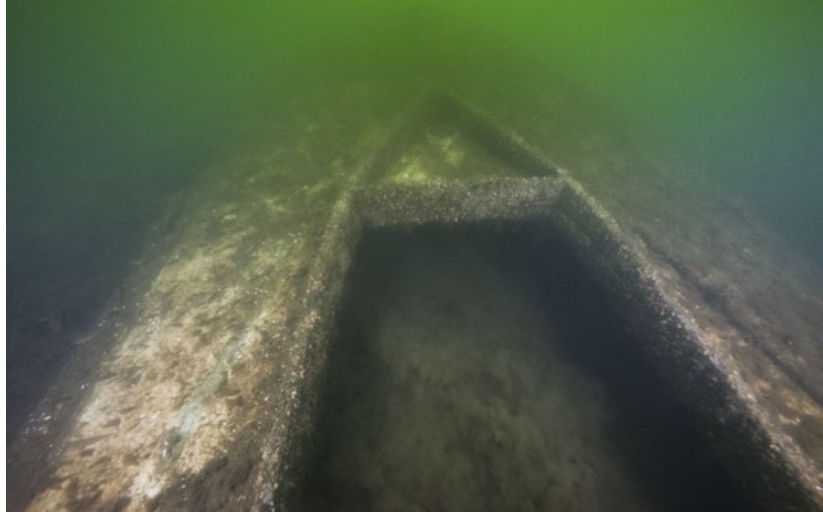
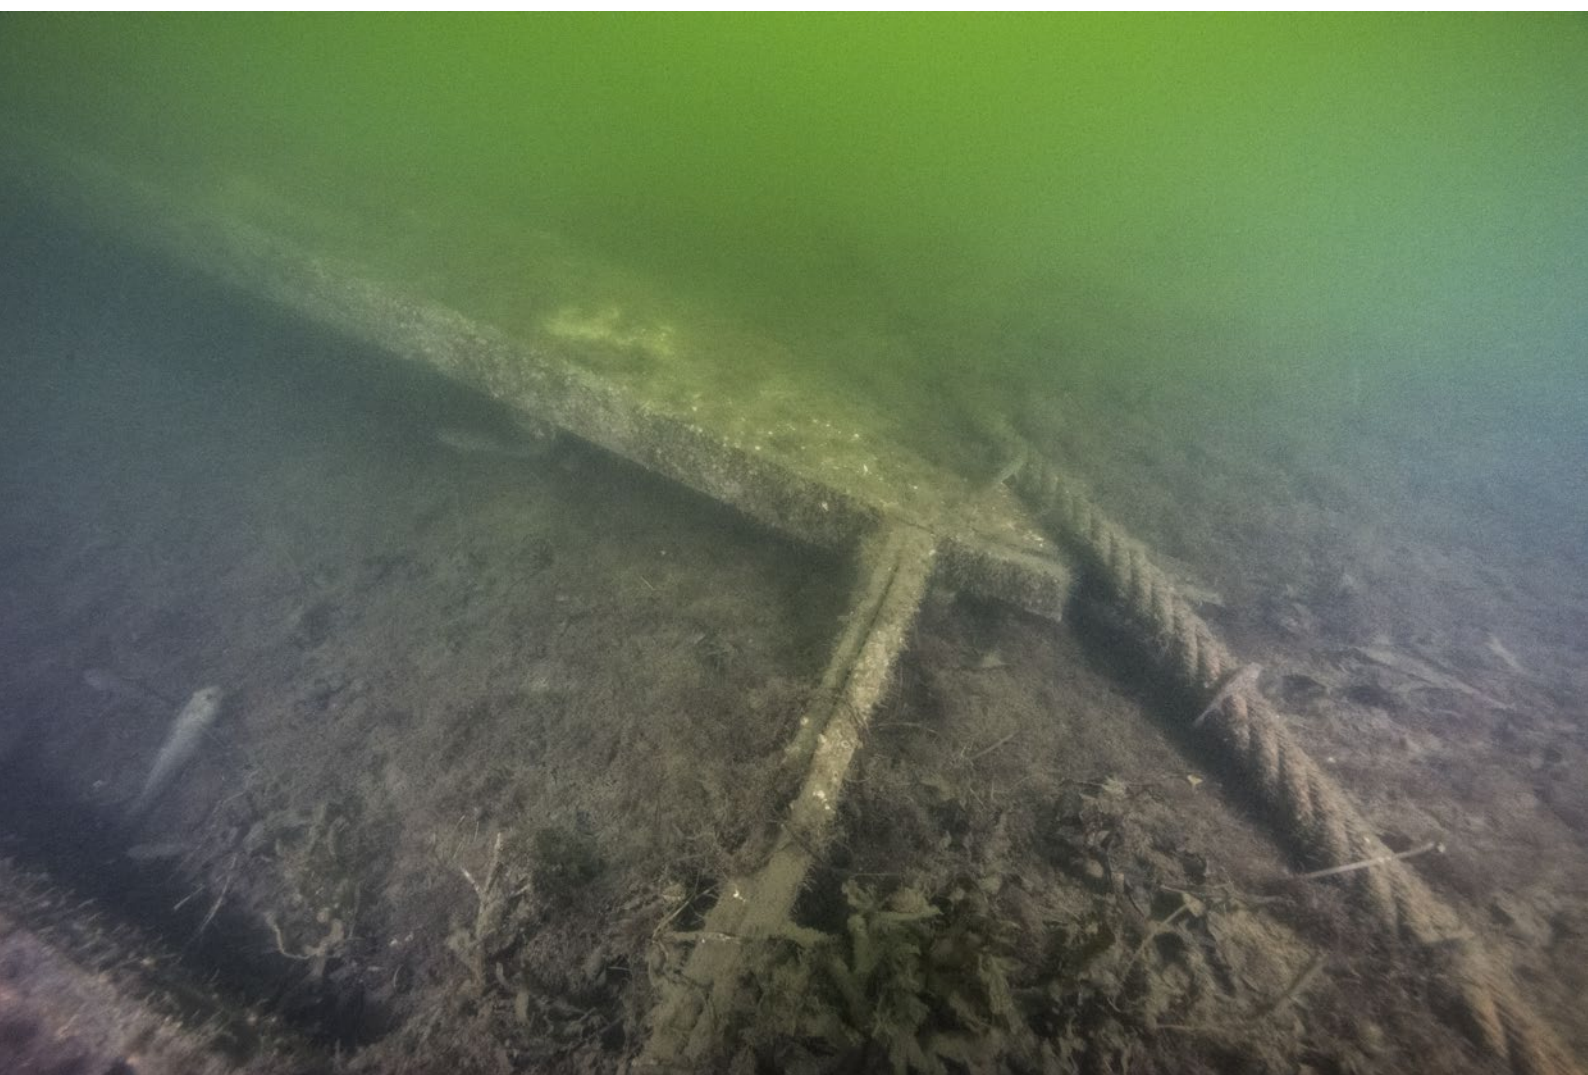
*Figur 12–13 (högst upp). Fören sedd framifrån (babord), fören sedd bakifrån och aktern på fartygslämning ID 9. Foto: Jens Lindström, Sjöhistoriska museet.*

*Figur 14 (nederst). Bilden är tagen i aktern på fartygslämning ID 9. Notera kabeln som löper på vraket. Foto: Jens Lindström, Sjöhistoriska museet.*

Fartygslämningen är en liten modern klinkbyggd segelbåt i trä (fig. 12–13).

I aktern kan man även se en kabel som lagts ned på vraket (fig. 14).

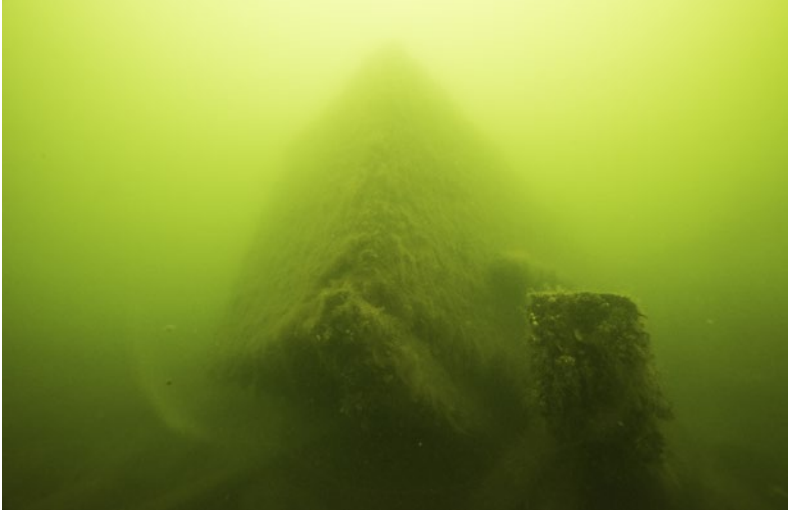
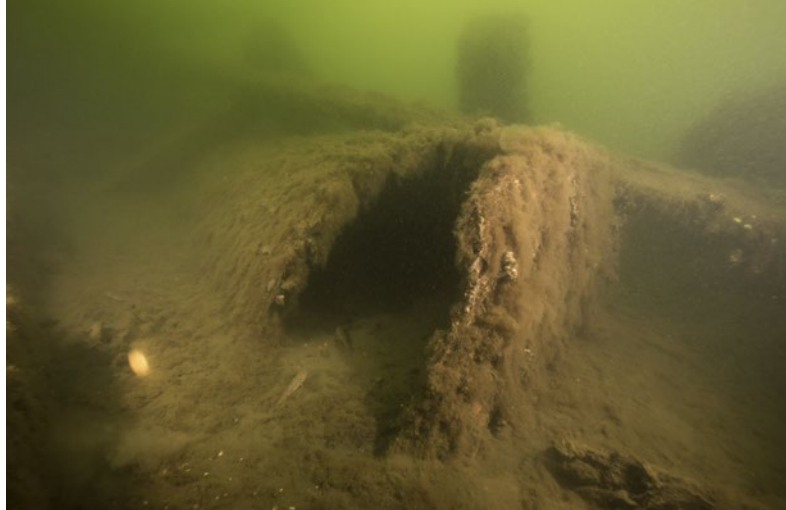
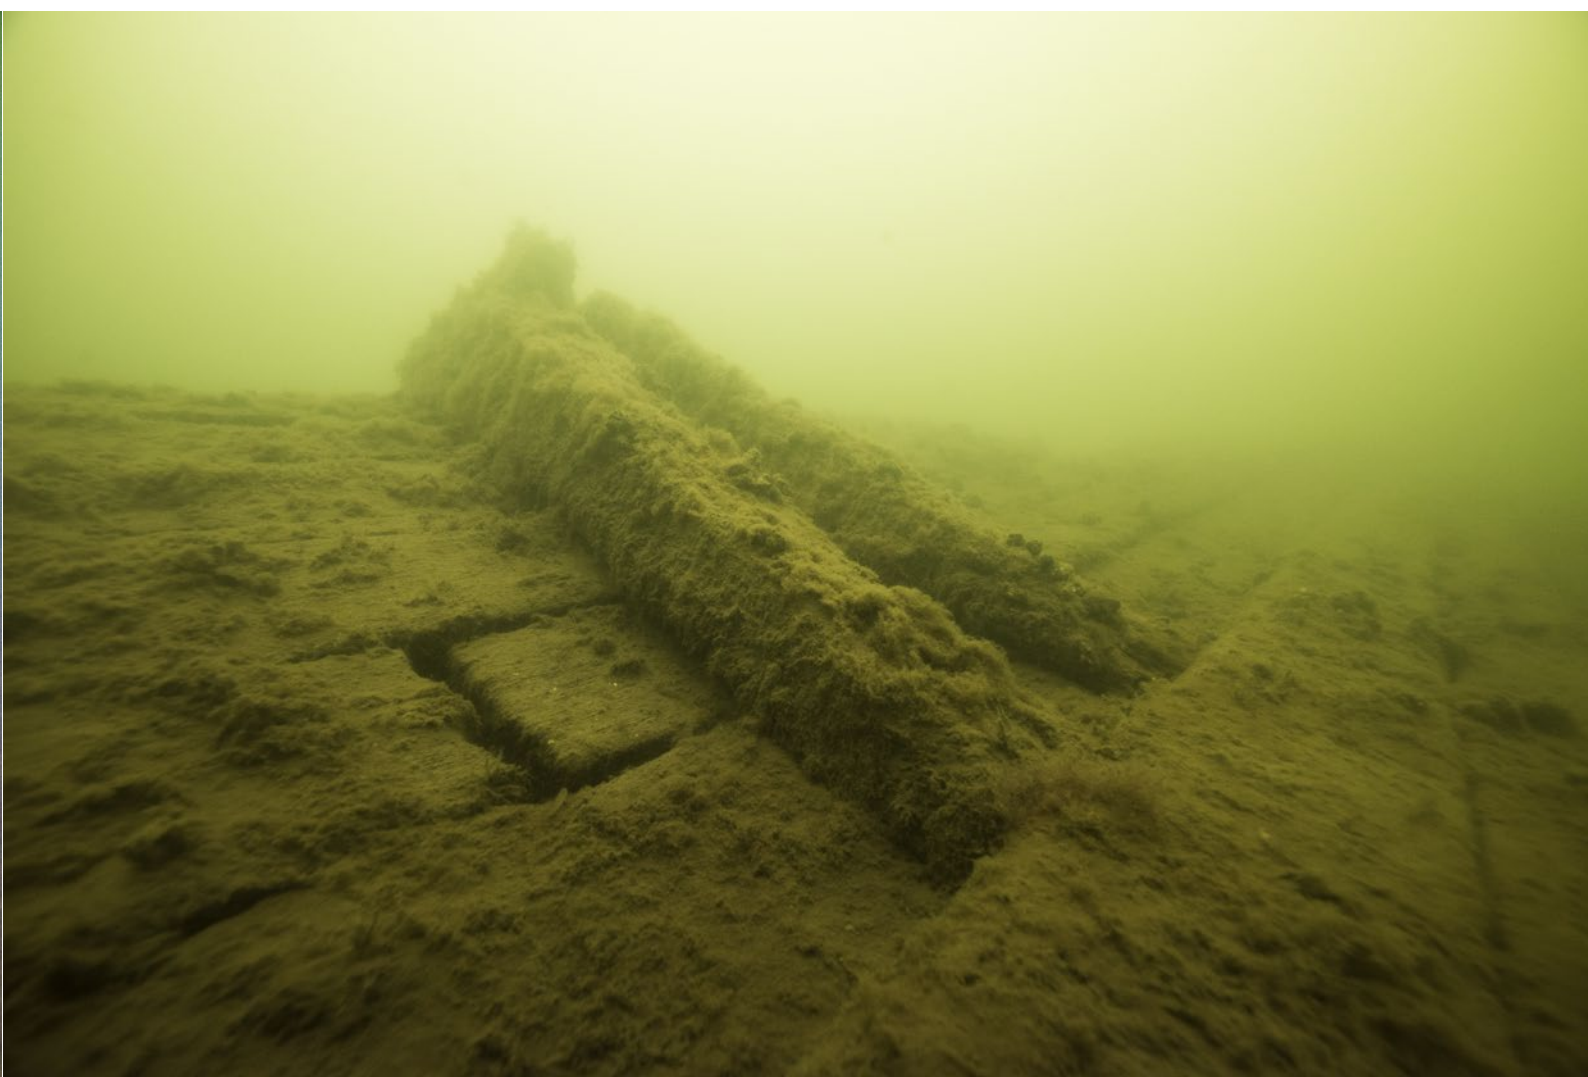
*Figur 15–17. ID 12. Visar ställåda (ovan vänster), stålcyllinder (ovan höger) och skrovsidan med spant, bordläggning och innergarnering (nedan). Foto: Jens Lindström, Sjöhistoriska museet.*

Besiktningen bevisade att ID 12 är en kravellbyggd fartygslämning med fören söderut och aktern norrut (fig. 15–17). Fartygslämningen är utfallen, vilket syns extra tydligt på sonarbilden. Längden på fartygslämningen är 38 meter och bredden 10 meter (mått från

sonarbild, fig. 18). Fartygets spant mäter cirka 25×25 cm och är konstruerade av furu som hölls ihop med järnbultar, borden är 5 cm tjocka och 30 cm breda. En mast på omkring 10 meters längd med 50 cm diameter ligger på vraket. I fartygslämningen finns en rund stålcyllinder på 2×1 m samt en stor fyrkantig ställåda på cirka 8m<sup>3</sup>, möjligen en bränsletank. I

akterstaven syns ett tydligt urtag för propelleraxeln och roder och rodermaljor är av järn.

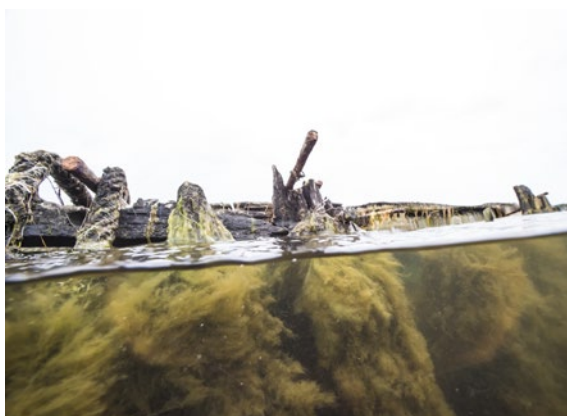
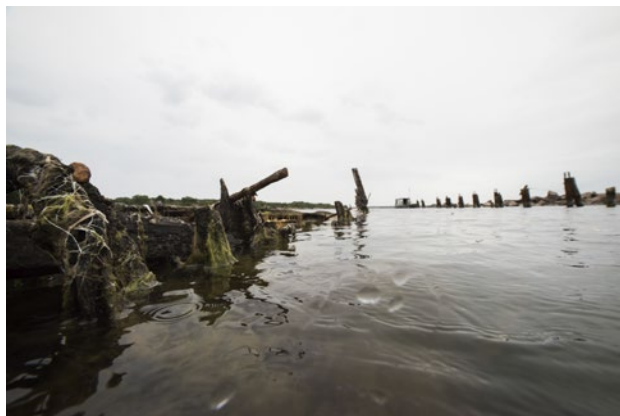
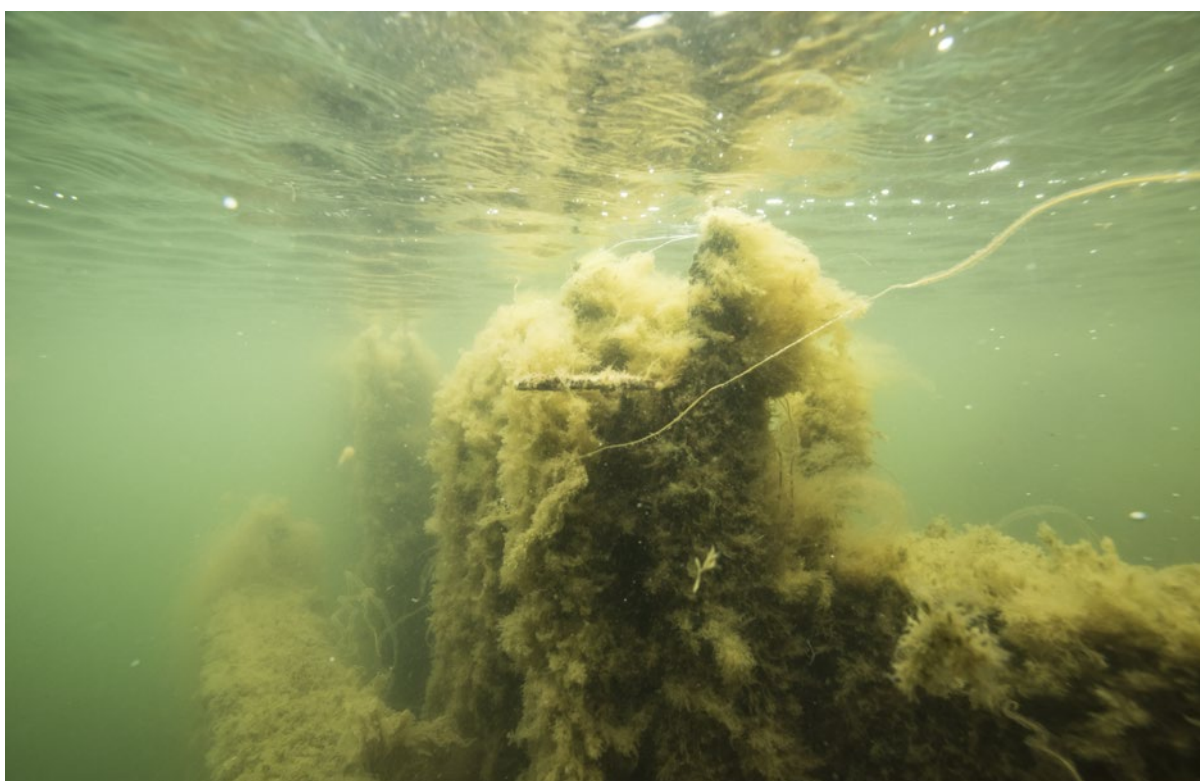
Figur 19–21 (nedan.) Spant sticker upp ovan ytan (ovan), spant och yttre bordläggning strax under vattenytan (nedan) på ID 13 (Raä- Tjurkö 10). Foto: Mikael Fredholm, Sjöhistoriska museet.

Fartyglämningen som är synlig ovan ytan är registrerat i FMIS som Marie. Marie är ett kravellbyggt träskepp som sjönk 1970 och ligger med aktern ut mot havet (fig.19–21).

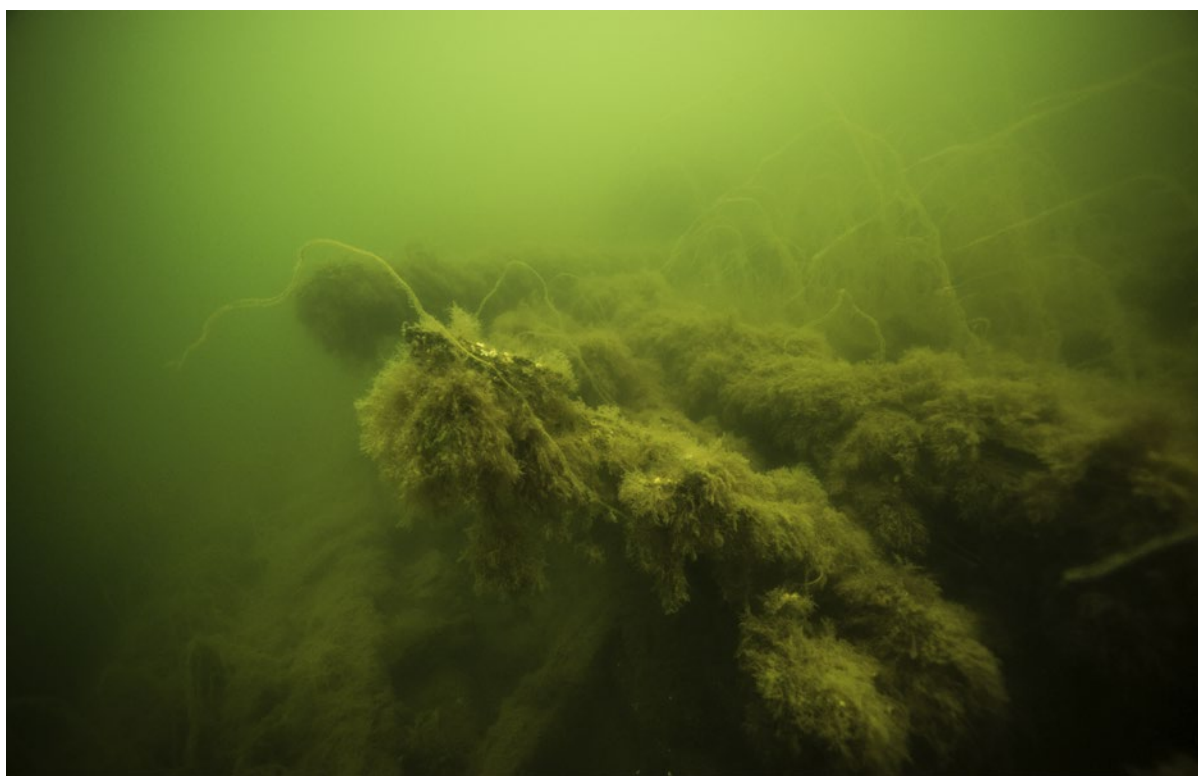
Fartyglämningen är kravellbyggt i trä med järnbultar och andra järnförstärkningar (fig.23).

Figur 23. Spant/skeppssida och andra skeppsdelar på det sönderslagna vraket LOW 328–329 (Raä- Tjurkö 25). Foto: Jens Lindström, Sjöhistoriska museet.

Enligt FMIS blev det sönderslaget mot stenkajen, vilket även dykbesiktningarna indikerar. Muntliga uppgifter gör gällande att den sjönk på 1960-talet.

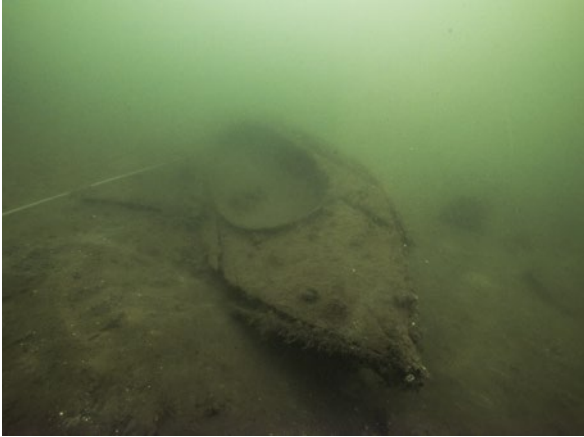
Figur 25. Bilden visar en mindre intakt båt som troligen är en jaktkanot. Foto: Jim Hansson, Sjöhistoriska museet.

Fartygslämningen är en så kallad jaktkanot, som är vitmålad utanpå och inuti. En pinnårtull finns kvar (fig. 25). Fartygslämningen är cirka 4 meter lång och 1 meter bred.

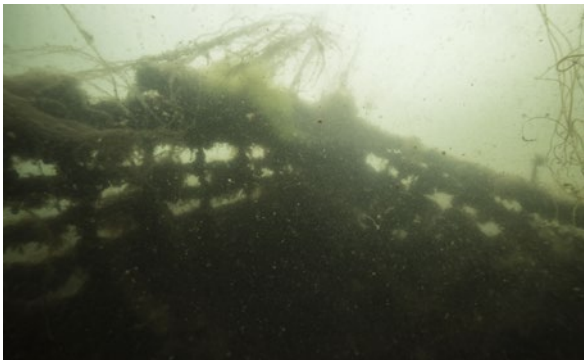
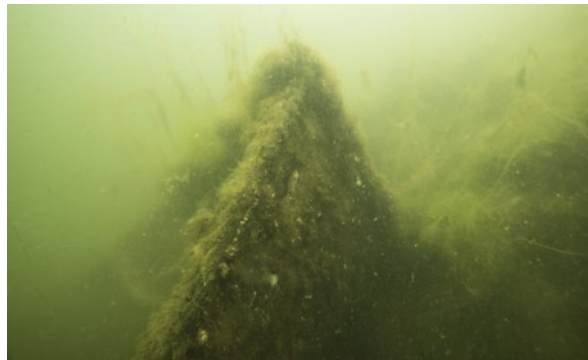
Fartygslämningen ligger innanför ID 13 (Tjurkö 10) vid stenpiren. Förstäven är järnskodd och lämningen är målad med grön och vit färg. Akterdelen saknas eller är begravd i botten sedimenten (fig. 27–28).

Fartygslämningen är klinkbyggd i trä, snipformad och med kopparnitar i borden. Troligen är detta en Blekingesnipa.

Figur 27–28. Visar snipan Raä Tjurkö 28 inifrån i riktning mot fören (vänster) och fören (höger). Foto: Mikael Fredholm, Sjöhistoriska museet.
