# Arkeologisk utredning inför anläggandet av ny hamn vid Risholmen

Arkeologisk utredning  
Göteborgs socken  
Göteborgs kommun  
Västra Götalands län

Sjöhistoriska museet, som är en del av Statens Maritima museer, och Bohusläns museum har utfört en arkeologisk utredning i två etapper av ett vattenområde öster om Risholmen utanför centrala Göteborg. Etapp 1 utgjordes av en arkivstudie och analys av side scan sonardata och utfördes av Bohusläns museum i februari/mars 2015. Etapp 2 utfördes av Sjöhistoriska museet i april 2016 och omfattade dykbesiktningar av sonarindikationer samt bottenbesiktning och provgrovsgrävning öster och norr om Knippelholmen.

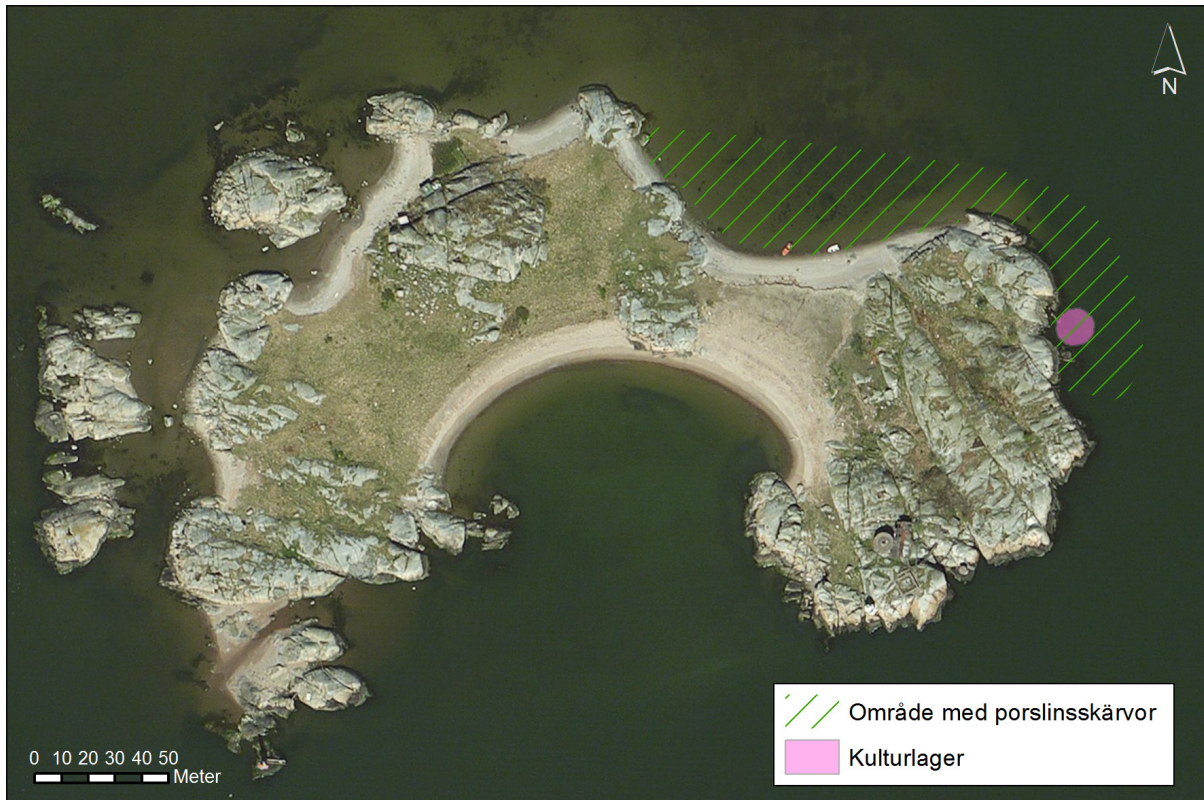
Fig. 6. Flygfoto över Knippenholmen. Det grönskafferade området visar ungefärlig utbredning av porslinskärvor och markeringen Kulturlager visar var porslin-koncentrationen var som störst. © ESRI, bearbetad av Jens Lindström, Sjöhistoriska museet.

Vid dykbesiktningarna öster och nordost om Knippelholmen noterades porslinskärvor över ett stort bottenområde men med en tydlig koncentration till en liten vik utanför östra Knippelholmen (fig. 6). I samma område påträffades rikligt med porslinskärvor på botten under en besiktning som utfördes i samband med en marinarkeologisk kurs arrangerad av Folkuniversitetet sommaren 1987. Enligt den enkla rapporten som finns från dessa dykningar framgår att två dykpar under cirka en timmes dyk samlade in porslinskärvor så att det fyllde en halv shoppingkorg. Förutom porslinskärvor påträffades även ett kritpipsfragment (Nejstgaard 1987).

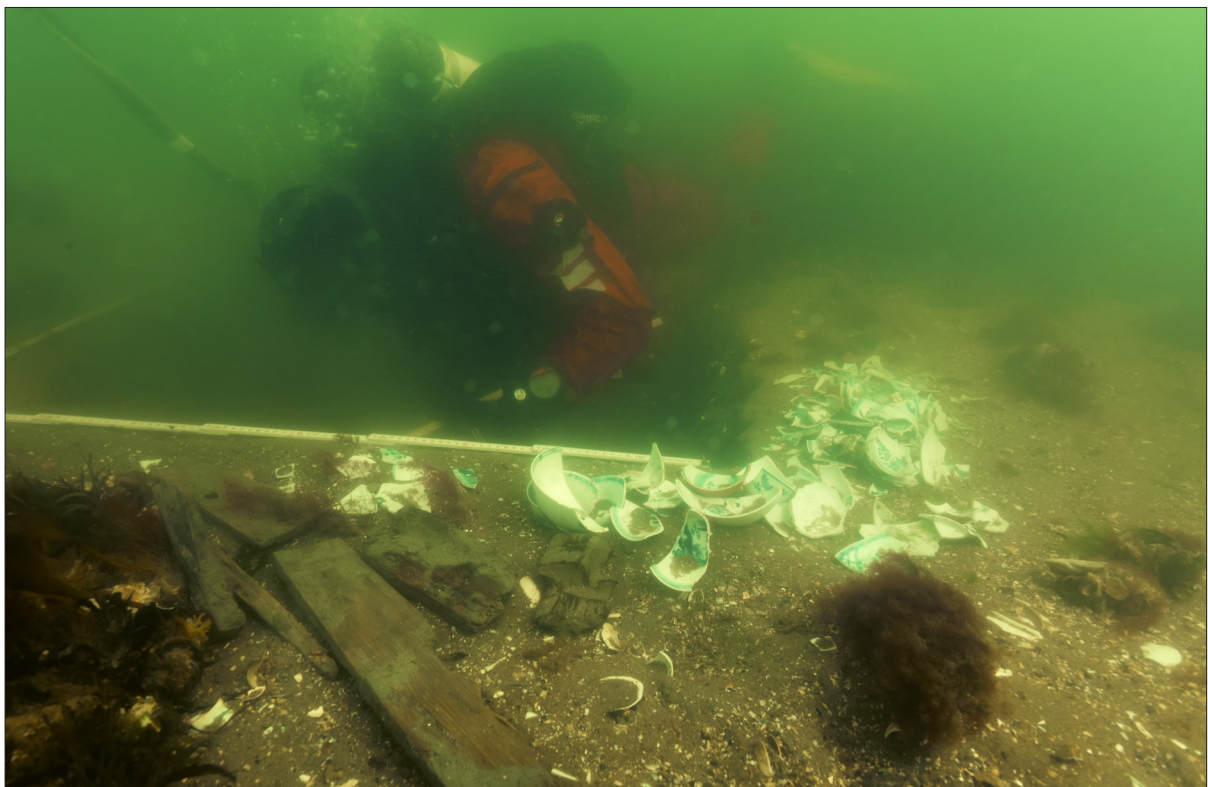
Fig. 7. Provgrop 1 under utgrävning. Foto: Jim Hansson, Sjöhistoriska museet.

Den första provgroppen förlades till ett område där porslinskoncentrationen var som störst på botten och här påträffades ett kulturlager innehållande ett hundratal porslinskärvor. Kulturlagret var fyndförande cirka 0,4 meter ned i botten (fig. 7 och 8). Provgropen grävdes ned till 0,7 meters djup men inga fynd påträffades djupare än 0,4 meter.

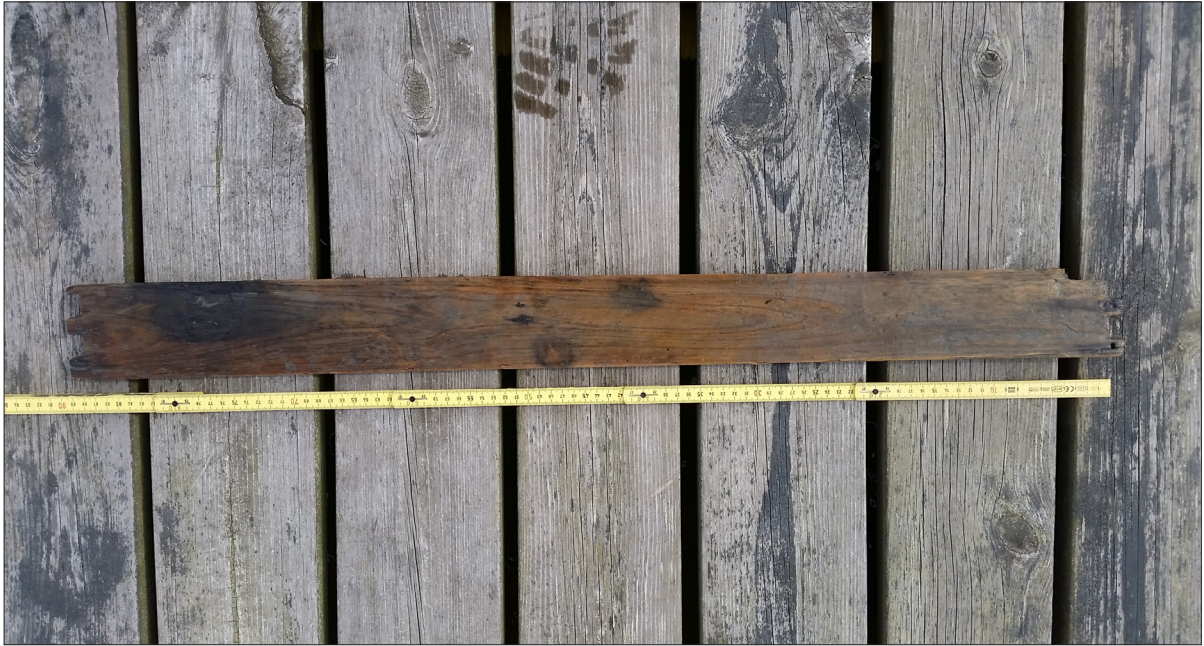
Fig. 10. En av lådsidorna var bevarad till sin fulla längd, 90 centimeter. Notera de sinkade kortsidorna. Foto: Jens Lindström, Sjöhistoriska museet.

Flera träbrädor med sinkade kortsidor, vilka tolkades som delar av trälådor, påträffades cirka 20–40 centimeter ned i provgrop 1 (fig. 10). Samma typ av låddelar hittades vid bärgningarna vid ostindiefararen Götheborgs förlisningsplats under 1980- och 1990-talen.

En träbräda till en lådsida var bevarad i sin fulla längd, 90 centimeter, och den är i det närmaste identisk med fynd från utgrävningarna vid Götheborgs förlisningsplats (fig. 11). I utgrävningsrapporterna går lådtypen under beteckningen Lastlåda och avser en trälåda där sidorna sammanfogats med träplugg alternativt järnstift, och i hörnen med laxstjartsteknik, en sammanfogningsteknik som även benämns som sinkning.

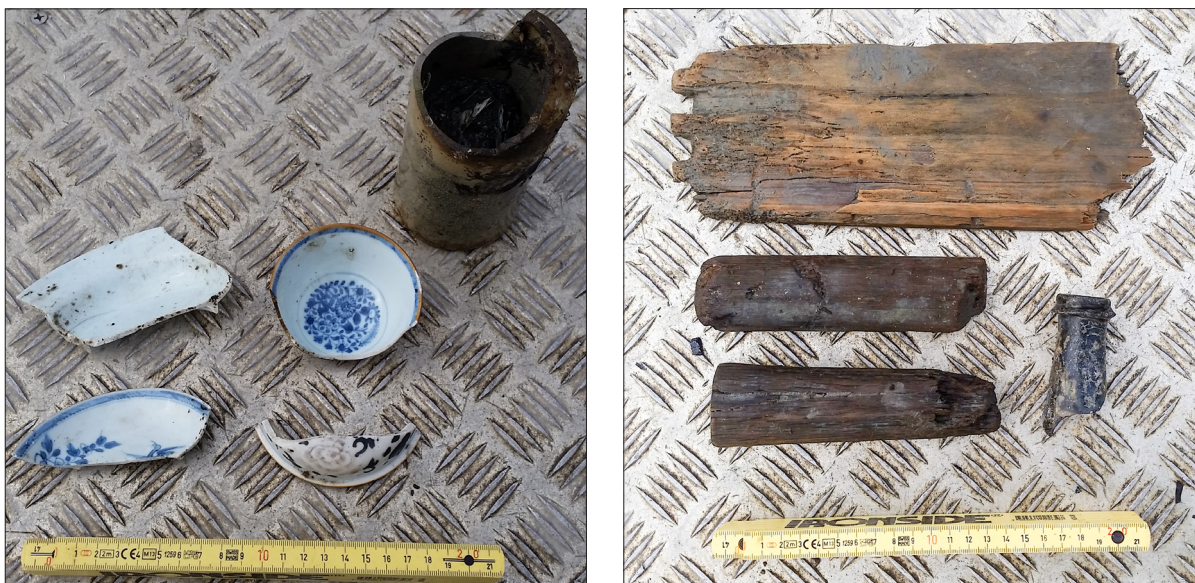
Fig. 12. Ett urval av fynd från provgrop 1 bärgades för dokumentation. Till vänster syns porslinskårvar och ett stengodskrus och till höger två träpluggar, en del av en trälåda samt en flaskhals. Foto: Jens Lindström, Sjöhistoriska museet.

Förutom lådsidor påträffades ytterligare träföremål i provgrop 1 i form av en laggstav samt två konformade pluggar i ek, där den ena var försedd med en inslagen kil (fig. 12).

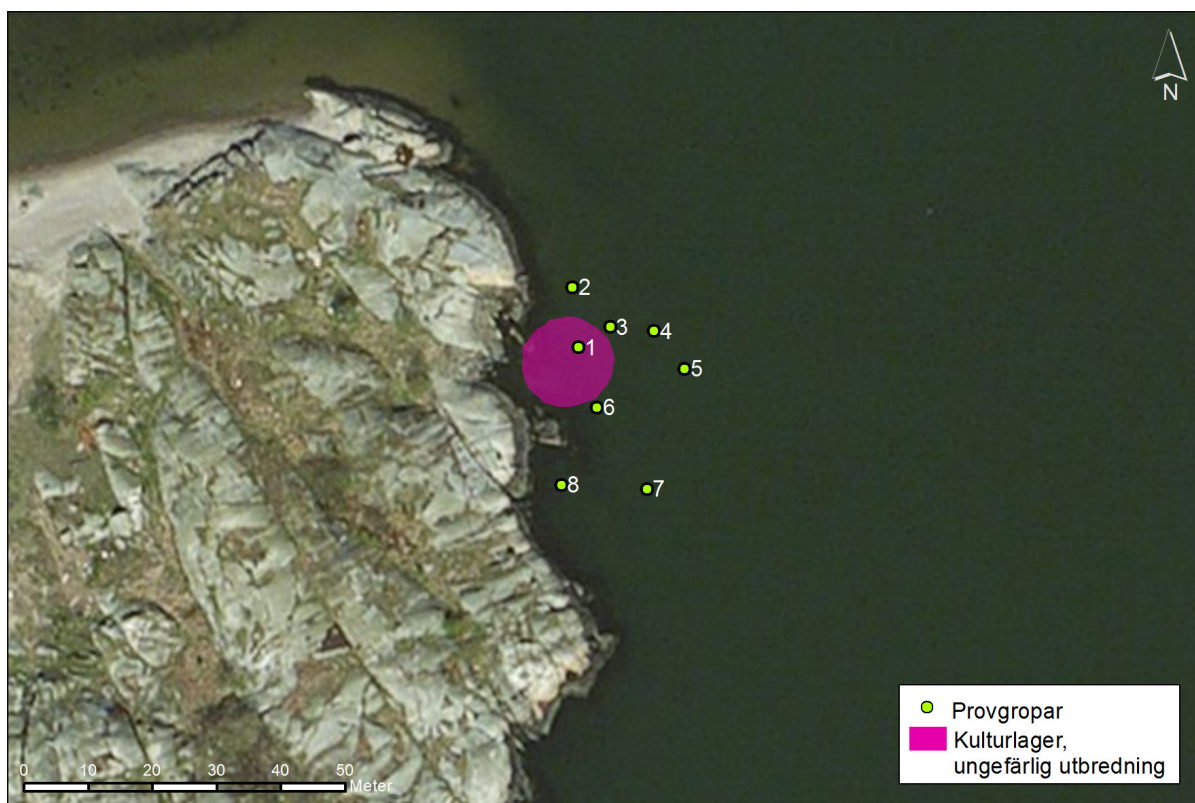
Fig. 13. Flygfoto över nordöstra Knippelholmen med provgroparnas läge och kulturlagrets utbredning markerat. © ESRI, bearbetad av Jens Lindström, Sjöhistoriska museet.

Öster om Knippelholmen konstaterades ett kulturlager vars ungefärliga utbredning, som presenteras i fig. 13, baseras dels på iakttagelser av porslinsfragment synliga ovan botten, dels på den höga fyndkoncentrationen i provgrop 1, samt i stort sett avsaknad av fynd djupare än fem centimeter i övriga provgropar.

I provgrop 2–6 var inte kulturlagret lika påtagligt utan här påträffades enstaka porslinskårvar ytligt. Inga fynd av porslin eller andra material gjordes djupare än 5 centimeter under ursprunglig botten. Provgrop 7 och 8 var helt fyndtomma (fig. 13).

Om östra delen av Knippelholmen kommer att införlivas och exploateras i samband med utbyggnaden av den nya oljehamnen anser Sjöhistoriska museet att ytterligare antikvariska insatser är nödvändiga. Förutom kulturlagret på botten utanför Knippelholmens östra strand som konstaterades under utredningen kan det även finnas lämningar på land som är samtida med lämningarna i vattnet.

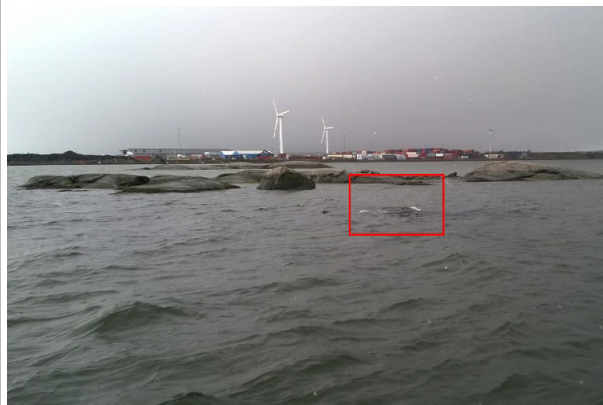
Foto SS18 – Gryнна, synlig i ytan

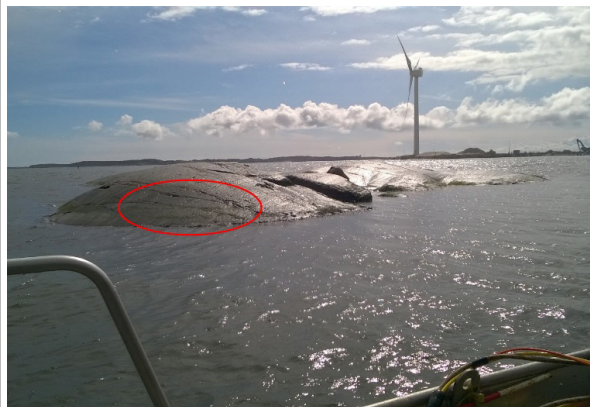
Foto SS26 – udde på litet skär

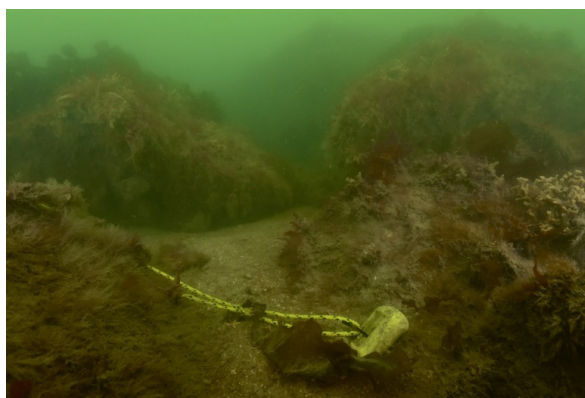
Foto SS35 – Flera stora stenar (2–4 m) på grusig botten

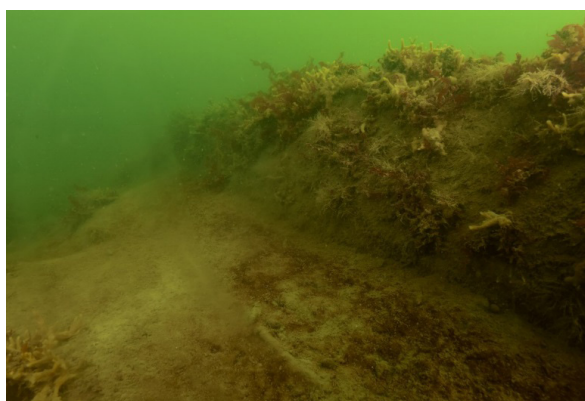
Foto SS47 – Stor berghäll med skarp kant med mindre stenar nedanför.

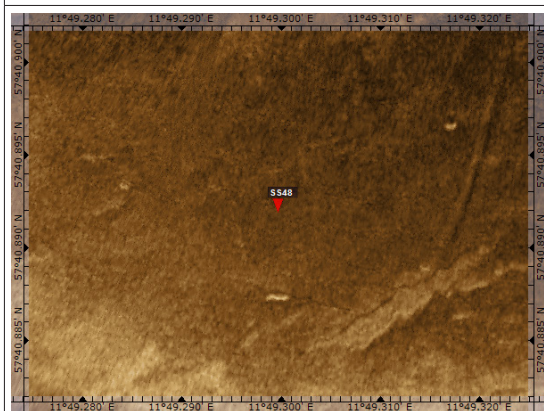
Sonarbild SS48

Bottenformation, ankringsspår
