Bredbandskabel Gustavsberg–Saltsjöbaden

Arkeologisk utredning, etapp 1

Gustavsberg–Saltsjöbaden

© 2016 Sjöhistoriska museet
Arkeologisk rapport 2016:5
ISSN 1654-4927

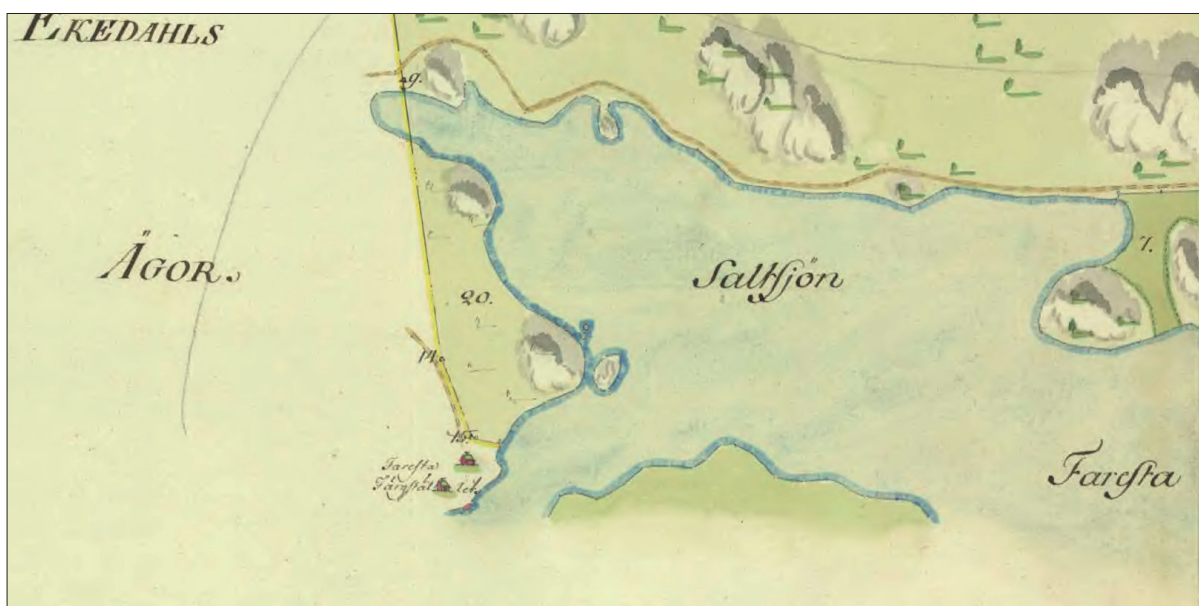
Fig. 1. Farstaviken och Farsta Brohåll år 1800. © Lantmäteriet, aktnr: A35:62.

En karta från år 1800 visar ”Farestas Färgstället” och på kartan från år 1818 kan den ovan nämnda flottbron ses liksom en krog (fig. 1 och 2).

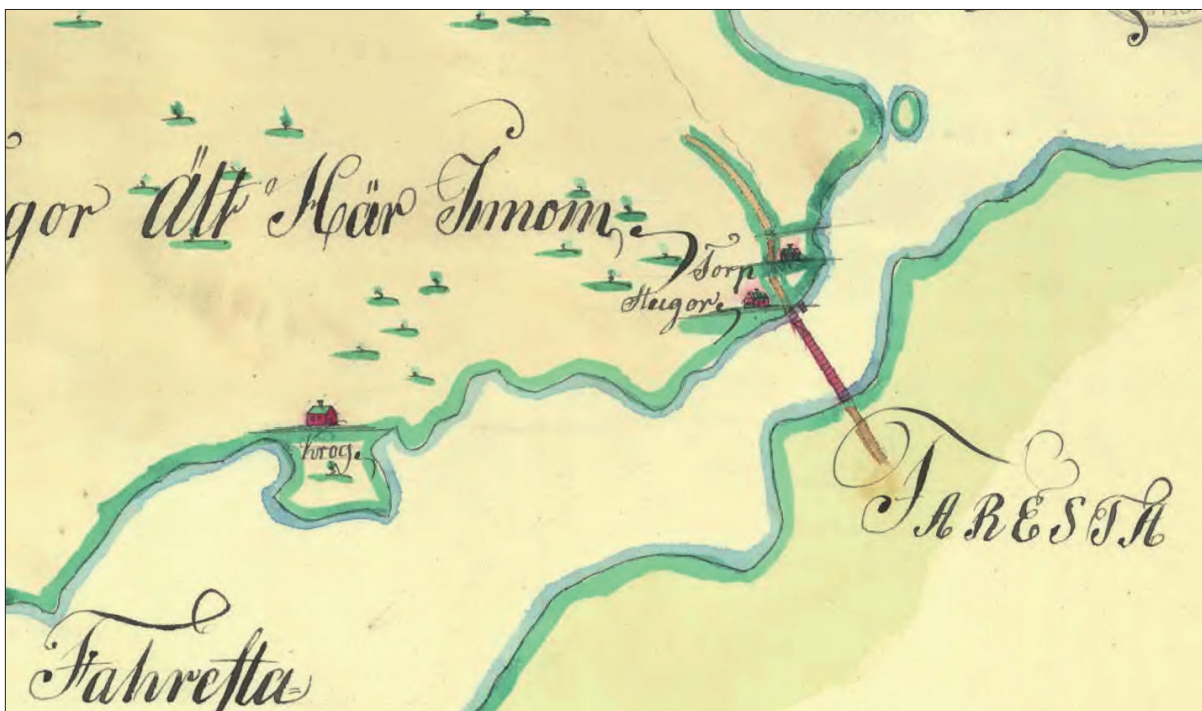
Fig. 2. Farsta Brohåll 1818. © Lantmäteriet, aktnr: A35-5:1.

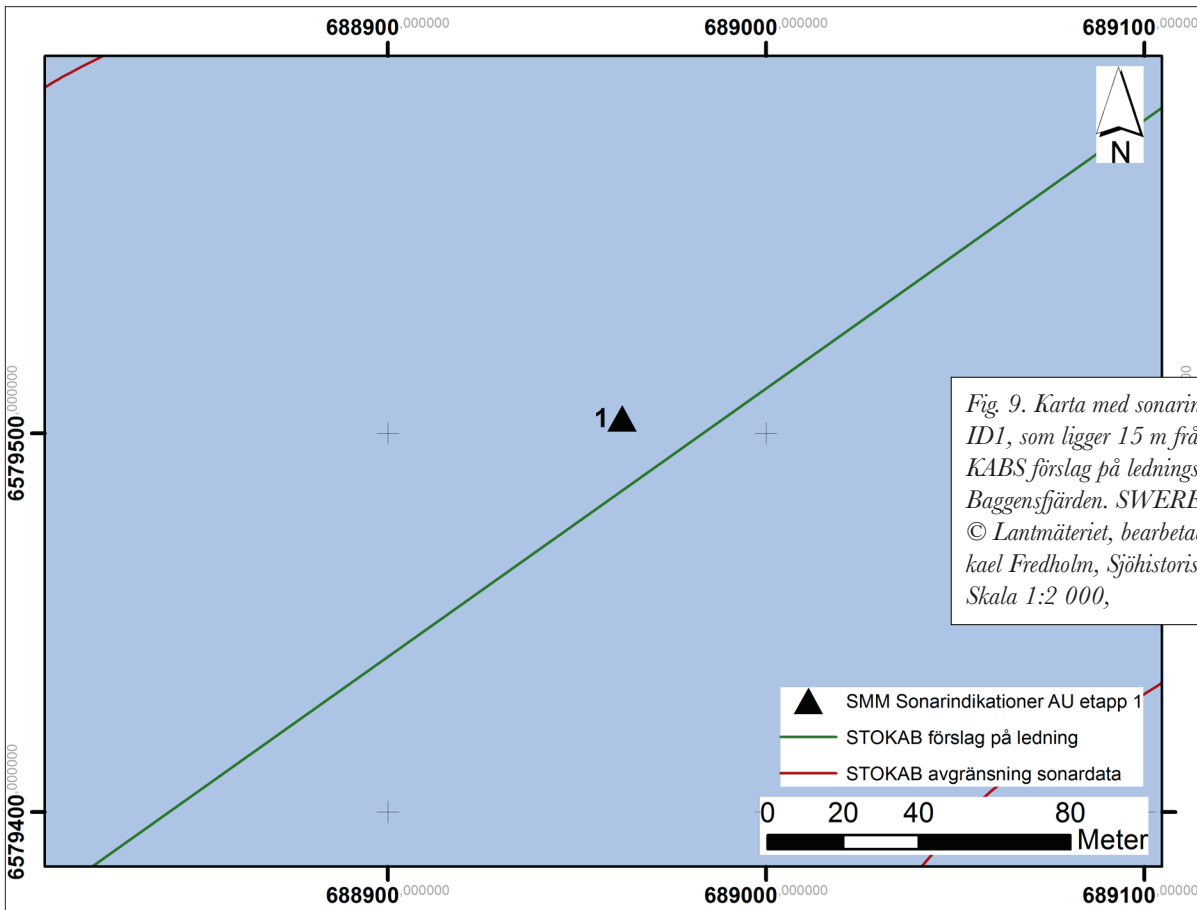
Fig. 9. Karta med sonarindikation ID1, som ligger 15 m från STOKABs förslag på ledningsdragning i Baggensfjärden. SWEREF 99TM © Lantmäteriet, bearbetad av Mikael Fredholm, Sjöhistoriska museet. Skala 1:2 000,

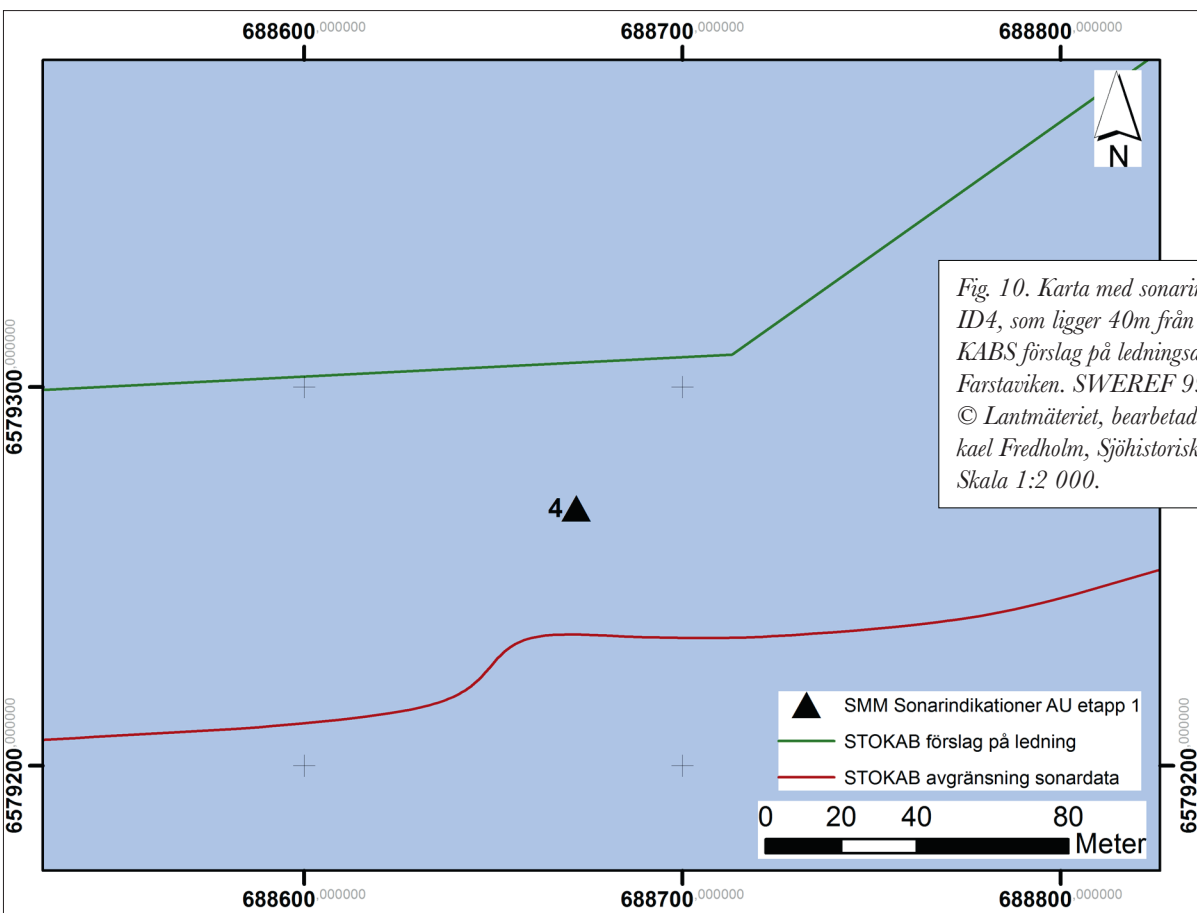
Fig. 10. Karta med sonarindikation ID4, som ligger 40m från STOKABs förslag på ledningsdragning i Farstaviken. SWEREF 99TM © Lantmäteriet, bearbetad av Mikael Fredholm, Sjöhistoriska museet. Skala 1:2 000.

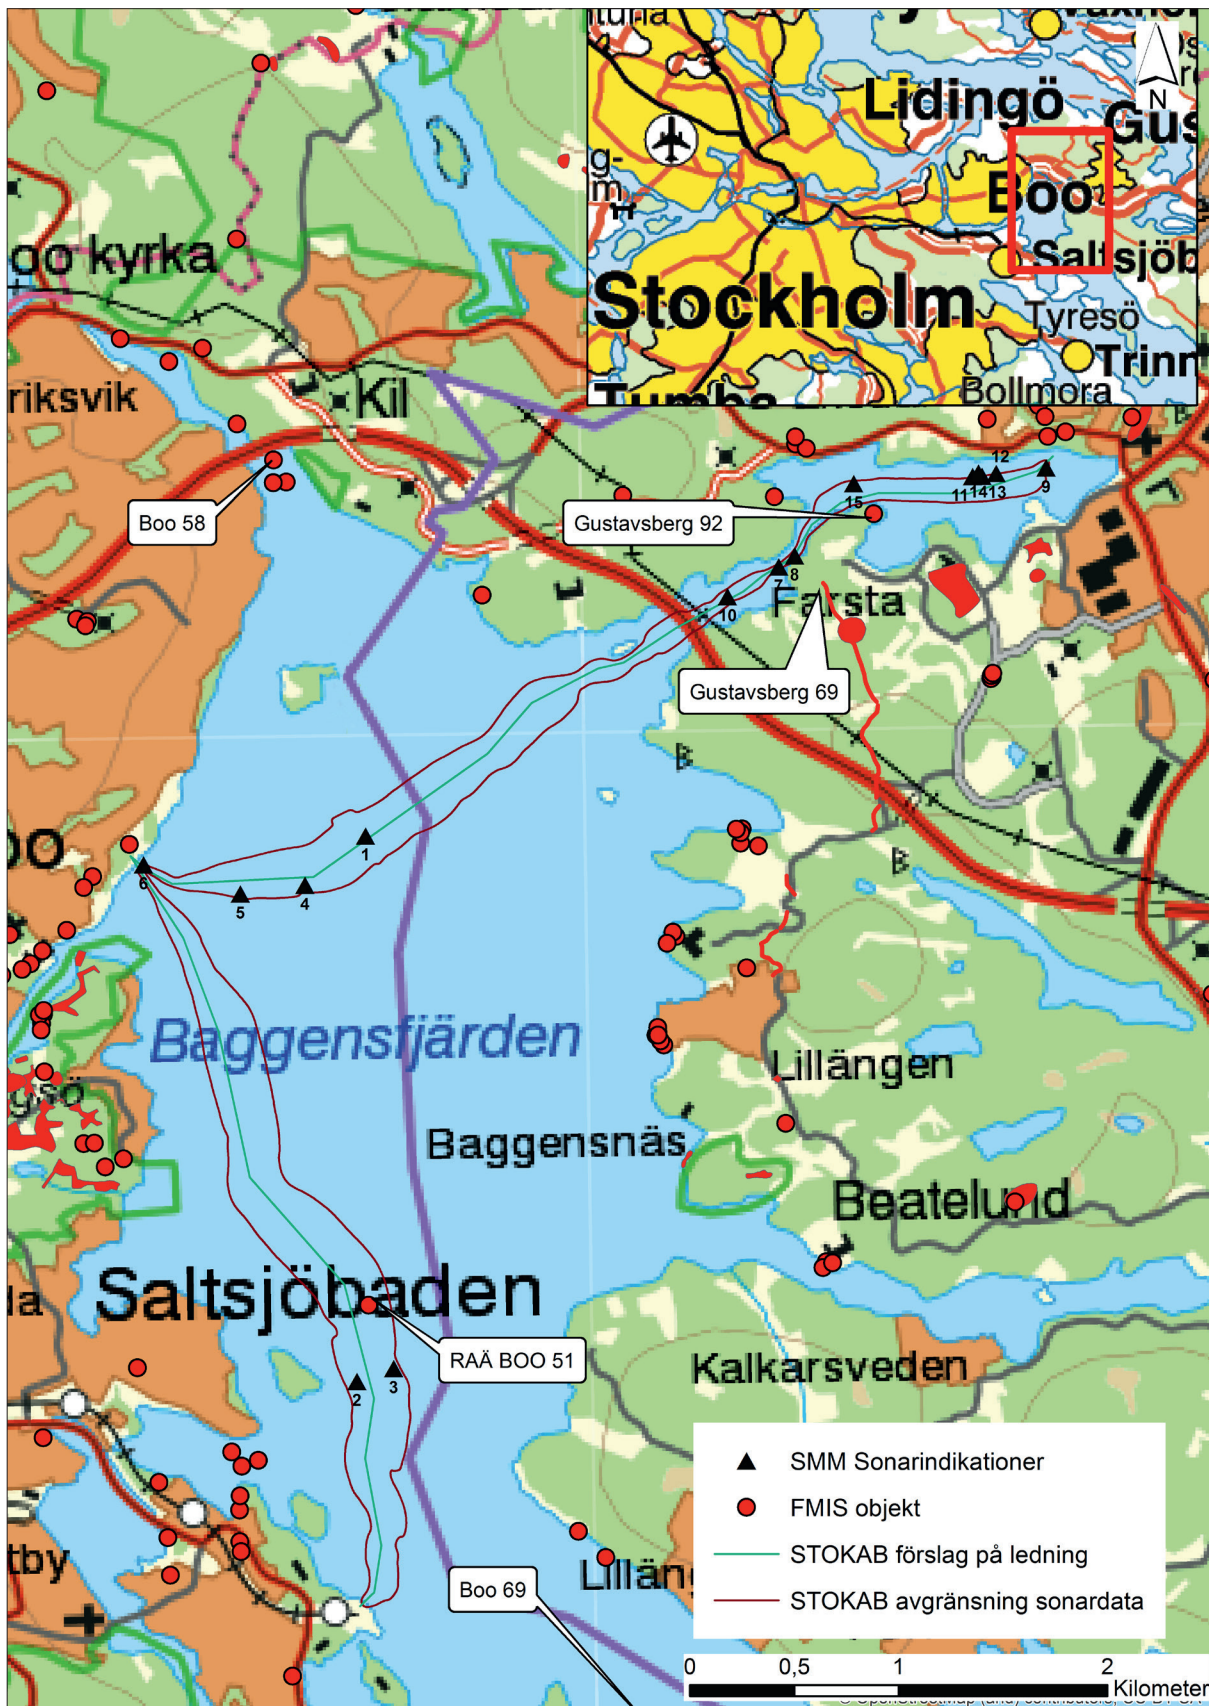
Fyra stycken av indikationerna är klassificerade som klass 1, två stycken som klass 2 och nio stycken som klass 3. Alla utvalda sonarobjekt redovisas på karta i figur 13 och de beskrivs mer ingående i bilaga 1 med sonarbild, dimensioner, position och möjlig lämningstyp.

Fig. 13. Utredningsområdet med sonarindikationer och FMIS-objekt. Boo 69 ligger utanför kartan. © Lantmäteriet, bearbetad av Mikael Fredholm, Sjöhistoriska museet.

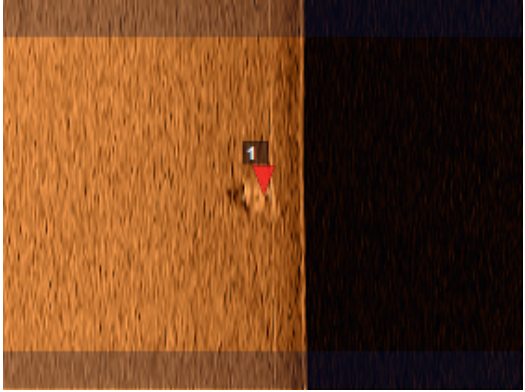
<p>ID 1</p> <p>SWEREF 99TM N: 6579504 E: 688962</p> <p>Lat/Long 59°18.720° N 18°19.200° E</p>	<p>Möjlig mindre fartygslämning. Troligen ett objekt med en kabel ovanpå. Clinton S-0133</p> <p>Längd: 4 m Bredd: 1,5 m</p> <p>Sonarfil: sonar_data150618075300.xtf Objektklassificering: 1</p>

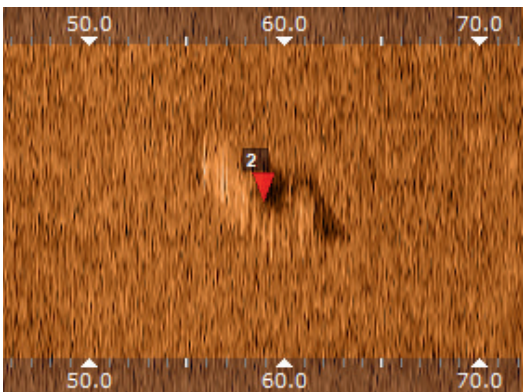
<p>ID 2</p> <p>SWEREF 99TM N: 6576893 E: 688921</p> <p>Lat/Long 59°17.317° N 18°19.020° E</p>	<p>Otydlig indikation, möjligen nedbruten fartygslämning</p> <p>Längd: 8 m Bredd: 3 m</p> <p>Sonarfil: sonar_data150618065400.xtf Objektklassificering: 3</p>

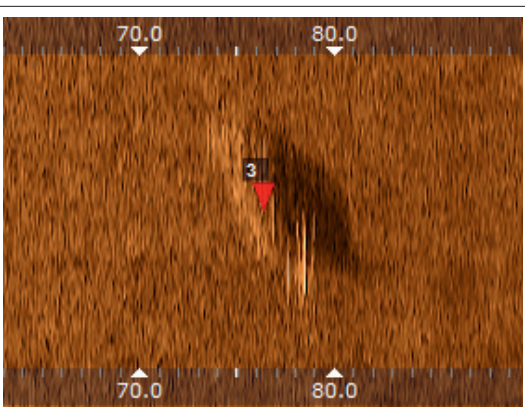
<p>ID 3</p> <p>SWEREF 99TM N: 6576954 E: 689097</p> <p>Lat/Long 59°17.345° N 18°19.208° E</p>	<p>Otydlig indikation, möjligen nedbruten fartygslämning. Clinton S-0049</p> <p>Längd: 10 m Bredd: 3 m</p> <p>Sonarfil: sonar_data150618070900.xtf Objektklassificering: 3</p>

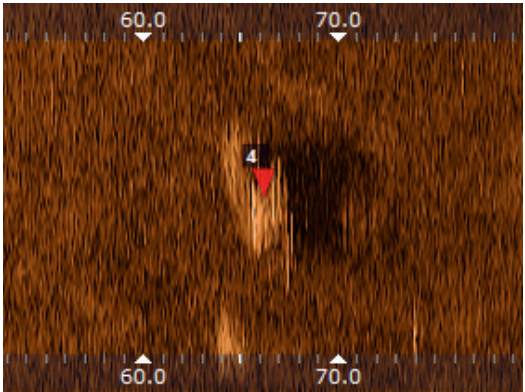
<p>ID 4</p> <p>SWEREF 99TM N: 6579268 E: 688672</p> <p>Lat/Long 59°18.601° N 18°18.882° E</p>	<p>Otydlig indikation, möjligen nedbruten fartygslämning</p> <p>Längd: 12 m Bredd: 3 m</p> <p>Sonarfil: sonar_data\50618070900.xtf Objektklassificering: 3</p>

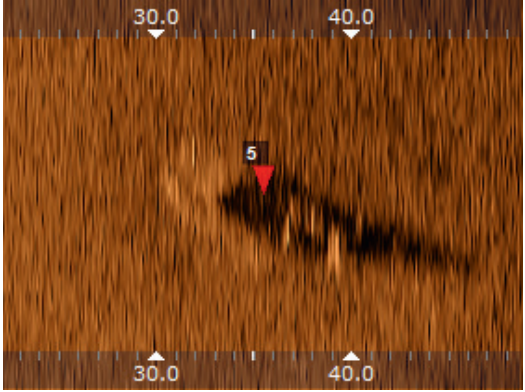
<p>ID 5</p> <p>SWEREF 99TM N: 6579227 E: 688362</p> <p>Lat/Long 59° 18.587° N 18° 18.554° E</p>	<p>Möjlig fartygslämning. Clinton S-0062</p> <p>Längd: 10 m Bredd: 4 m</p> <p>Sonarfil: sonar_data\50618072900.xtf Objektklassificering: 1</p>

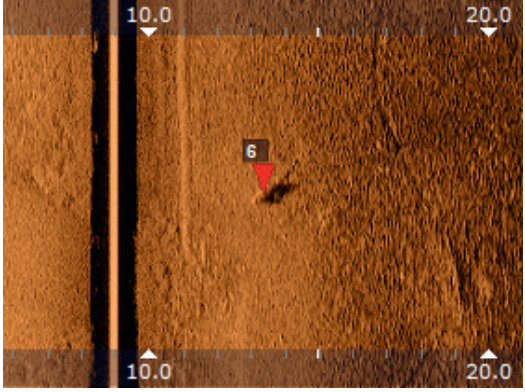
<p>ID 6</p> <p>SWEREF 99TM N: 6579367 E: 687898</p> <p>Lat/Long 59° 18.675° N 18° 18.073° E</p>	<p>Stock, timmer eller vrakdel. Clinton S-0155</p> <p>Längd: 1,5 m Bredd: 0,5 m</p> <p>Sonarfil: sonar_data\50618085300.xtf Objektklassificering: 3</p>

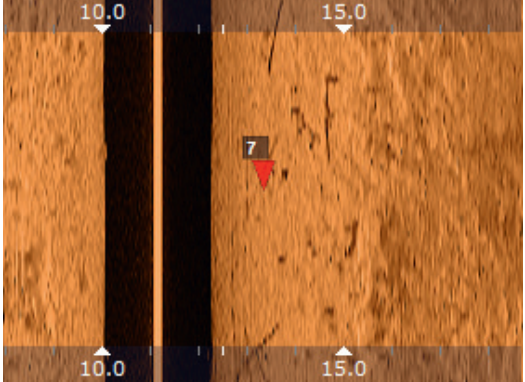
<p>ID 7</p> <p>SWEREF 99TM N: 6580793 E: 690941</p> <p>Lat/Long 59°19.360° N 18°21.350° E</p>	<p>Område med stockar eller vrakdelar. I området för Clinton S-0182</p> <p>Längd: m Bredd: m</p> <p>Sonarfil: sonar_data\50618090800.xtf Objektklassificering: 2</p>

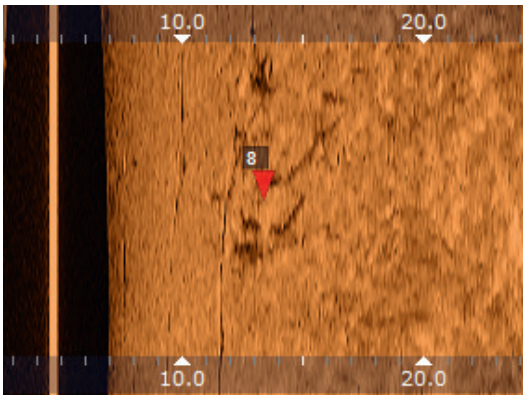
<p>A sonar image showing a dark, irregular shape on a sandy seabed. A red triangle with the number '8' points to the object. The image has a scale bar at the top and bottom with markings at 10.0 and 20.0.</p>	<p>ID 8</p> <p>SWEREF 99TM N: 6580845 E: 691017</p> <p>Lat/Long 59°19.386° N 18°21.433° E</p>	<p>Område med stockar eller vrakdelar. I området för Clinton S-0182</p> <p>Längd: m Bredd: m</p> <p>Sonarfil: sonar_data150618090800.xtf Objektklassificering: 2</p>

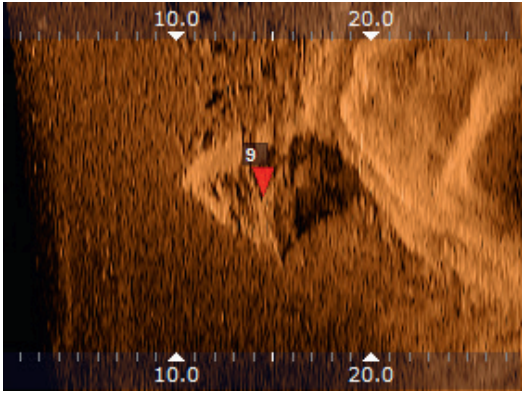
<p>A sonar image showing a dark, irregular shape on a sandy seabed. A red triangle with the number '9' points to the object. The image has a scale bar at the top and bottom with markings at 10.0 and 20.0.</p>	<p>ID 9</p> <p>SWEREF 99TM N: 6581267 E: 692222</p> <p>Lat/Long 59°19.580° N 18°22.724° E</p>	<p>Möjlig naturlig stenformation, raserad brygga, stenkista eller nedbruten fartygslämning. Ligger i anslutning till ett mindre skär</p> <p>Längd: 5 m Bredd: 5 m</p> <p>Sonarfil: sonar_data150618091800.xtf Objektklassificering: 3</p>

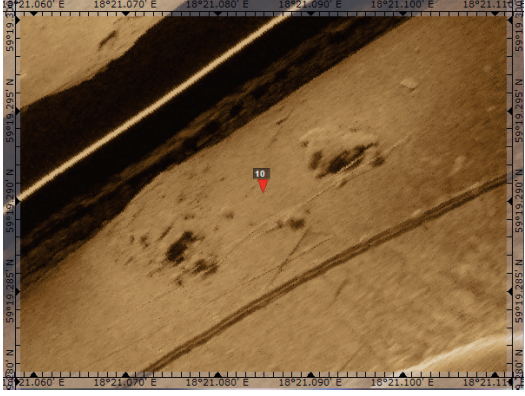
<p>A wide-angle sonar image showing a sandy seabed with a dark, diagonal line and some smaller dark spots. A red triangle with the number '10' points to one of the spots. The image has a coordinate grid on the top and left sides.</p>	<p>ID 10</p> <p>SWEREF 99TM N: 6580650 E: 690696</p> <p>Lat/Long 59°19.290° N 18°21.085° E</p>	<p>Ett område med möjliga timmer, stockar och ett par indikationer, som kanske är raserade stenkistor</p> <p>Längd: m Bredd: m</p> <p>Sonarfil: sonar_data150618090800.xtf Objektklassificering: 3</p>

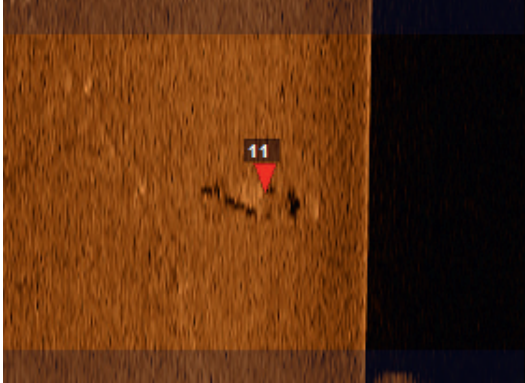
<p>A sonar image showing a dark, irregular shape on a sandy seabed. A red triangle with the number '11' points to the object. The image has a scale bar at the top and bottom with markings at 10.0 and 20.0.</p>	<p>ID 11</p> <p>SWEREF 99TM N: 6581225 E: 691870</p> <p>Lat/Long 59°19.567° N 18°22.351° E</p>	<p>Möjlig fartygslämning. Clinton S-0195</p> <p>Längd: 6,5 m Bredd: 1,5 m</p> <p>Sonarfil: sonar_data150618091800.xtf Objektklassificering: 1</p>

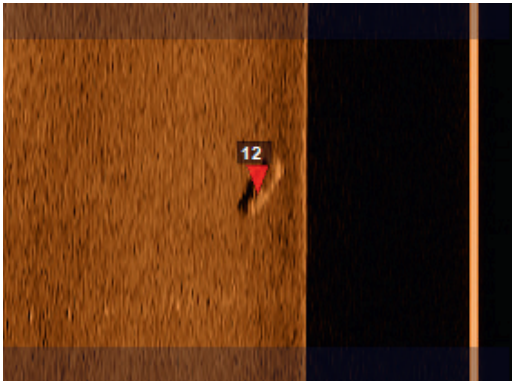
<p>ID 12</p> <p>SWEREF 99TM N: 6581227 E: 691915</p> <p>Lat/Long 59°19.567° N 18°22.399° E</p>	<p>Skräp eller möjlig fartygslämning. Clinton S-0199</p> <p>Längd: 4 m Bredd: 1 m</p> <p>Sonarfil: sonar_data150618091800.xtf Objektsklassificering: 3</p>

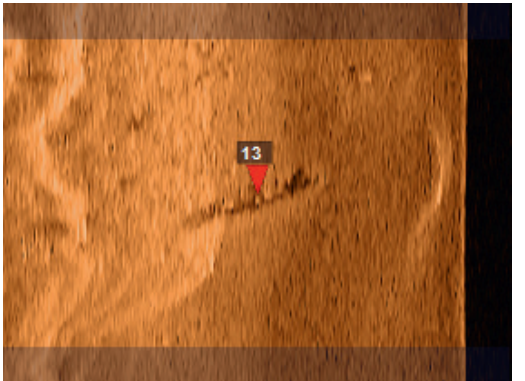
<p>ID 13</p> <p>SWEREF 99TM N: 6581240 E: 691982</p> <p>Lat/Long 59° 19.572° N 18° 22.470° E</p>	<p>Osäker indikation, möjlig fartygslämning. Clinton S-0200</p> <p>Längd: 8 m Bredd: 1,2 m</p> <p>Sonarfil: sonar_data150618091800.xtf Objektsklassificering: 3</p>

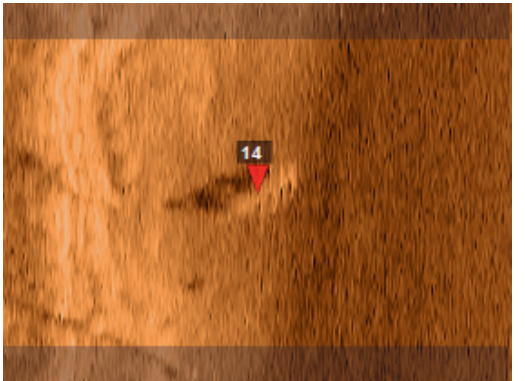
<p>ID 14</p> <p>SWEREF 99TM N: 6581243 E: 691897</p> <p>Lat/Long 59° 19.576° N 018° 22.380° E</p>	<p>Naturformation eller möjlig fartygslämning. Clinton S-0198</p> <p>Längd: 4 m Bredd: 1,3 m</p> <p>Sonarfil: sonar_data150618091800.xtf Objektsklassificering: 3</p>

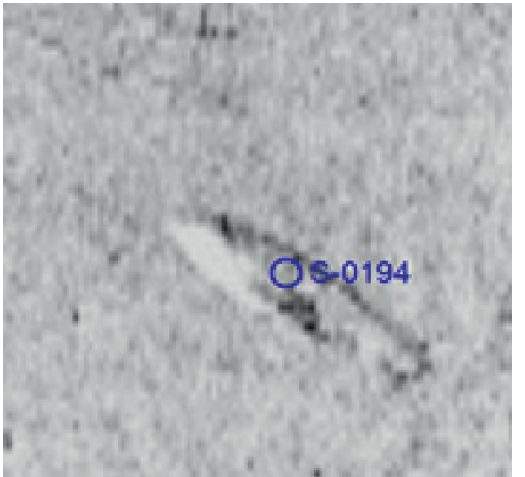
<p>ID 15</p> <p>SWEREF 99TM N: 6581192 E: 691300</p> <p>Lat/Long 59° 19.565° N 018° 21.749° E</p>	<p>Möjlig fartygslämning. Clinton S-0194</p> <p>Längd: 7 m Bredd: 2 m</p> <p>Sonarfil: sonar_data150618091800.xtf Objektsklassificering: 1</p>
