Vraken vid Skepps- och Kastellholmarna – stormaktstidens bakgård?

Arkeologisk utredning samt arkeologisk förundersökning

RAÄ 103:1 och 206:1 m.fl.

© 2016 Sjöhistoriska museet
Arkeologisk rapport 2016:6
ISSN 1654-4927

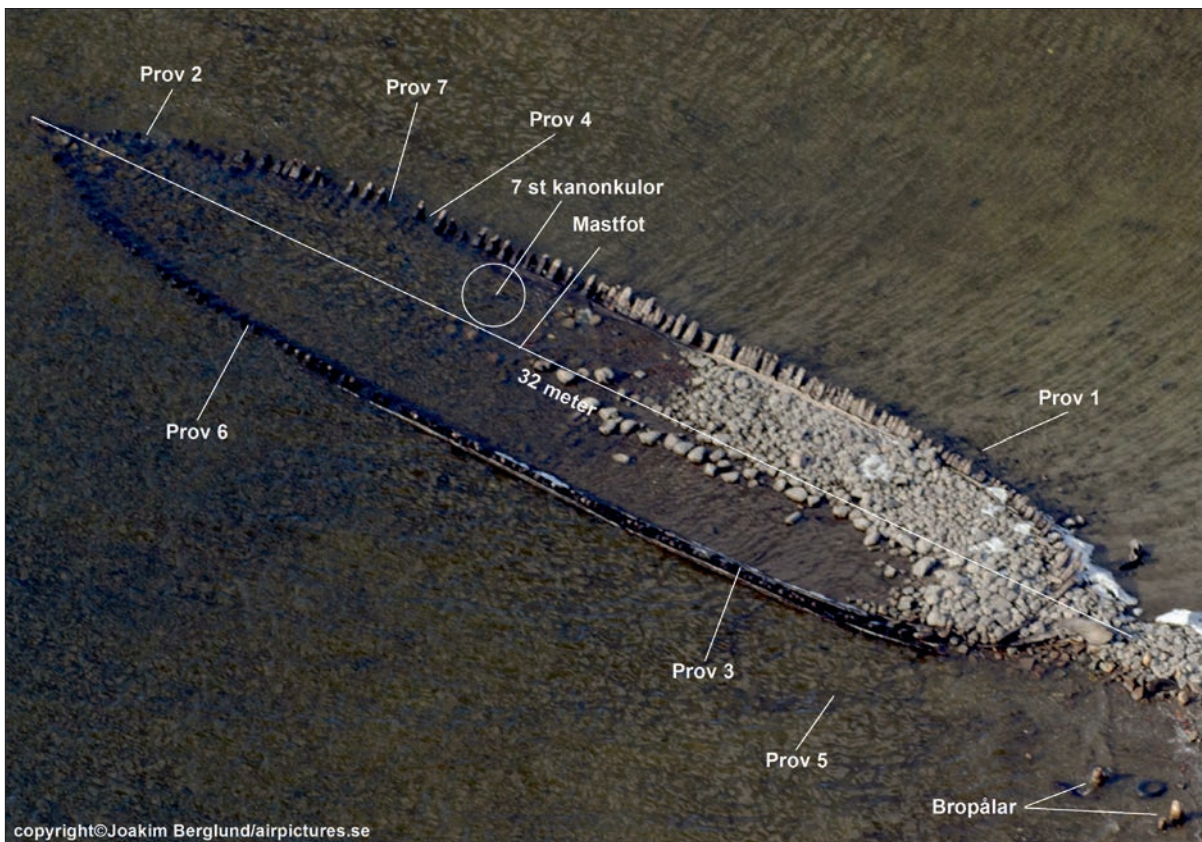
Fig. 4. Bilden visar vraket exponerat samt med markeringar var proverna togs 2013. Foto: Joakim Berglund/Airpictures.se. Bearbetad av Jim Hansson, Sjöhistoriska museet.

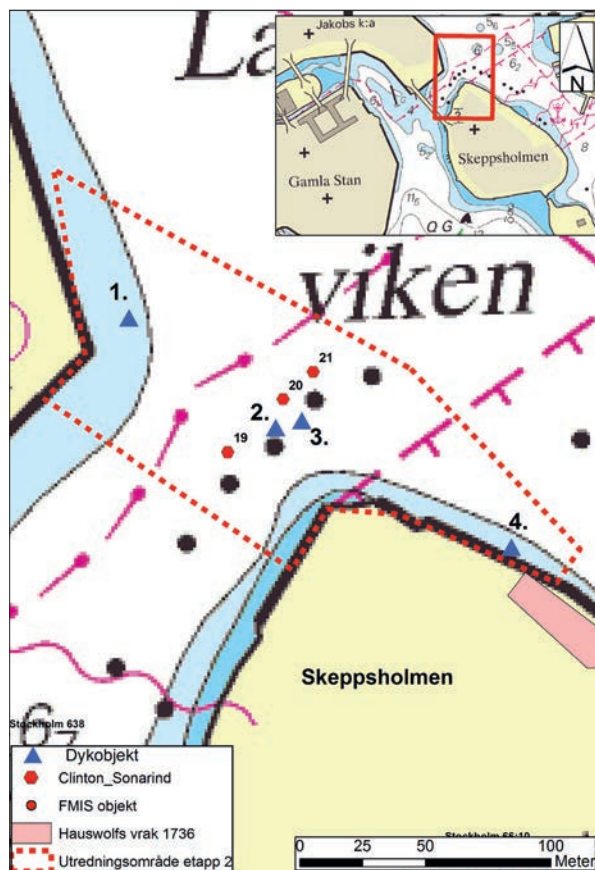
I området besiktades och påträffades sammanlagt 7 lämningar (fig.5).

1. Kulturlager bland annat med ben och kritpipa. Även mycket modernt skrot påträffades i samma område.
2. En flätad korg. Skulle kunna vara en korg liknande dem som påträffades väster om Beckholmen. Dessa flätade ”rottingkorgar” daterades till 1800-tal och korgarna har med största sannolikhet använts vid lastning och lossning av stenkol (Lindström 2014:5).
3. Avsåg äldre dykdalb, ålder okänd.
4. Botten av en modernare roddbåt.

Fig. 5. Kartan visar området för område 1 med de lämningar som påträffades. Karta: Sjöfartsverket, bearbetad av Mikael Fredholm, Sjöhistoriska museet.

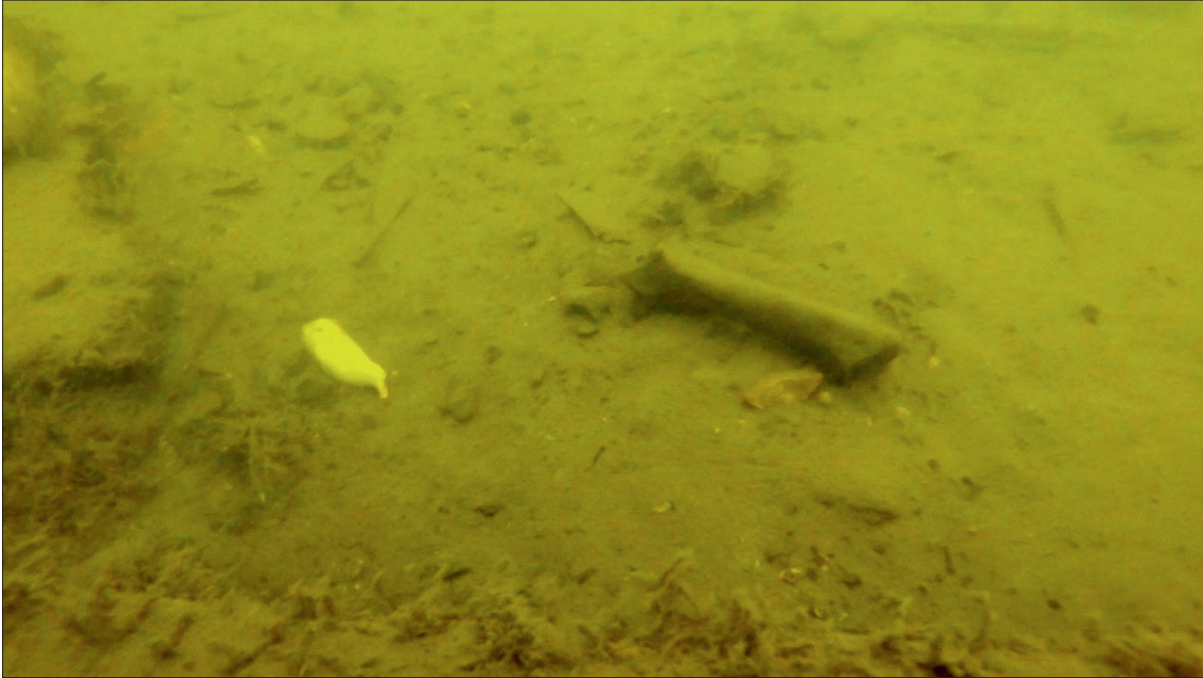
Fig. 6. Bilden visar ett område med kulturlager strax utanför kajen på Blasieholmen med ben samt en kritpipa. Foto: Jim Hansson, Sjöhistoriska museet.

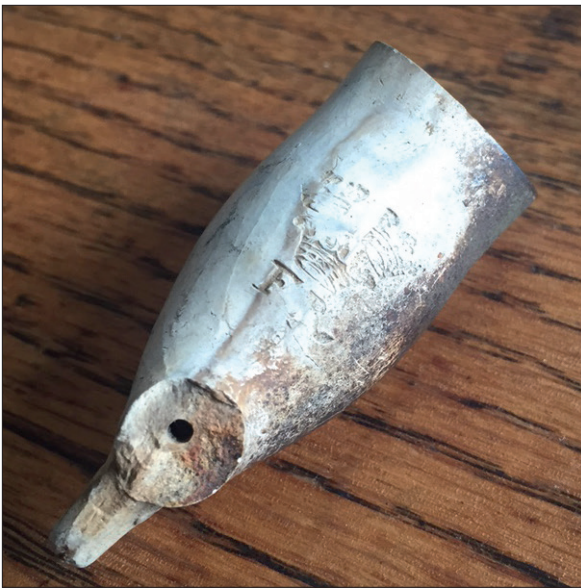
Pipan bärgades, dokumenterades och återdeponerades. Pipan är en svensktillverkad pipa för kung Fredrik I mellan åren 1720–1751 (fig. 7). En

Fig. 7. Bilden visar pipan med en stämpel med Tre kronor samt initialerna FR. Foto: Jim Hansson, Sjöhistoriska museet.

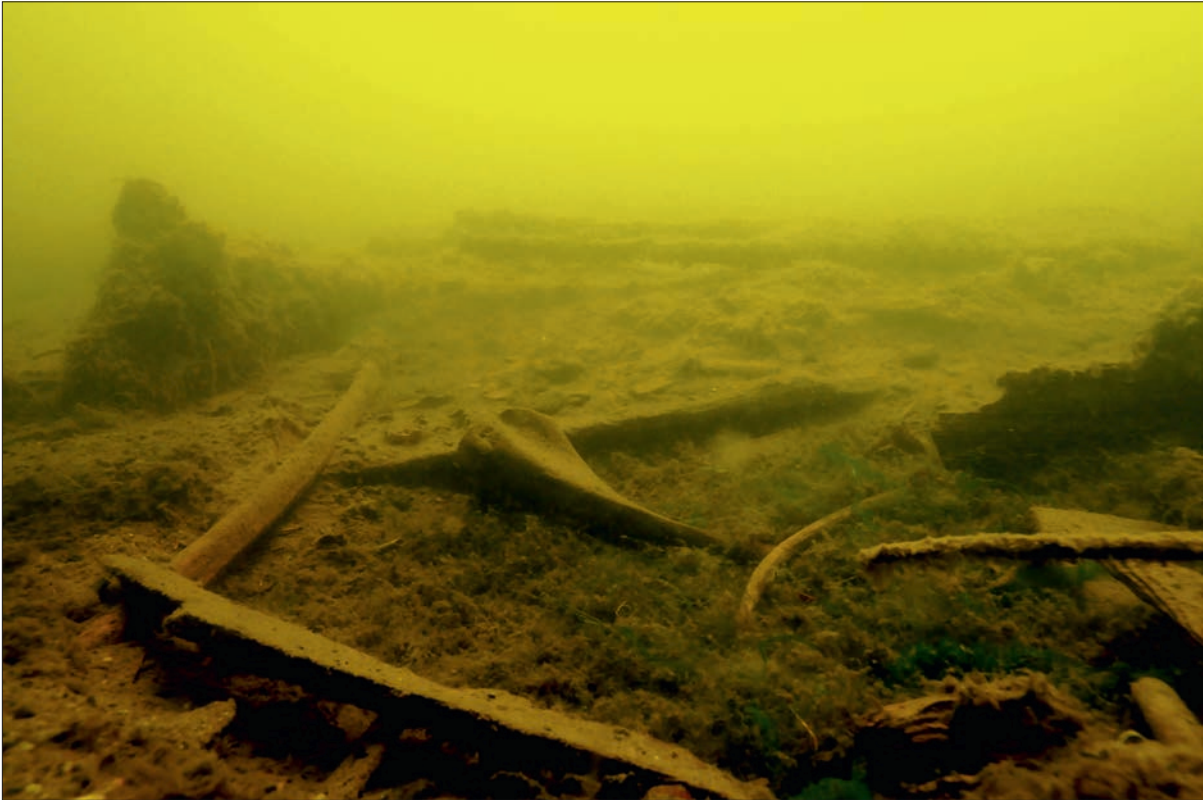
*Fig. 10. Bilden visar en typisk bild av hur botten i undersökningsområdet ser ut. Djurben, laggkärlsband och diverse timmer.
Foto: Jim Hansson, Sjöhistoriska museet.*

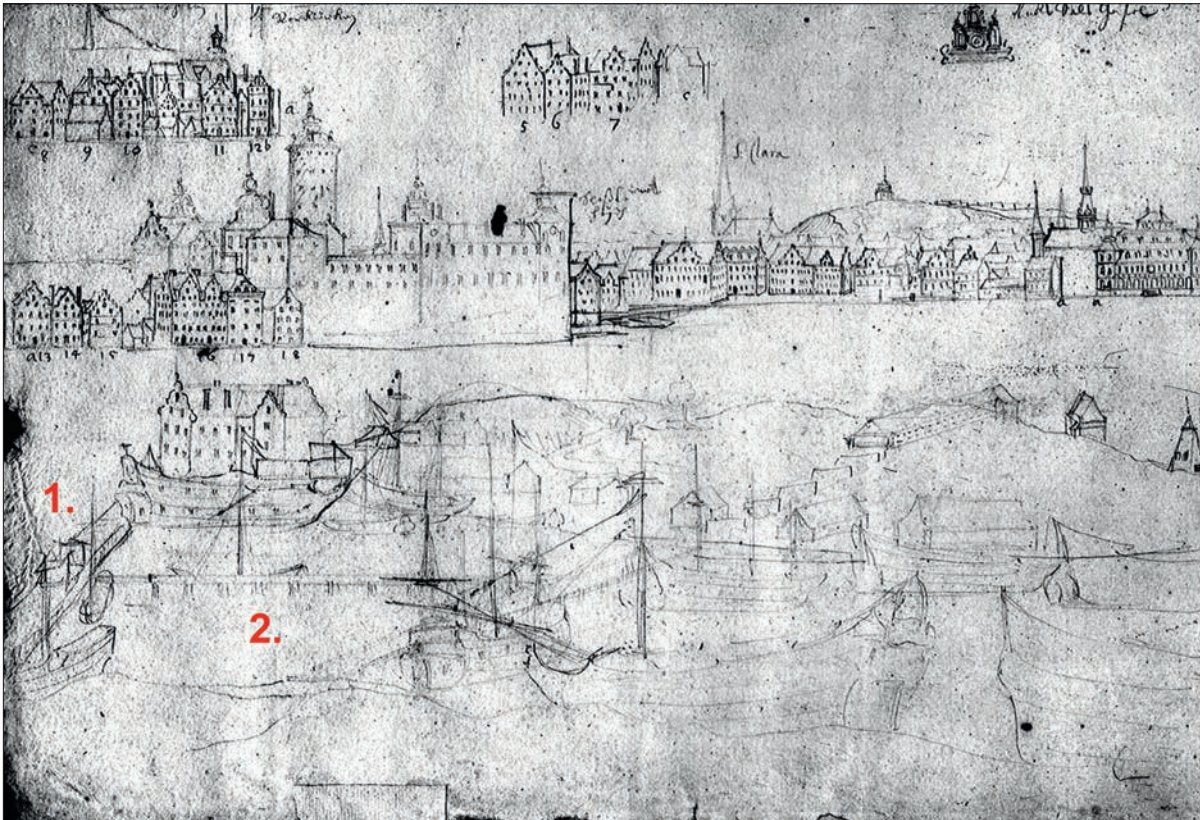
Fig. 13. Kartan visar ett utsnitt av Erik Dahlbergs skiss över undersökningsområdet. 1 visar bron med öppningen. 2. Visar den mindre bryggan/bron som senare inte finns med på det slutgiltiga resultatet. Notera även de stora skeppen som ligger i hamnen. Källa: Kungliga biblioteket. Bearbetad av Jim Hansson, Sjöhistoriska museet.

En mycket intressant iakttagelse är att om man studerar förlagan till detta kopparstick så har Dahlberg ritat ut en mindre broförbindelse 90 grader från den större bron där vraken ligger i (fig. 13).

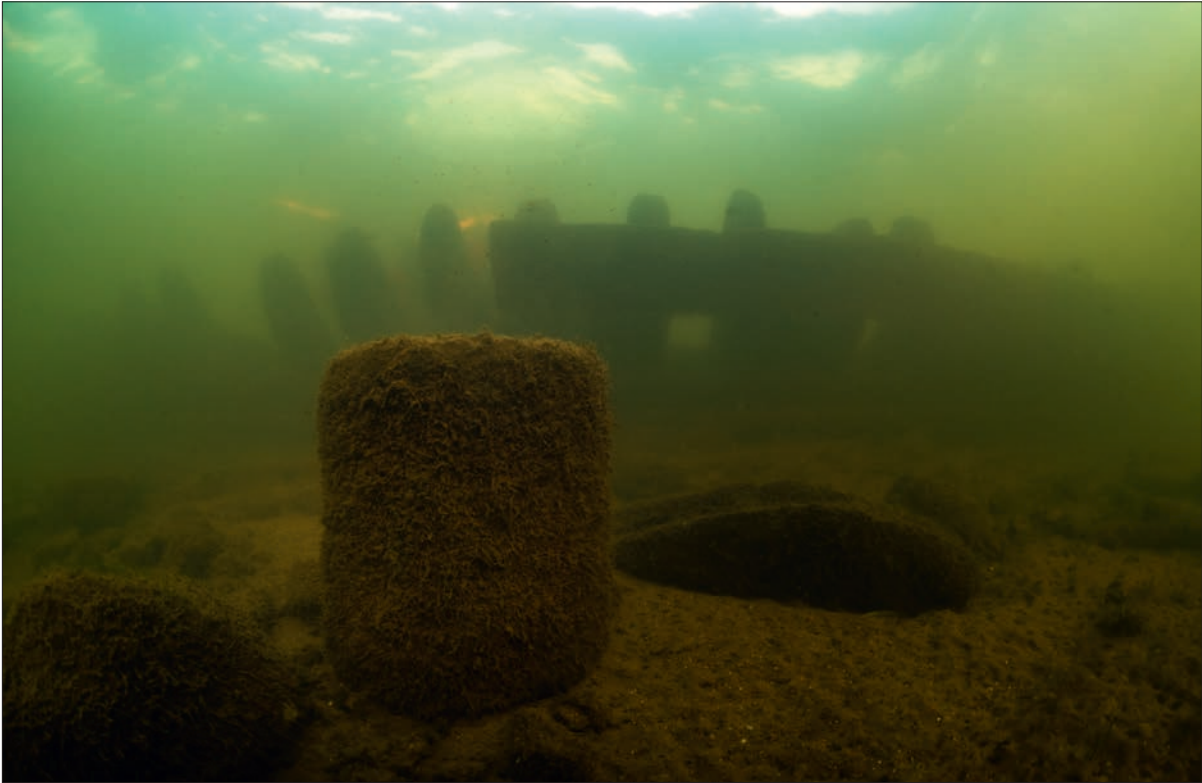
Vraket (var även föremål för en mindre undersökning 2013) är bevarat upp till mitten av hålskeppet (utrymmet längst ner i fartyget) i skrovet. Bevarandegraden är förvånansvärt bra med tanke på det grunda djupet samt påverkan av is med mera. Vraket är väldigt kraftigt byggt med kraftiga dimensioner och avståndet mellan spanten är väldigt korta. Både akter- och förstäv står på plats med ett uppstick om cirka 0,5 i fören och 1,5 i aktern. Bordläggningsplankorna sitter i sitt läge cirka 0,5–1,5 meter ovan botten (fig. 14).

Fig. 14. Bilden visar styrbordsidan på V1. Bordläggningen sitter delvis på plats. Foto: Torbjörn Gylléus.

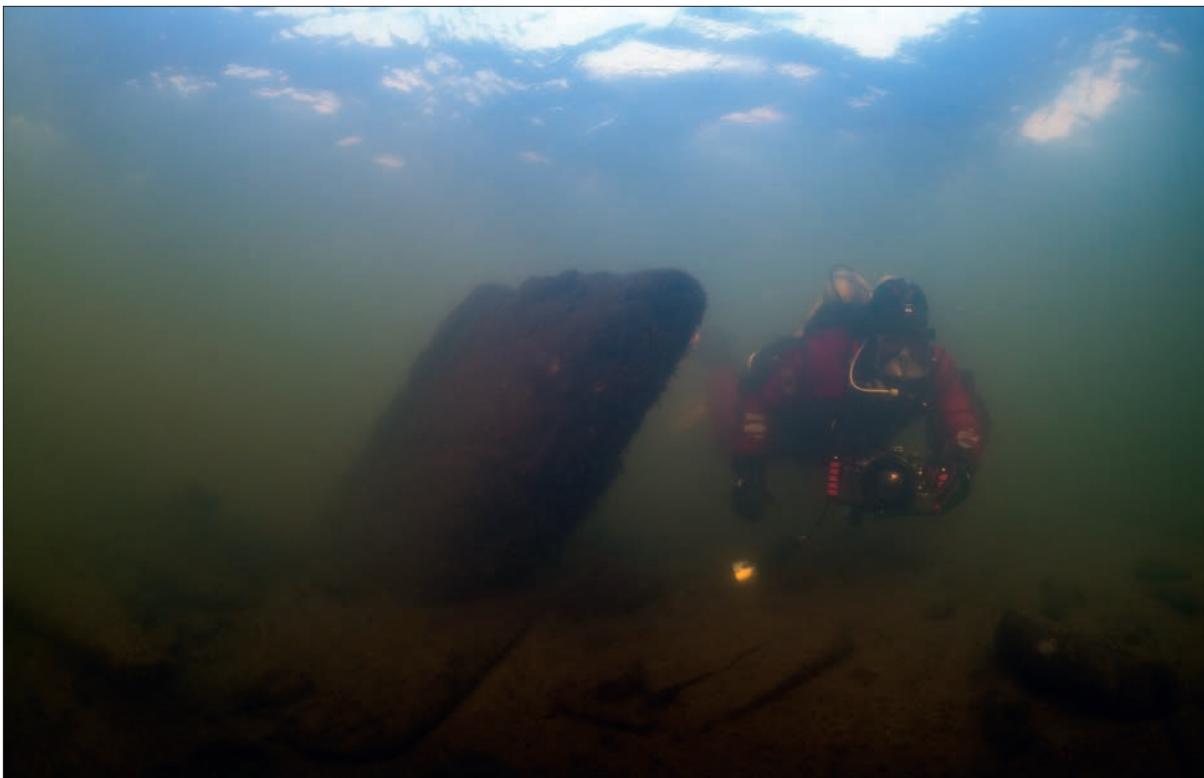
Fig. 20. Bilden visar den kraftiga akterstäven som fortfarande sitter i ursprungligt läge. Foto: Torbjörn Gylléus.

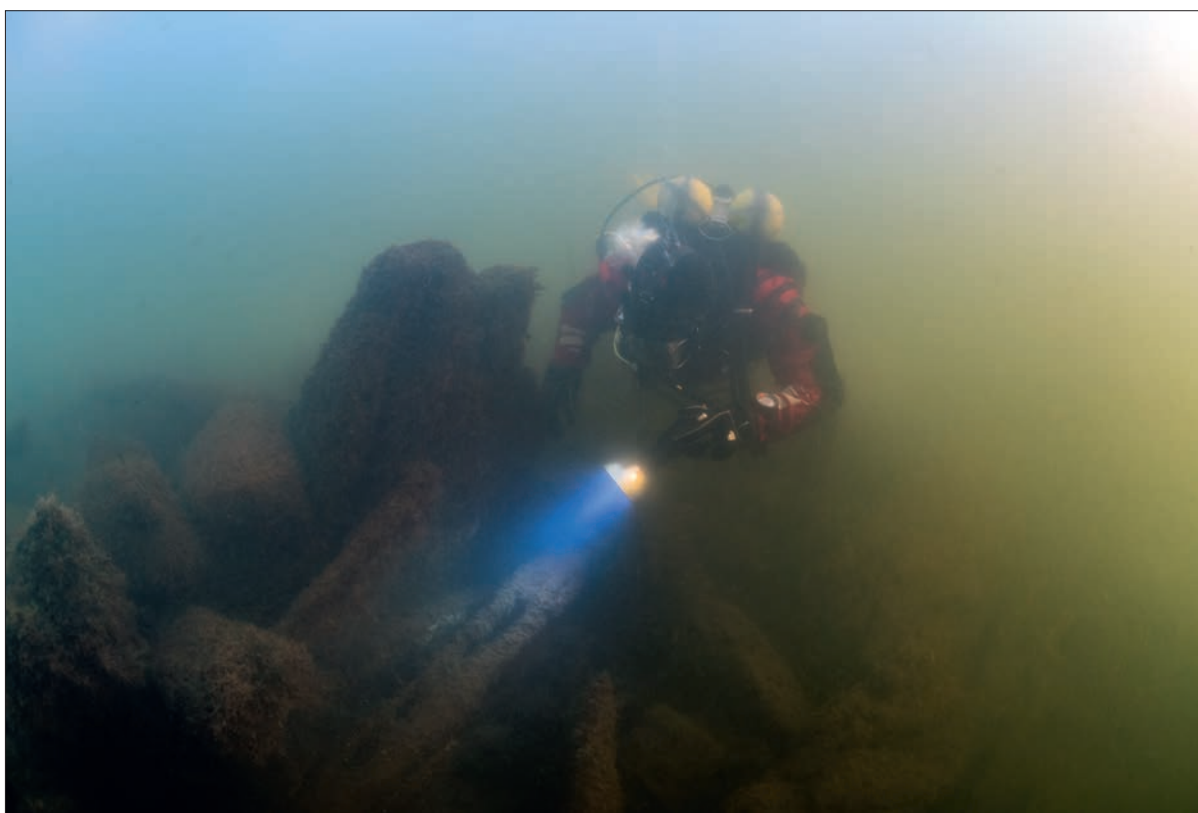
Fig. 23. Bilden visar akterstäv som vetter ut från kajen mot Kastellholmen. Dykarens lampa belyser en intressant detalj i skrovet.
Foto: Torbjörn Gylléus.

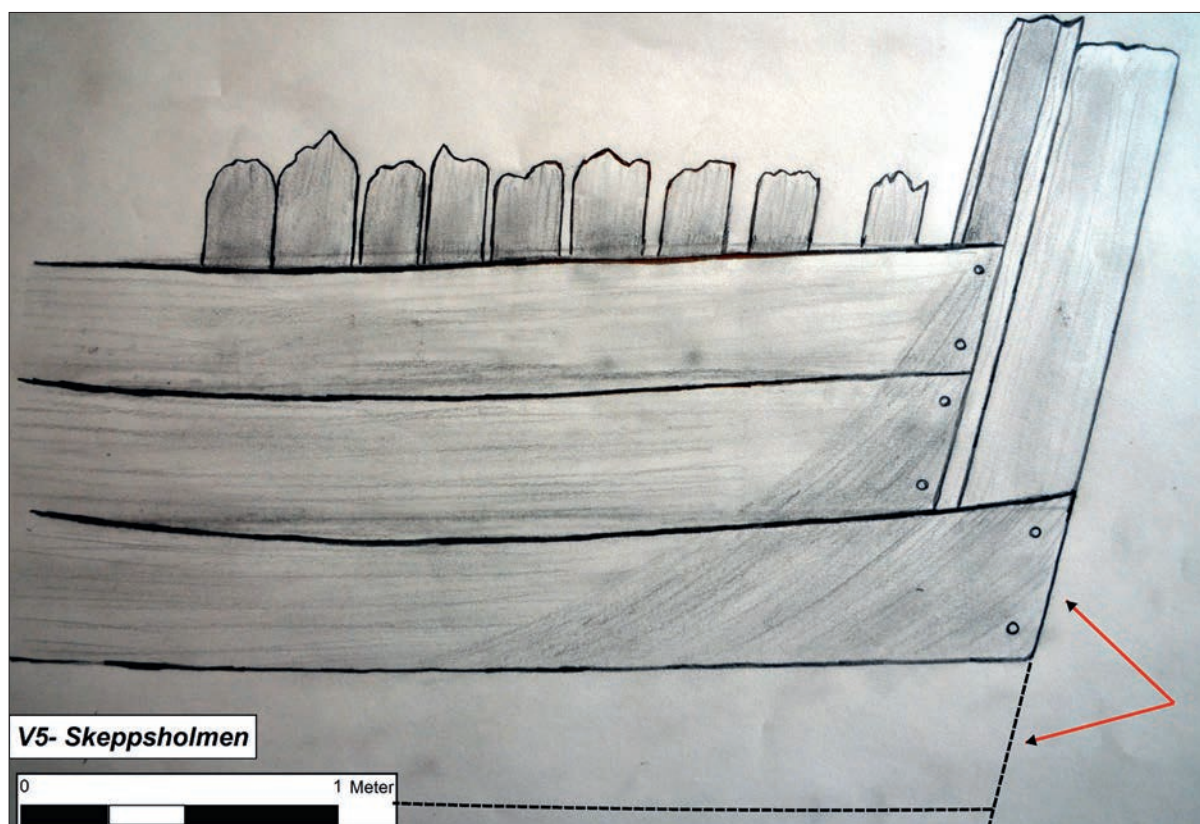
Fig. 24. Den här schematiska skissen visar att de nedre borden (på vraket syns bara det översta ovan botten) löper hela vägen ut till akterstävans slut. Exakt likadan konstruktion kan man bland annat se på Vasa. Skiss: Jim Hansson, Sjöhistoriska museet.

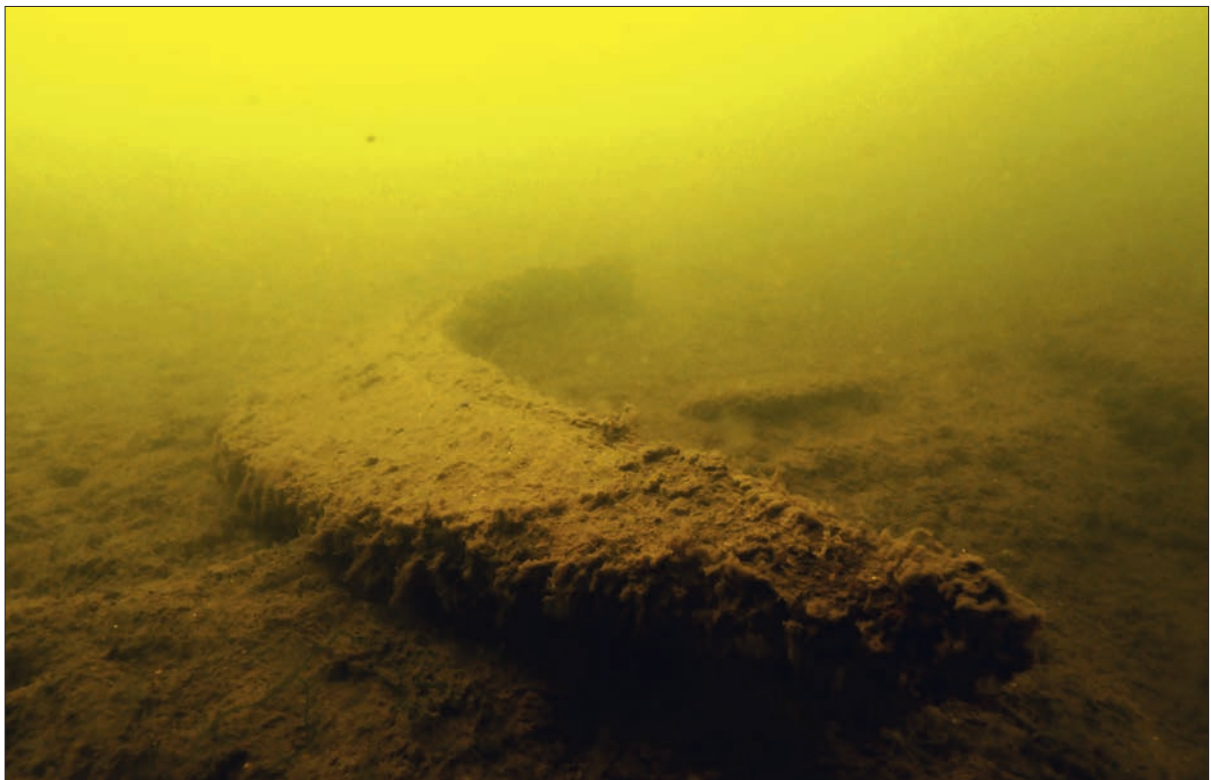
Fig. 26. Vrak 9. Bilden visar den böjda stäven i ek. Foto: Jim Hansson, Sjöhistoriska museet.

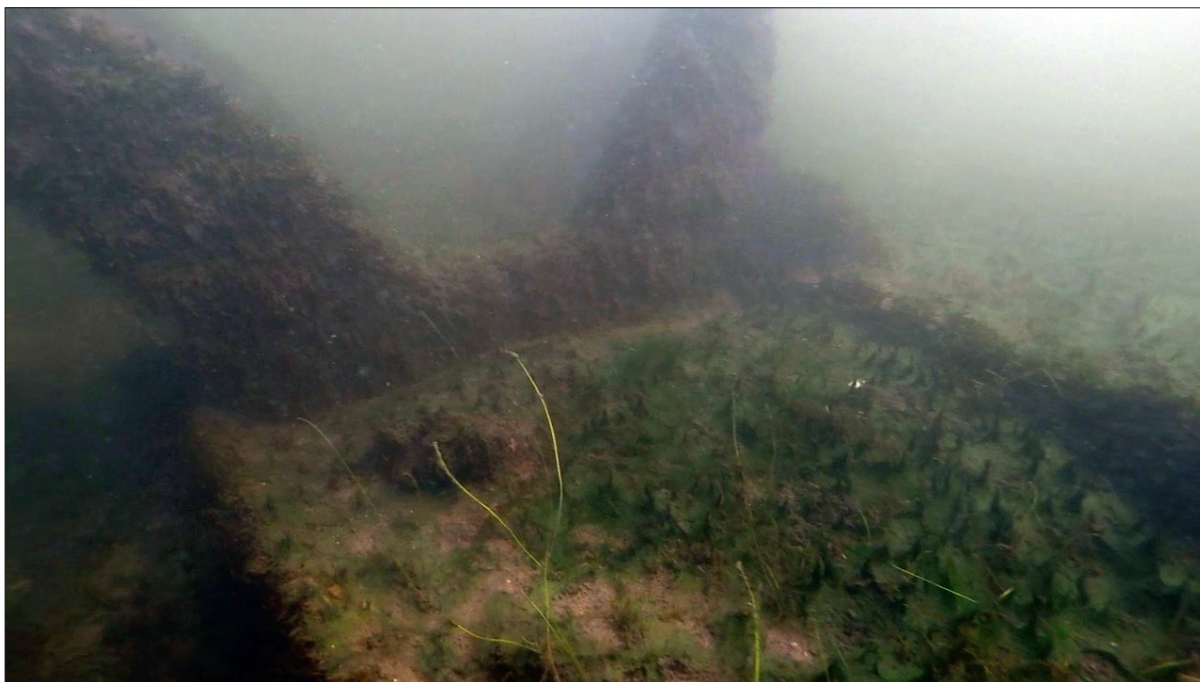
Fig. 28. Bilden visar hur de nedre borden löper längs de skarpt v-formade bottenstockarna. Bilden är tagen från akterstävén.
Foto: Jens Lindström, Sjöhistoriska museet.
