# Två vrak bakom Chapman

Arkeologisk utredning

RAÄ 103:1

Skeppsholmen 1:5 och Gamla Stan 1:34

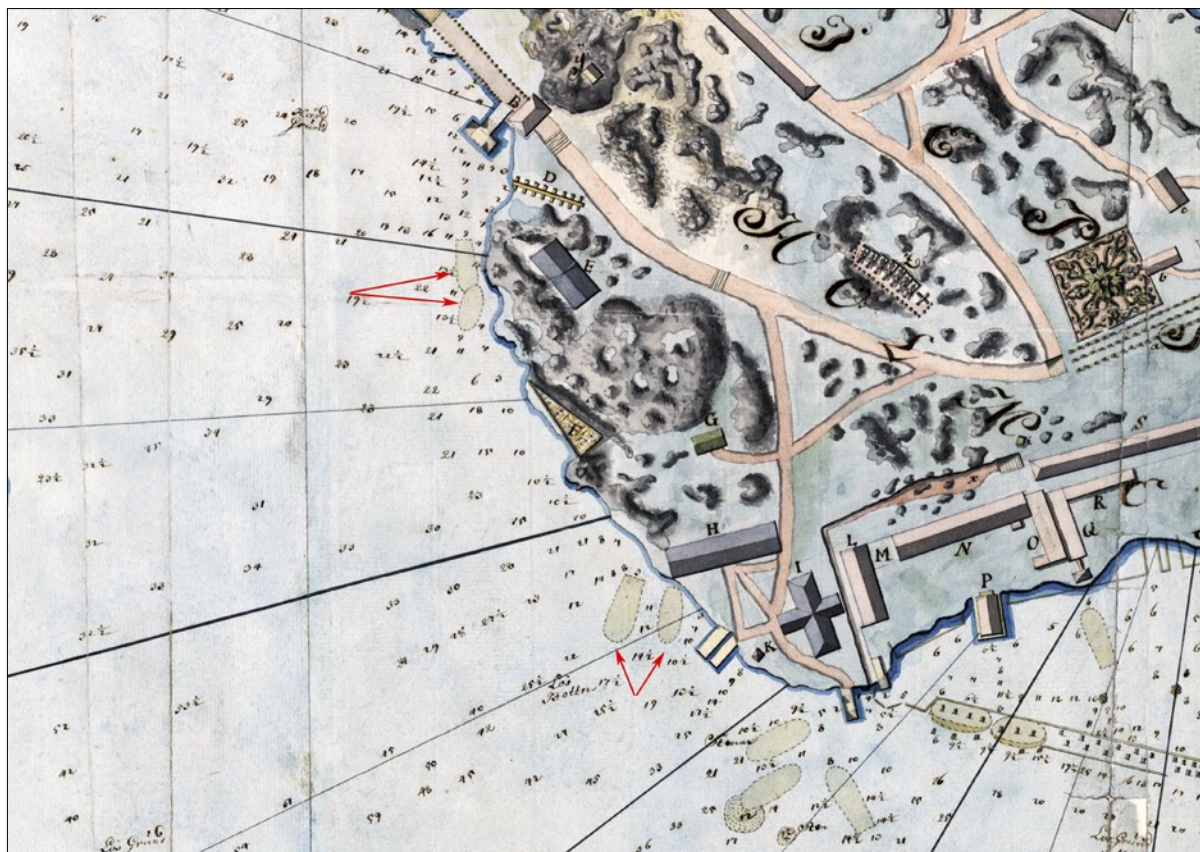
Figur 3. Kartan (beskuren) visar fyra vrak markerade inom utredningsområdet. De två vraken ligger precis utanför Intendenturhuset, markerat med ett **H** i kartan. ”tårtbiten” som är markerad med **F** är vedgården. **B** är Corpes de garde (vakthus), **D** är Galär reparations båddning (reparationsslip) och **K** som är ett skjul. Med tidigare erfarenheter (se Hansson 2015) så är det mycket osäkert vad som verkligen finns i verkligheten på botten. Källa: Krigsarkivet. Behandlad av Jim Hansson, Sjöhistoriska museet.

är det Hauswolfs kända vrakkarta från 1736, förbättrad 1739 där det finns fyra vrak markerade i utredningsområdet (fig. 3).

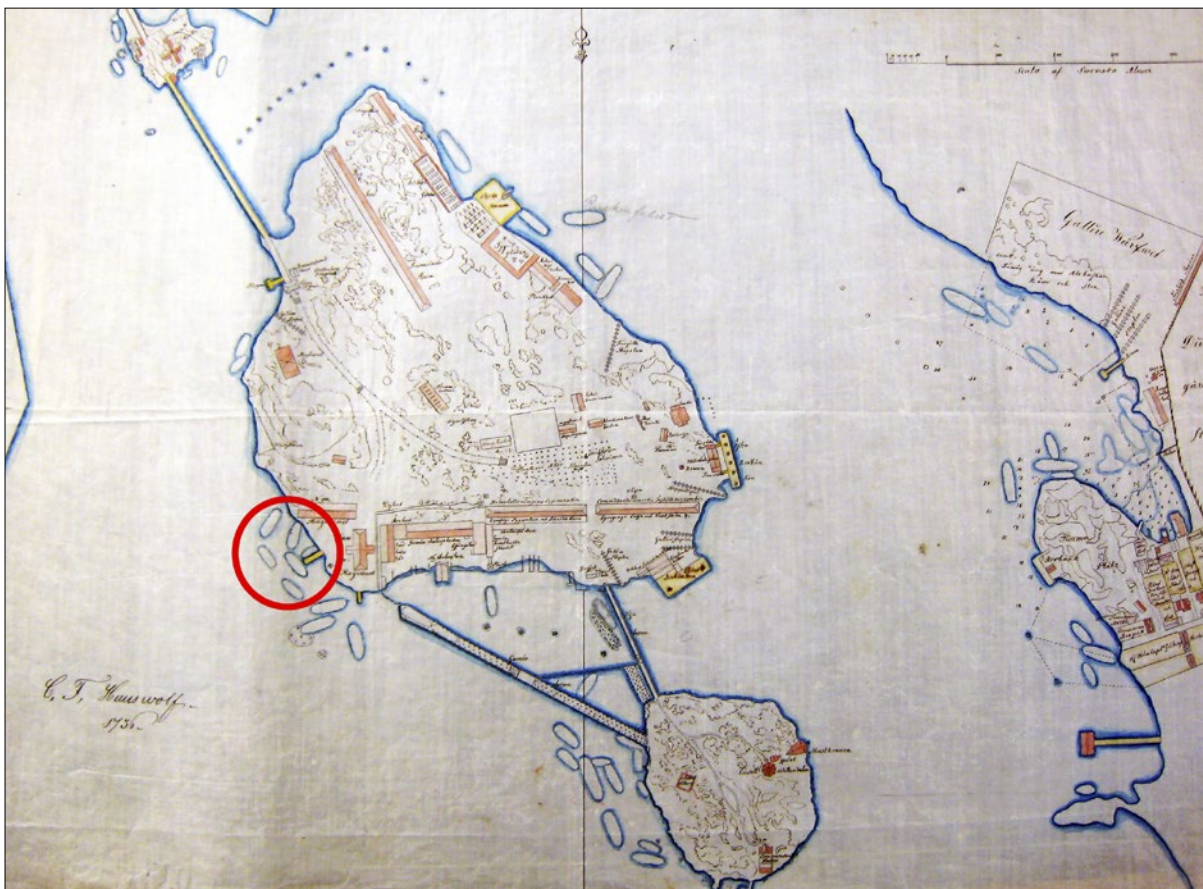
Figur 4. Denna karta från 1736 är förlagan till Hauswoltz färdiga karta (se bilaga 2). Den har sex vrak markerade i samma område som den färdiga som bara har två. Källa: Krigsarkivet. Fotograferad och bearbetad av Jim Hansson, Sjöhistoriska museet.

På Hauswolfs förlaga från 1736 finns fler vrak markerade i det södra området av utredningsområdet (fig. 4).

Varför förlagan har sex markerade vrak och den färdiga bara två är oklart. Sedan finns det yt-

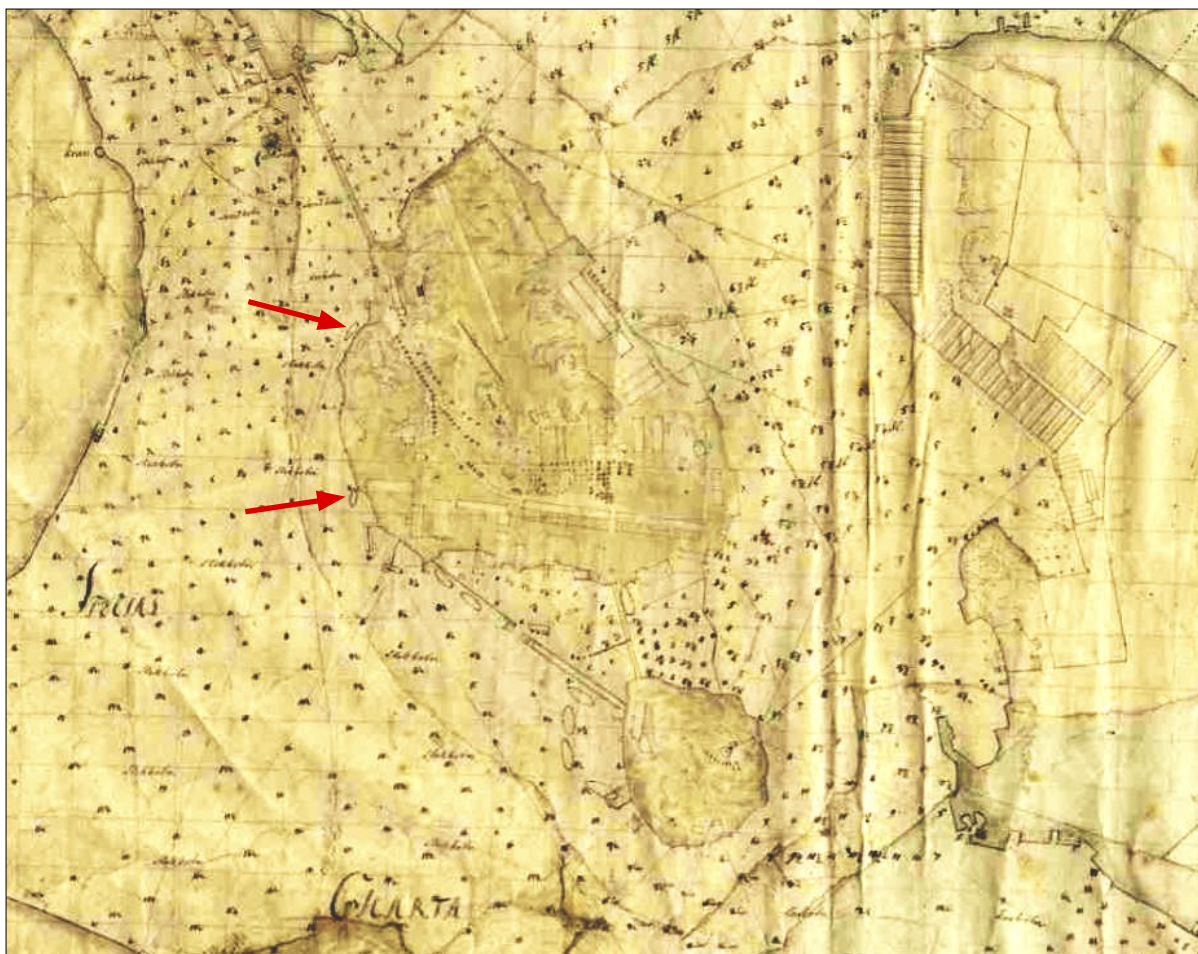
Figur 5. Kartan från 1780 visar bara två troliga vrak (röda pilar) där den norra mycket väl skulle kunna vara en brygga i stället. Källa: Krigsarkivet. Fotad och bearbetad av Jim Hansson, Sjöhistoriska museet.

terligare en karta som är daterad 1780 som visar vrak i området (fig. 5).

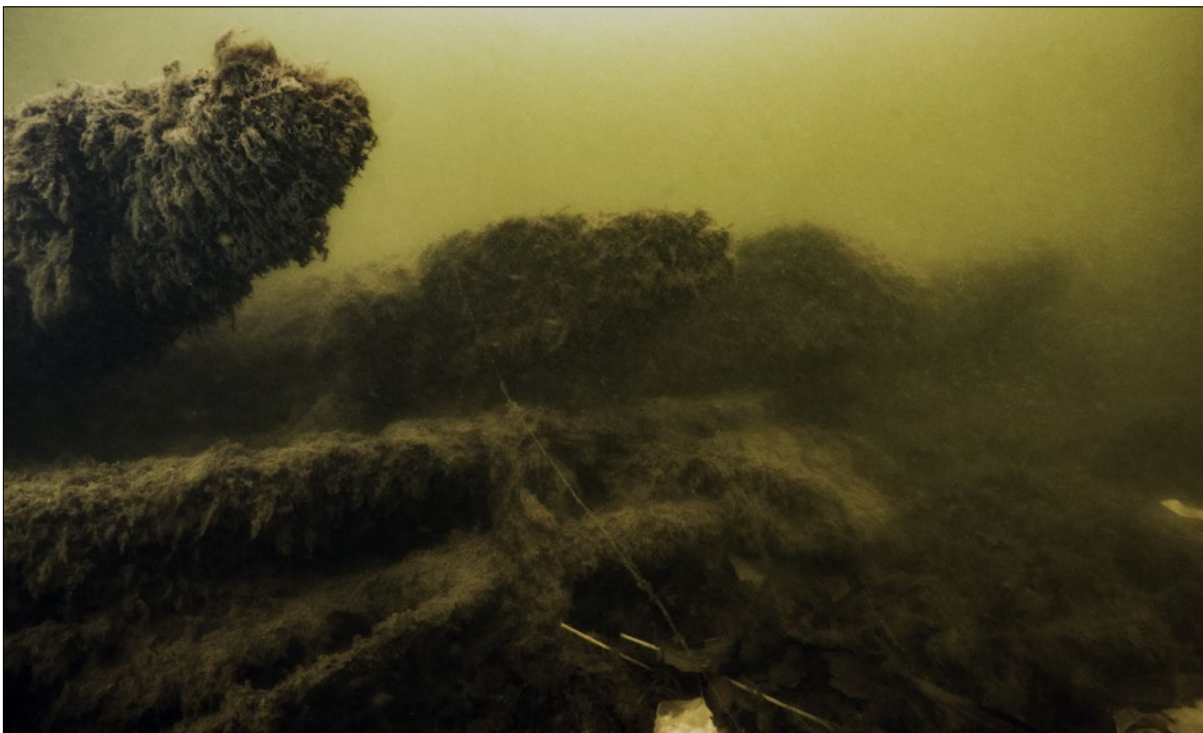
Skeppet är kravellbyggt och troligtvis helt i ek. Kölen är synlig och ”hänger” lite ut i fria vattnet ut mot Strömmen. Nedanför kölen ligger större delar av förstäven intakt på botten. Vraket är mest synligt på styrbordssidan (fig. 8).

Figur 8. Bilden visar bottenstockar på styrbordssidan. Foto Jim Hanson, Sjöhistoriska museet.

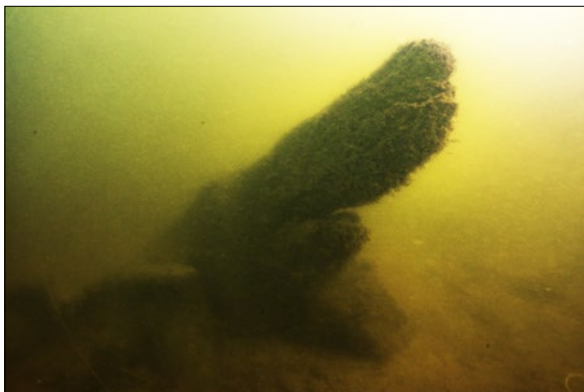
Figur 10. Bilden visar vrakets förstäv som sticker upp cirka 1–1,5 meter ovan botten. Sikten var väldigt begränsad vid dykningarna varav kvalitén på bilden är bristfällig. Foto: Jens Lindström, Sjöhistoriska museet.

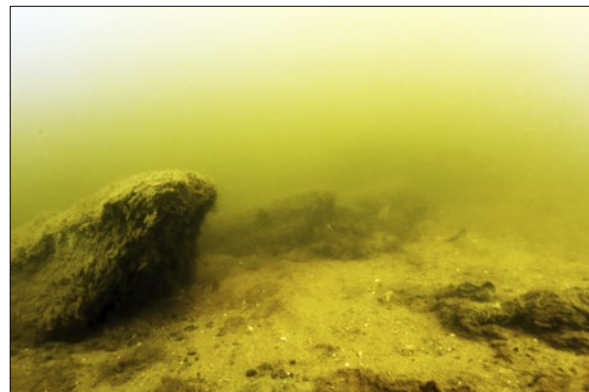
Figur 11. Bottenstockarna är synliga medan styrbordssidan till synes är helt dold. Foto: Jens Lindström, Sjöhistoriska museet.

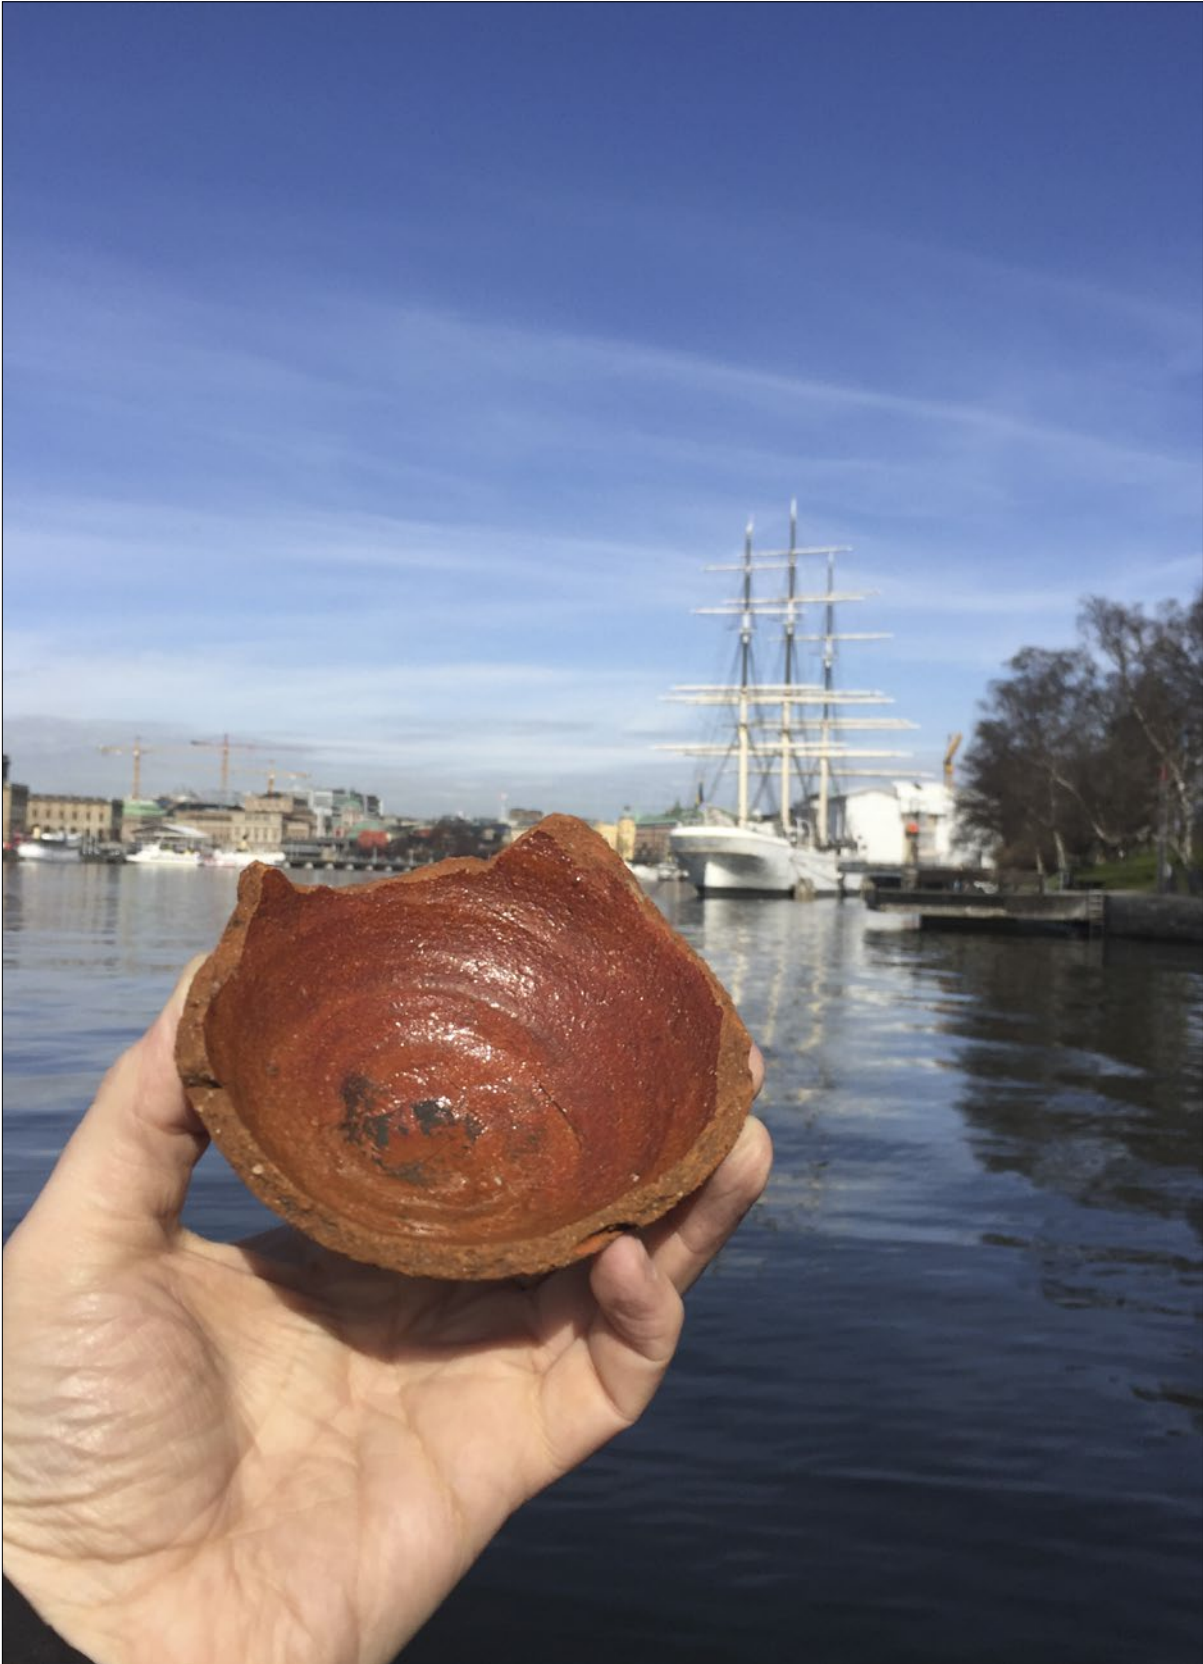
*Figur16. Bilden visar rödgodskärlet när det just bärgats. Det syns tydligt hur grovt magrat godset är.  
Foto: Jim Hansson, Sjöhistoriska museet.*

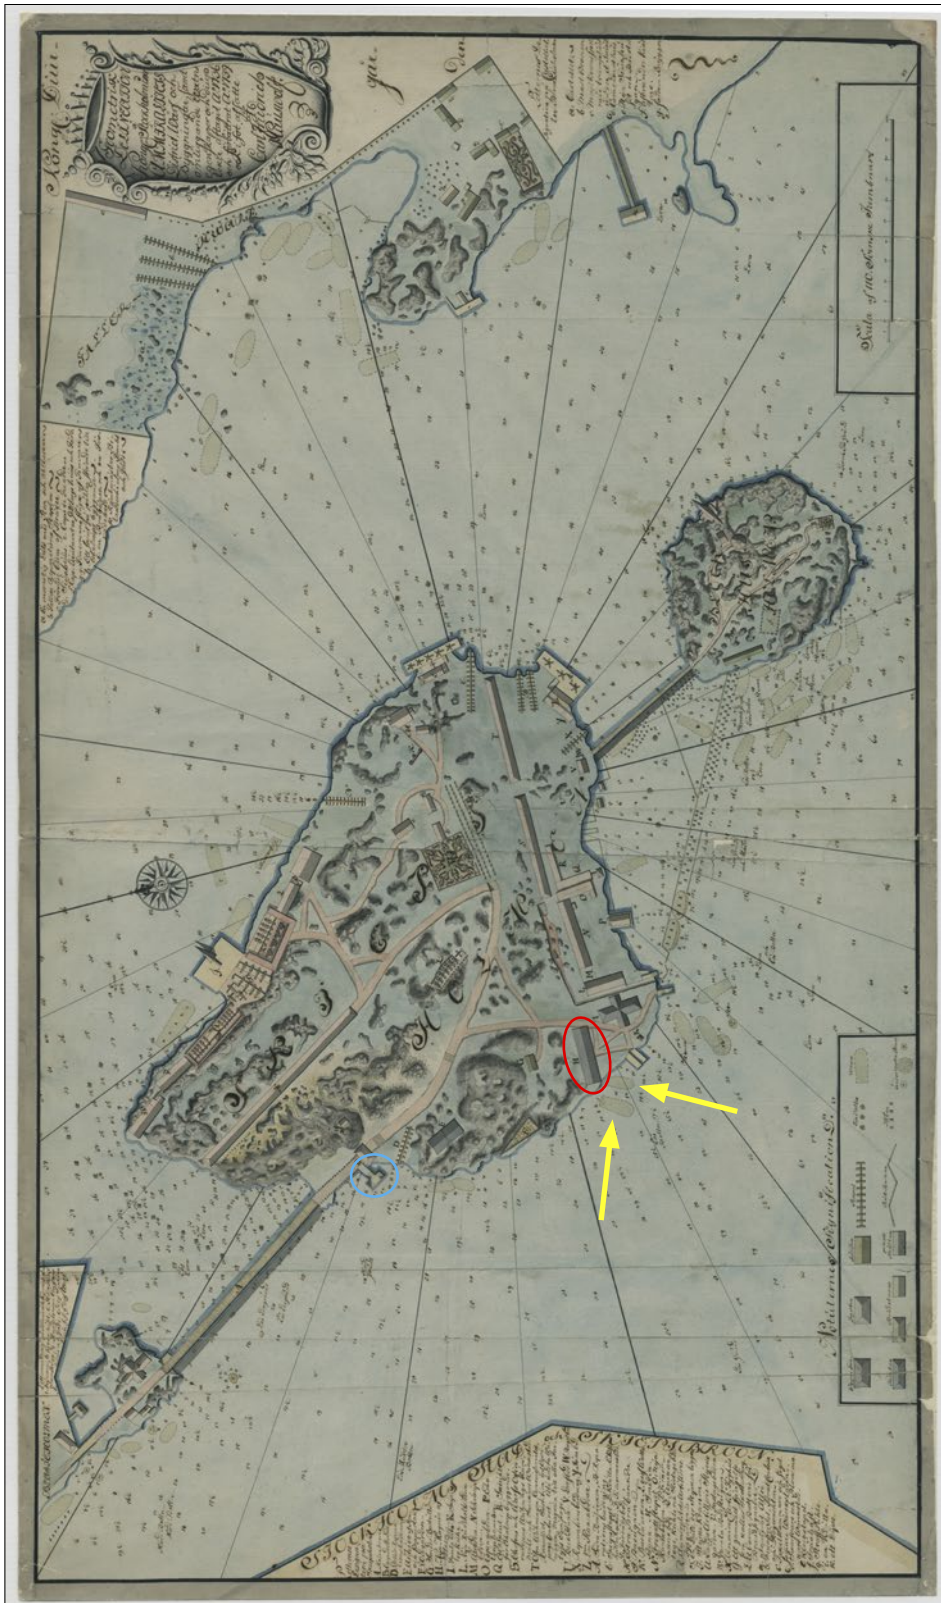
*Hauswulf, 1739  
Gula pilar visar vraken. Den blå ringen bryggan och den röda visar Intendenthuset.*

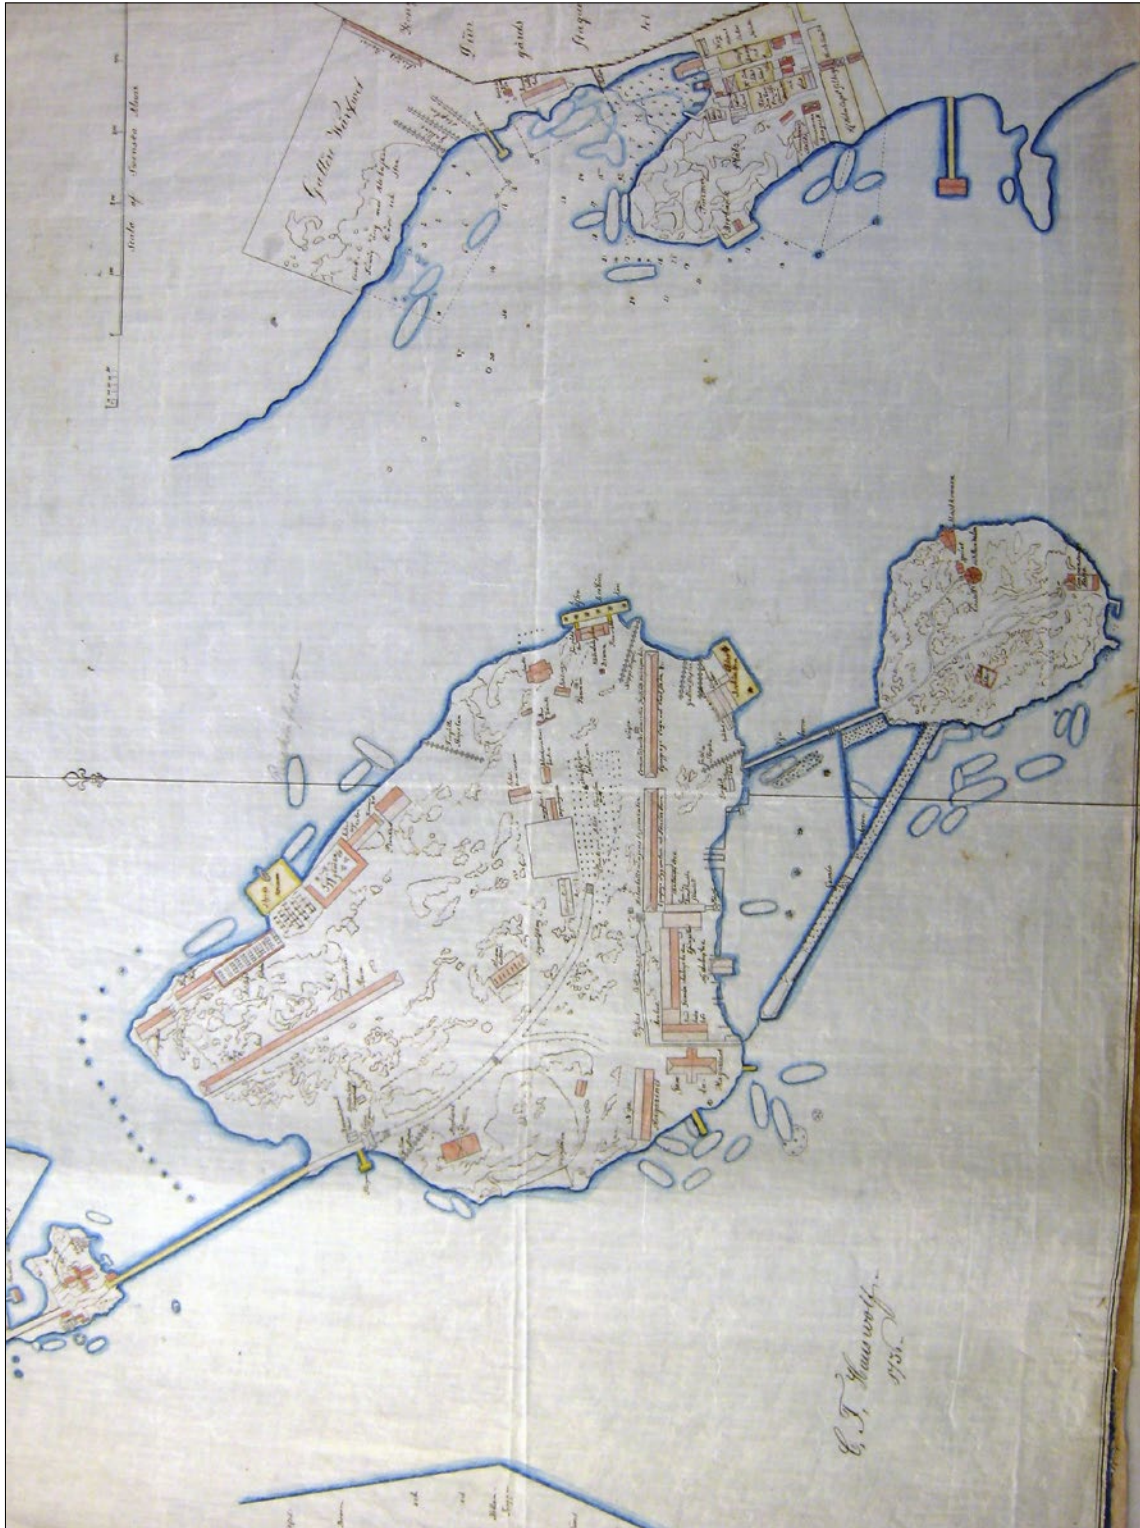
Hauswols förlaga 1736.

Vraken har daterats till slutet av 1600-talet eller början av 1700-talet. Dateringen på bryggan uppskattas utifrån erosion och konstruktion samt i kombination av Hauswolfs karta från 1736 (se fig. 3–4 och bilaga 2).

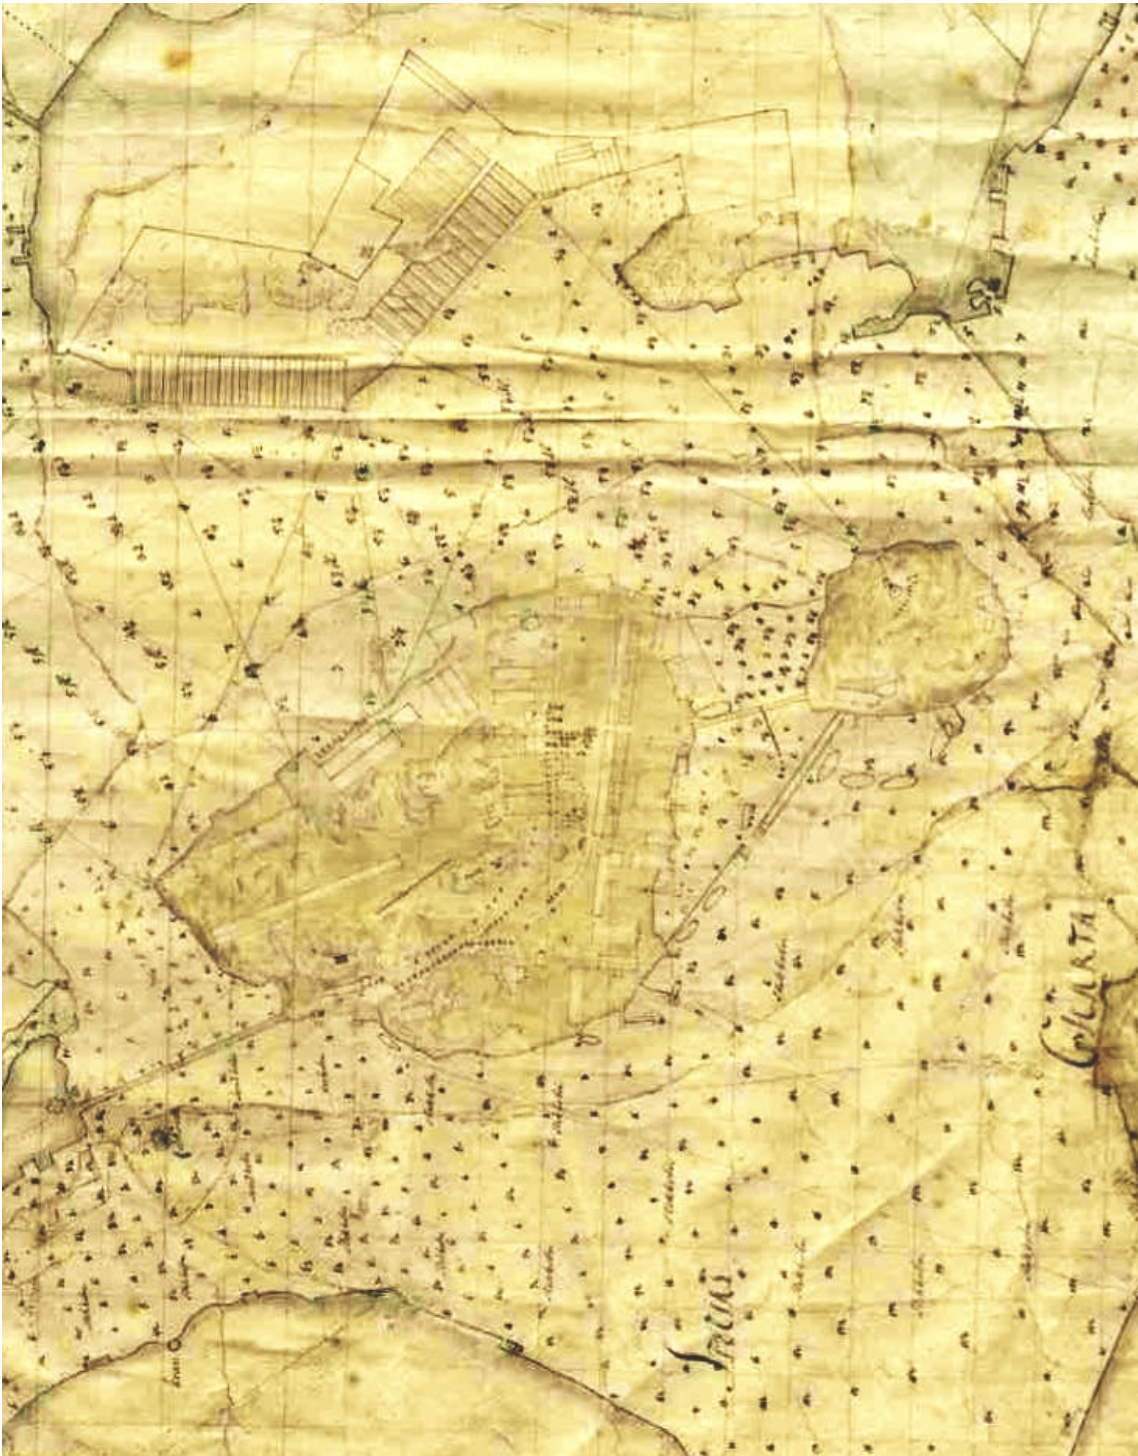
*Sjökartverket 1780.*

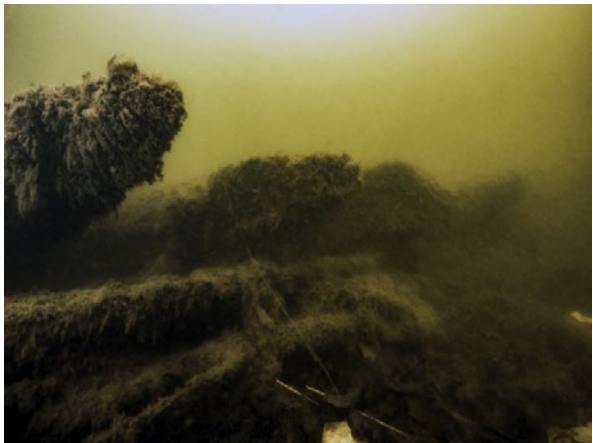
Objekt ID	WGS 84 (grader/min):
<i>Id1</i>	Koordinater: 59°19.442' N 18°4.898' E
Sonarbild: Id1	Foto: Id1

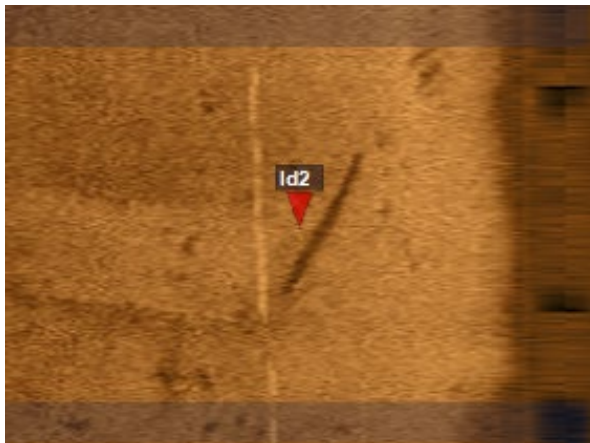
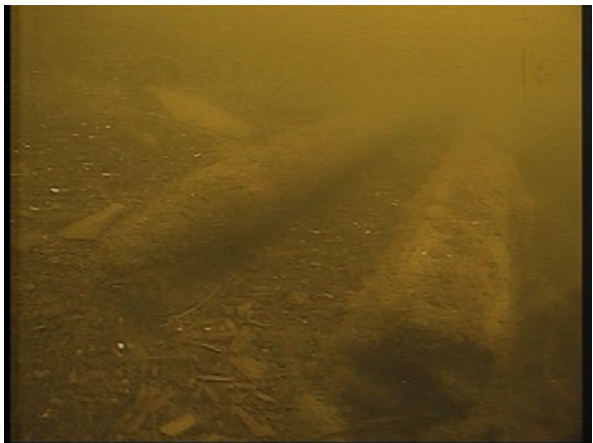
<i>Id2</i>	Koordinater: 59°19.517' N 18°4.778' E
Sonarbild: Id2	Foto: Id2

Kulturlagret, består av skeppstimmer, ämnen till skeppstimmer, bryggdelar, rester av flytbommar/pålspärr, huggspån, keramik, glas och stora med modernt skräp. En påle (Id2) hade spår av korrosion på spetsen vilket skulle kunna tyda på att den ingått i en flytande pålspärr. Kulturlagret kan dateras utifrån fyndmaterialet till 1400–2000-talet.

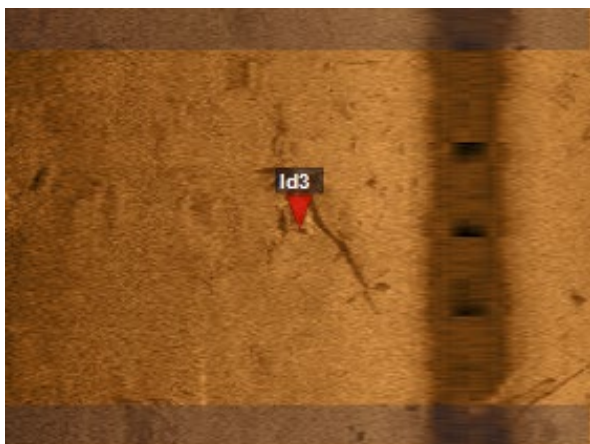
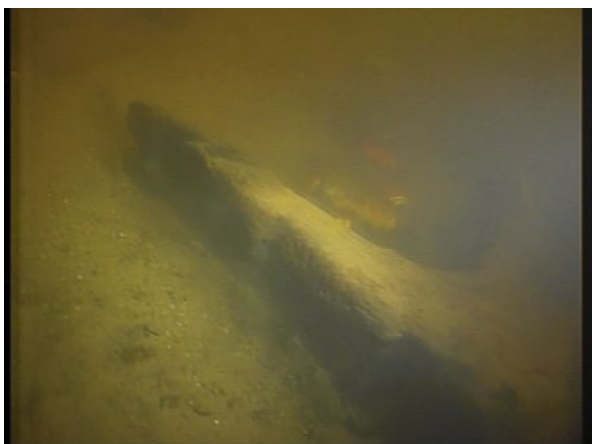
<i>Id3</i>	Koordinater: 59°19.501' N 18°4.785' E
Sonarbild: Id3	Foto: Id3

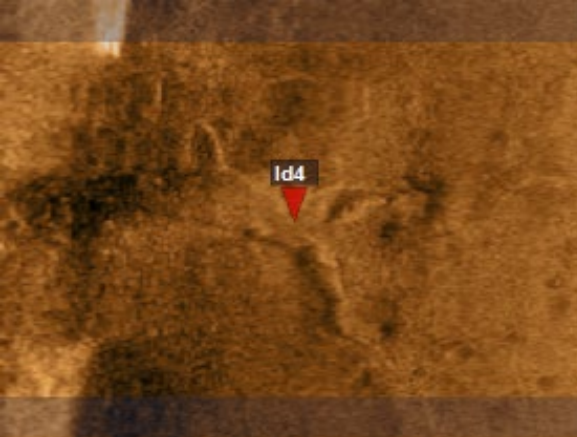
Objekt ID	WGS 84 (grader/min):
<b>Id4</b>	Koordinater: 59°19.543' N18°4.800' E
Sonarbild: Id4	Foto: Id4

A sonar image showing a textured seabed. A red arrow points to a small, dark, rectangular object labeled 'Id4' in the center of the frame.	Inget foto togs men den kunde verifieras som en ankarsten till Chapman.
<b>Id5</b>	Koordinater: 59°19.561' N18°4.738' E
Sonarbild: Id5	Foto: Id5

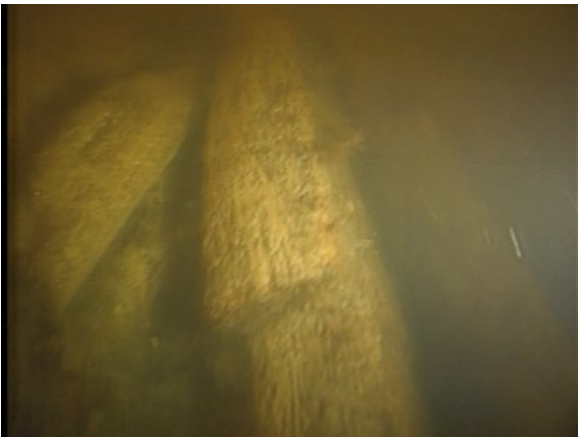
A photograph showing a close-up of a textured, light-colored surface, likely the seabed, with a dark, rectangular object visible in the center.
<b>Id6</b>	Koordinater: 59°19.540' N18°4.729' E
Sonarbild: Id6	Foto: Id6

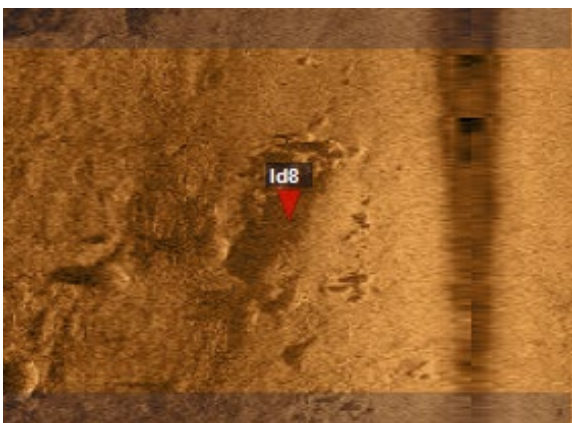
A sonar image showing a seabed with a long, dark, linear feature. A red arrow points to a small dark feature labeled 'Id8'.	Inget foto. En lång bergås i dagen med inslag av mindre stenar. Naturlig bildning

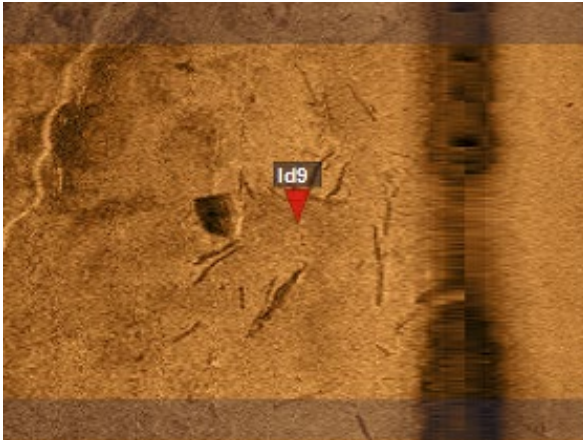
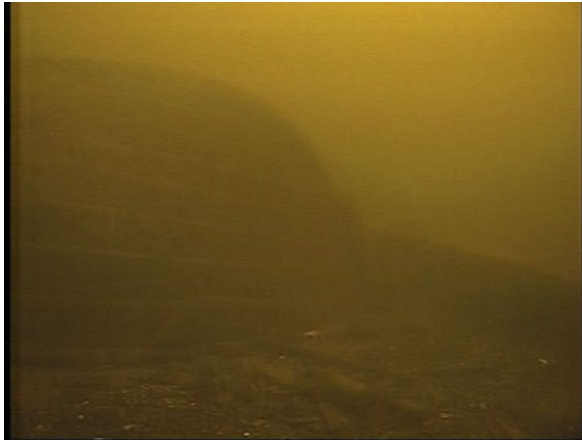
A sonar image showing a dark, irregularly shaped object on a sandy seabed. A red arrow points to the object, which is labeled 'Id9' in a small black box with white text.

A dark, low-contrast underwater photograph of the same object seen in the sonar image. The object is barely visible against the dark background of the seabed.
Köl.

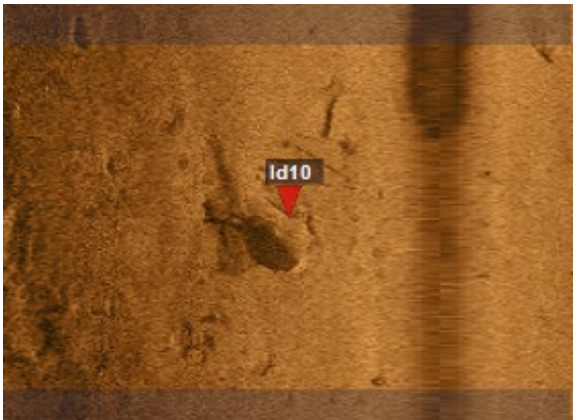
A sonar image showing a dark, irregularly shaped object on a sandy seabed. A red arrow points to the object, which is labeled 'Id10' in a small black box with white text.	Samma objekt som Id6.

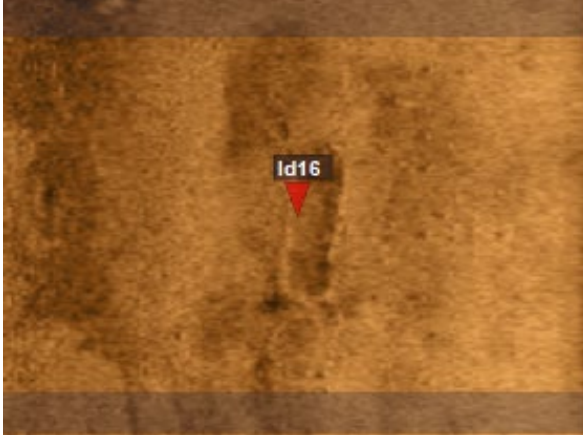
Utgick då den ligger utanför utredningsområdet. Kan vara ett av objekten som påträffades och presenteras i 100 vrak rapporten. Go12 och Go13.
<b>Id16</b>	Koordinater: 59°19.455' N18°4.841' E
Sonarbild: Id16	Foto: Id16

Inget foto togs. Indikationen utgjordes av en skarp hård kant i sedimenten. Naturlig bildning.
