# Kyrksjön

Arkeologisk utredning

Kyrksjön

© 2017 Sjöhistoriska museet  
Arkeologisk rapport 2017:10  
ISSN 1654-4927

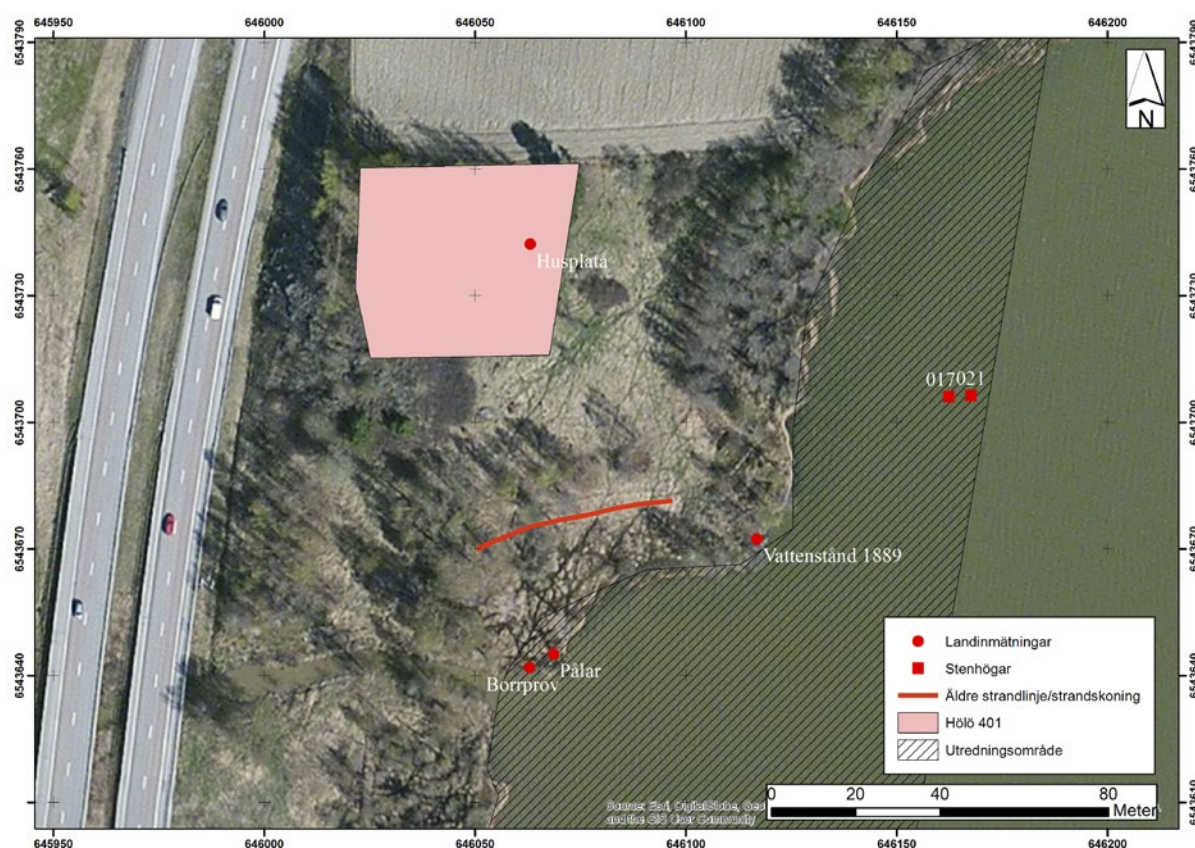
Figur 5. Karta över västra Kyrksjön, torplämningen efter Väsby torp (Hölo 401) och lämningar i utredningsområdet.  
© ESRI flygfoto, bearbetad av Mikael Fredholm, Statens maritima museer.

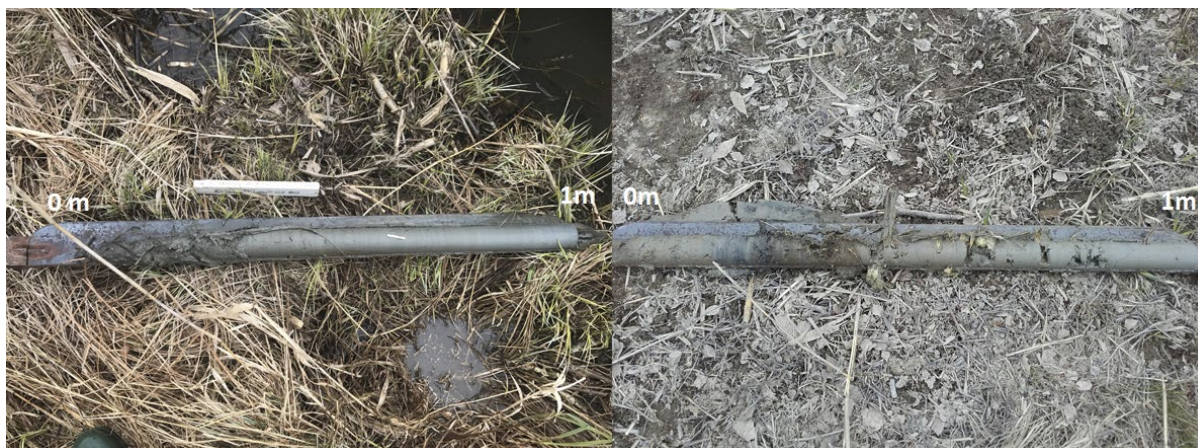
Figur 6. En meter djupa borrprovkärnor med växtmaterial. Provet till vänster är taget vid åmynningen, det till höger vid pålarna.  
Foto: Mikael Fredholm, Statens maritima museer.

sedimentet består av lera med växtdelar (främst näckrosrötter) i olika stadier av nedbrytning (fig. 6). Detta tyder på att eventuella äldre lämningar troligen ligger långt ner i botten-sedimenten.

Vattendjupet i utredningsområdet är runt 1–2 meter och siktdjupet under 0,5 meter (2017-04-20). Botten är lös och mestadels täckt av musslor och sjöväxter. Två stycken en meter djupa sedimentprov togs vid åmynningen, varav ett vid pålarna. De visade att den översta metern av botten-

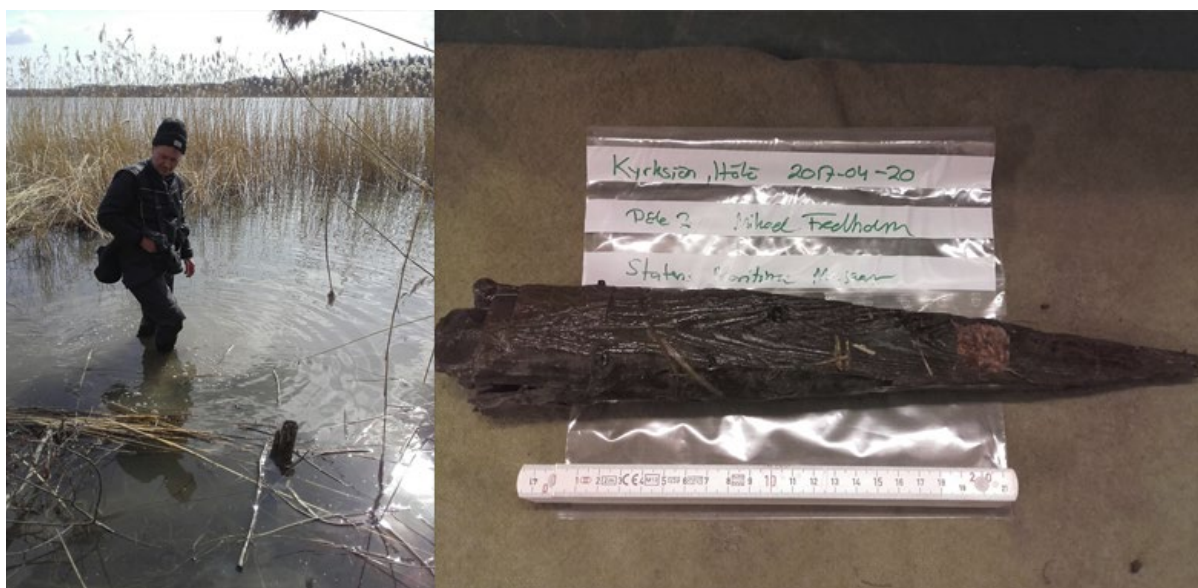
SMM påträffade fyra pålar vid åmynningen. I området var det nyligen grävt/muddrat i vassen (fig. 7) vilket troligen är anledningen till att dessa pålar blivit synliga. Pålarna är meterlånga, två pålar är cirka 10 cm i diameter (påle 1 och 3) och två cirka 5 cm i diameter (påle 2 och 4).

Figur 7. Pålarna vid åmynningen. Till vänster påle 1 in situ och till höger en del av påle 2.  
Foto: Mikael Fredholm, Statens maritima museer.

Två pålar (påle 1 och påle 2) togs upp för fotodokumentation och då de var av för kläna dimensioner för dendrokronologiska prover togs två  $^{14}\text{C}$ -prov.

SMM bedömer dessa som rester efter en möjlig fiskeanläggning, där två pålar har daterats till  $110 \pm 30\text{BP}$ , kalibrerat mellan 1680–1938 (kal. 2 sigma, se Bilaga 2). Pålarna är troligen del av en fiskeanläggning och klassificeras som lämningstypen ”fångstanläggning övrig”. Då anläggningen inte säkert kan antas ha tillkommit före 1850 bedöms den som en övrig kulturhistorisk lämning.

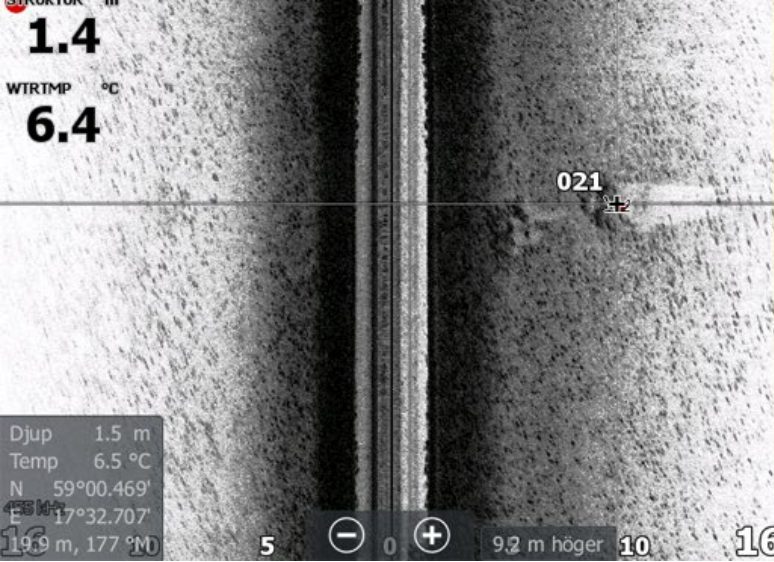
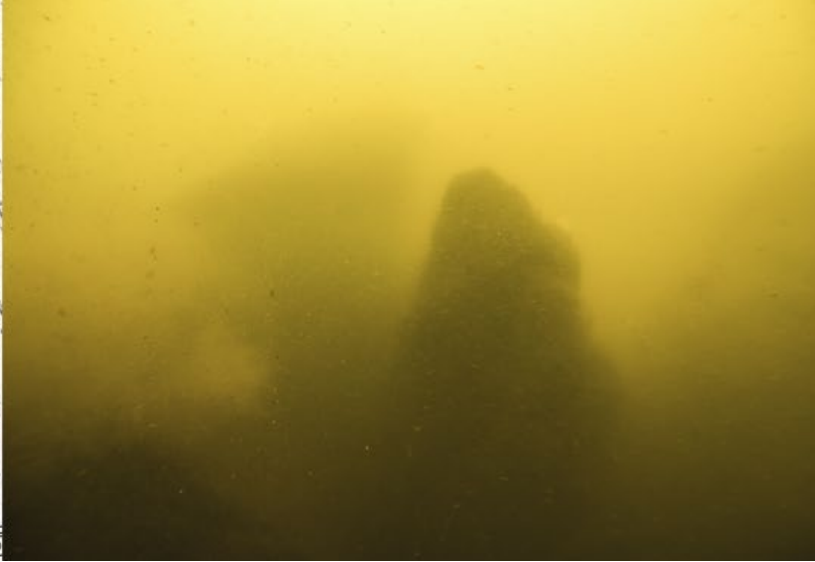
Vid sonarkarteringen påträffades två stenhögar i vattnet. Stenhögarna är båda cirka 2×2 meter stora. ID017 är cirka 0,5 meter hög och ID021 har cirka 1 meters höjd över botten. De består av som störst 0,5–1 meter stora kantiga/vassa stenar, möjligen sprängstenar. Det är oklart vad använd-

ningsområdet för dessa stenhögar är eller har varit. Då de ligger drygt 40 meter från land är det inte troligt att det är bryggglämningar. Möjligen kan det röra sig om dumpad sten i syfte att förbättra fiskens lek eller för att skapa gömslen för fisk och kräfter. Med tanke på de tidigare stenbrotten i närheten och stenens karaktär är det möjligt att stenarna kommer från något av de närliggande marmorbrotten, som var i drift under början av 1900-talet. Lämningen bedöms som en möjlig fiskeanläggning och då anläggningen kan antas ha tillkommit efter 1850 bedöms den som en övrig kulturhistorisk lämning.

Figur 9. De två stenhögarna (till vänster sonarbild) och en sten i det grumliga vattnet (höger). Foto: Jim Hansson, Statens maritima museer.

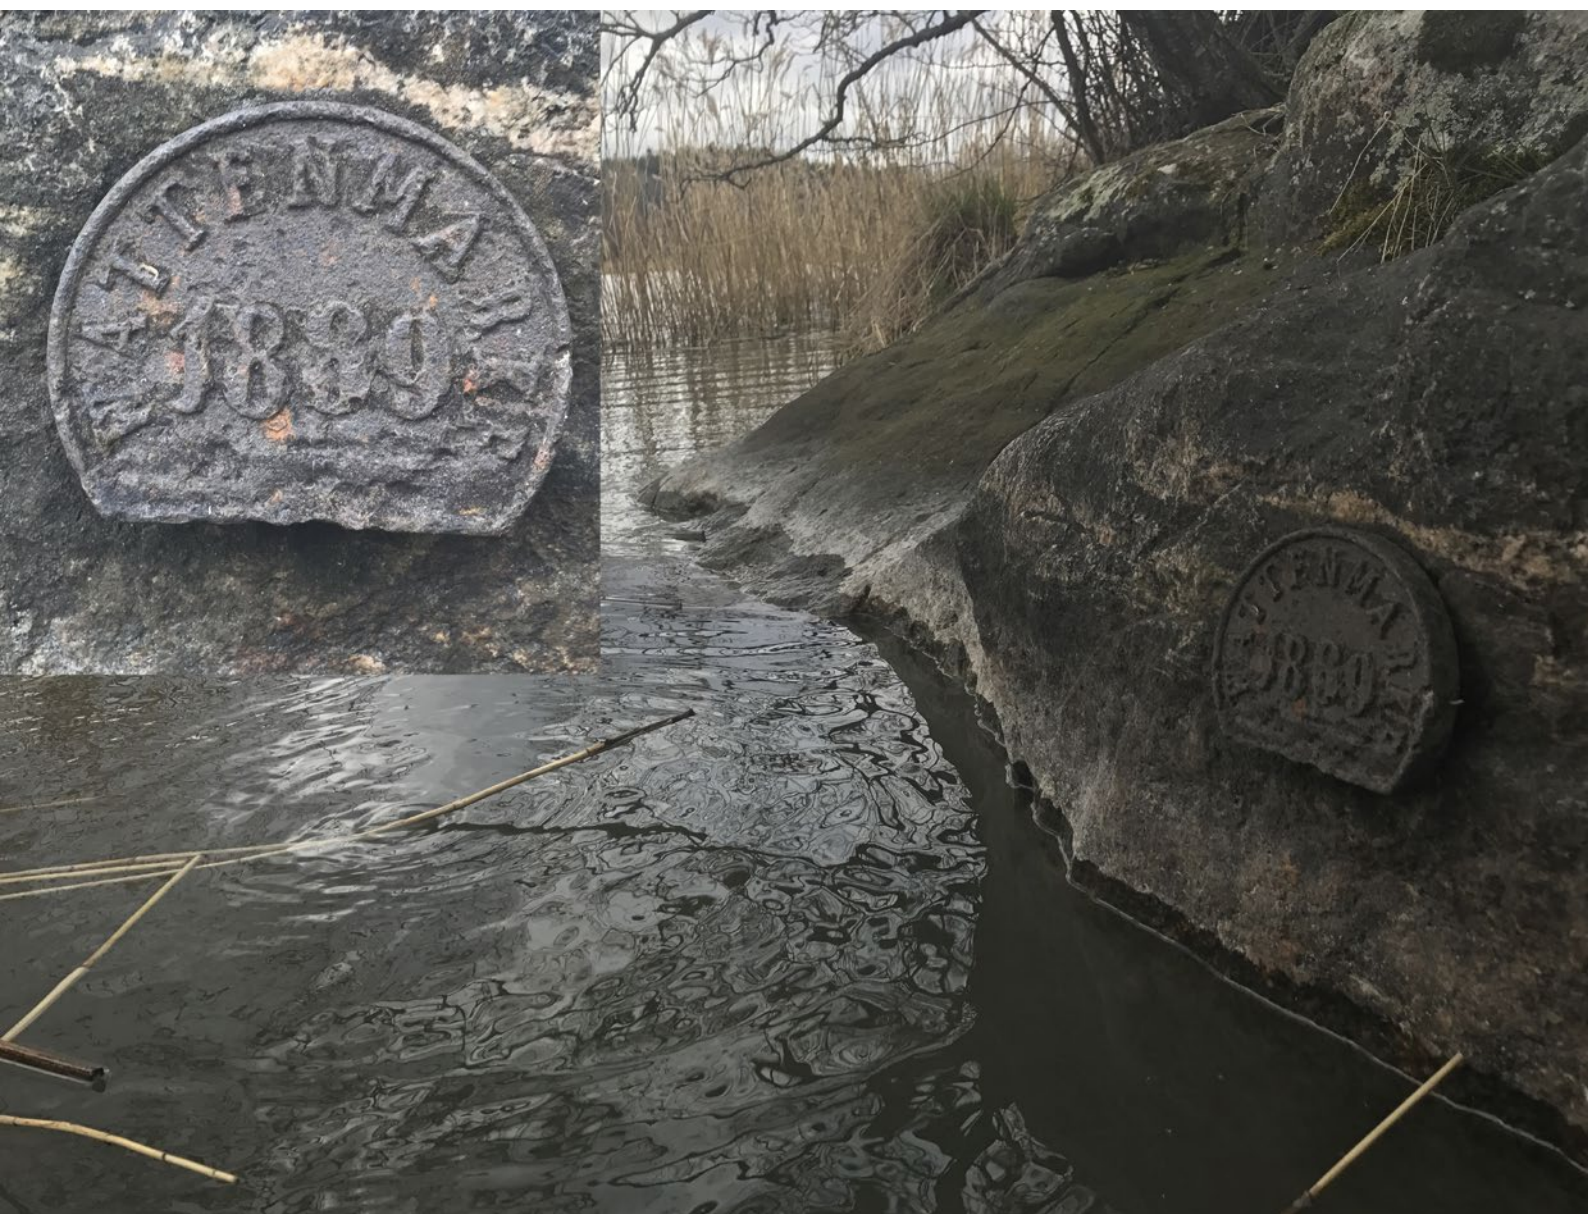
Från sjösänkningen finns ett minnesmärke, som markerar vattennivån 1889. Vattenståndsmärket klassificeras som lämningstypen ”minnesmärke”. Vattenståndsmärket bedöms som övrig kulturhistorisk lämning.

Figur 10. Vattenmärke 1889. Foto: Jim Hansson, Statens maritima museer.

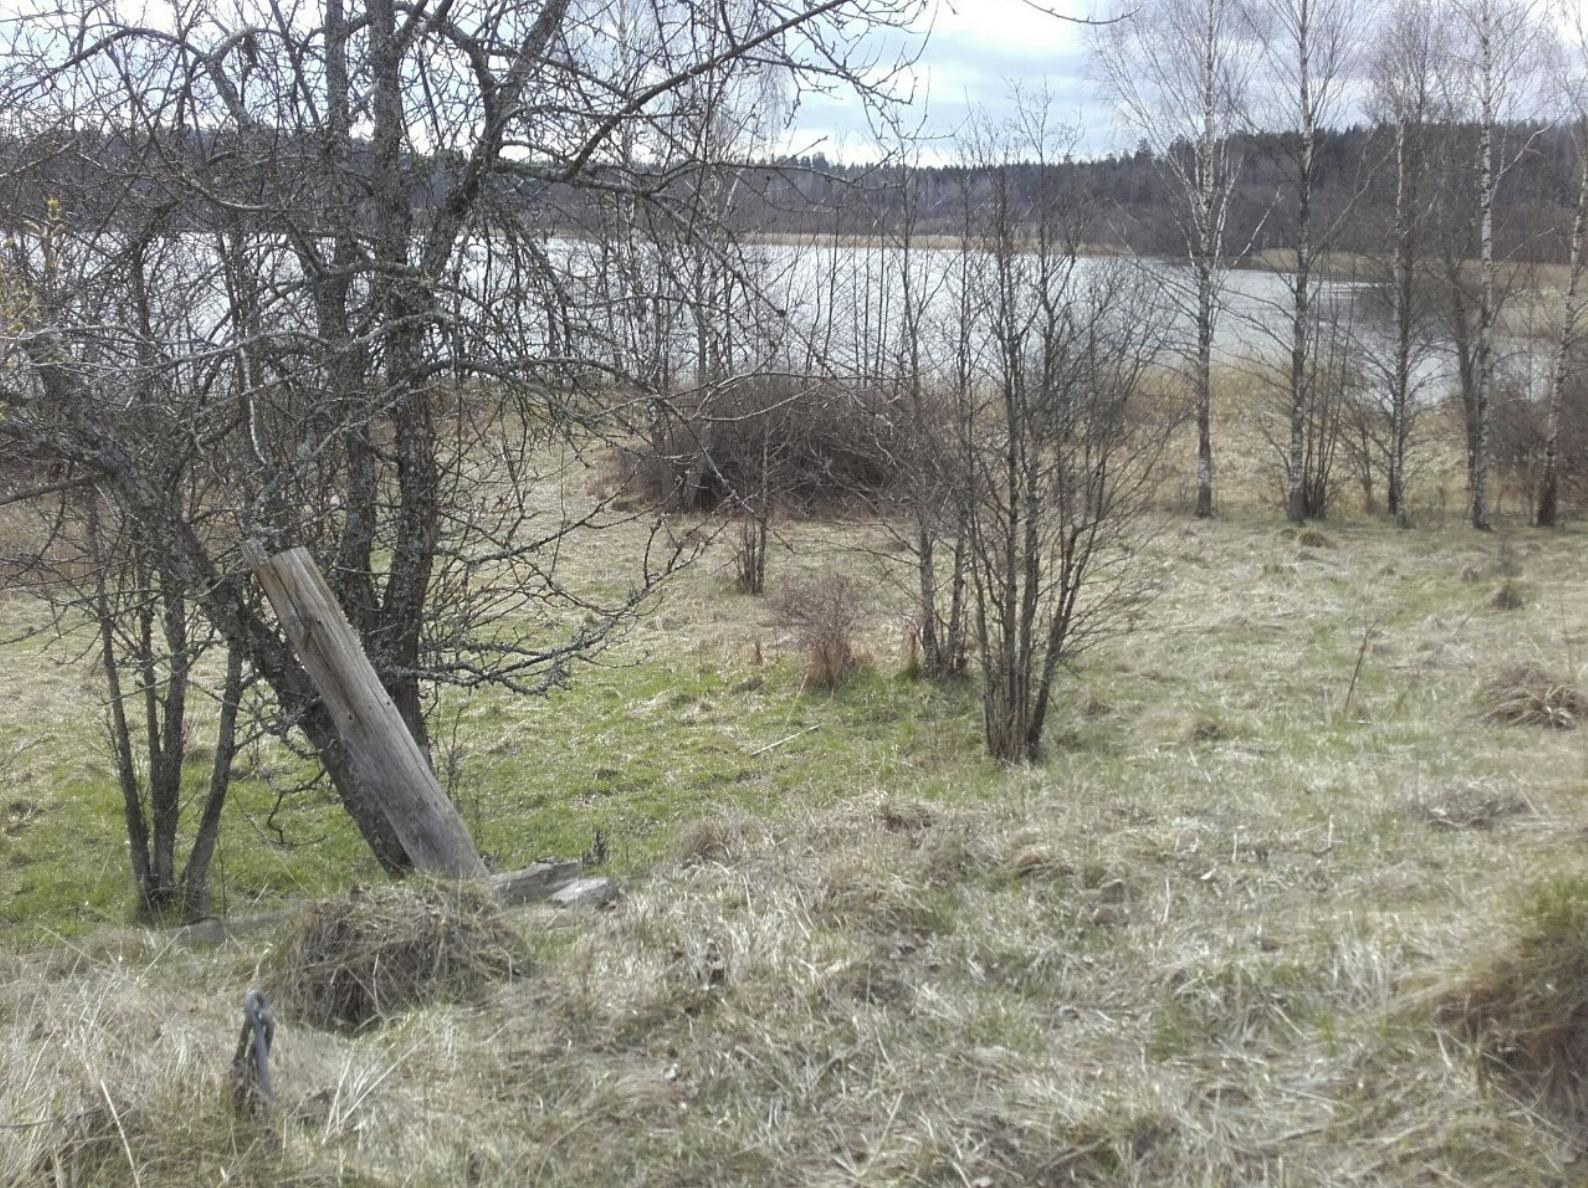
*Figur 11. Utsikt åt sydost från kullen med byggnadsrester (Hölö 401). Åmynningen med pålarna i bildens övre högra hörn.  
Foto: Mikael Fredholm, Statens maritima museer.*
