# Vraket vid Sillkajen i Svindersviken

Arkeologisk förundersökning av fartygslämning Id13

RAÄ Nacka 263

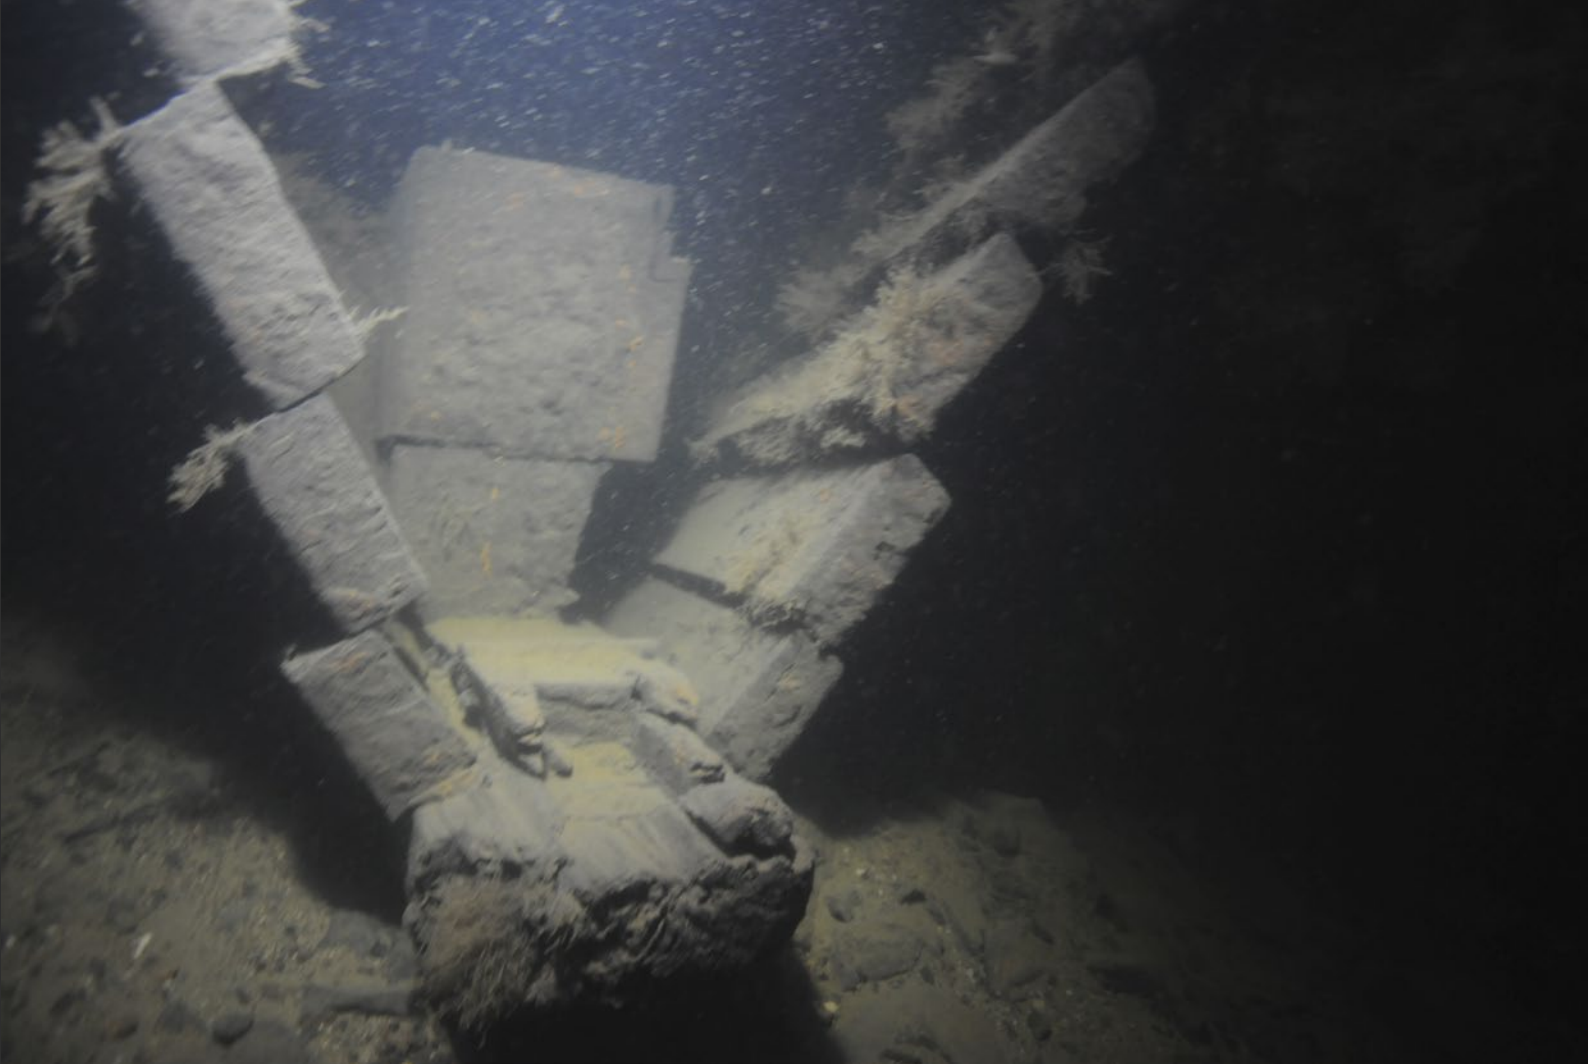
Figur 7. Här syns skrovets akterparti med de kravellagda bordläggningsplankorna och urtaget i kölen där akterstaven en gång suttit.  
Foto: Jens Lindström, Statens Maritima Museer.

Fartygslämningen var förhållandevis välbevarad och den stod upprätt på den sluttande botten med viss slagsida åt babord. Aktern, som låg vänd in mot Sillkajen, vilade på 14 meters djup och den stack upp cirka en meter över den omgivande steniga botten. Skrovprofilen i aktern var märkbart v-formad vilket indikerade att fartyget byggts som ett seglande fartyg. Akterstäv och akterspegeln saknades och dessa kunde inte återfinnas på vrakplatsen.

Skrovet var helt byggt i furu på kravell och gav intryck av att vara kraftigt byggt. För sammanfog-

ning av spant, bordläggning och andra skeppstimmer hade både trädymplingar (träpluggar) och järnbultar använts. Från akterpartiet var insidan av fartygslämningens botten och kölsvin synliga i cirka nio meter innan de försvann ner i botten-sedimenten. Skrovets uppstickande sidor gick att följa ytterligare i några meter innan även de försvann ner under botten.

På botten utanför vraket och även inuti vraket låg enstaka fartygsdelar, framförallt bordläggning och spant, som lossnat och fallit ut från skrovet. Troligtvis hade de saknade fartygsdelarna i aktern och de löst liggande fartygsdelarna på botten i och utanför vraket slitits loss av ankranke fartyg med tanke på vrakets utsatta läge nära Sillkajen.
