Vrak i Bojarkilen

Arkeologisk förundersökning

RAÄ Strömstad 21

© 2017 Sjöhistoriska museet
Arkeologisk rapport 2017:6
ISSN 1654-4927

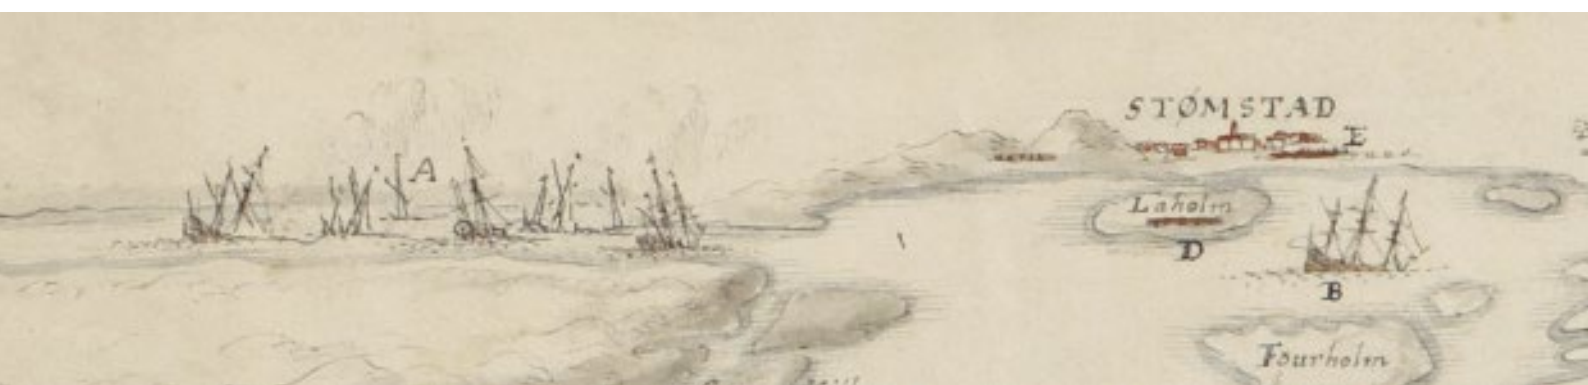
Figur 2. Dansk situationsplan från 1719. "A" till vänster i bilden motsvarar Bojarkilen. © Karta, Det Kgl. Bibliotek i Köpenhamn.

Enligt en dansk situationsplan från 1719, skall några av dessa fartyg ha sänkts i Bojarkilen (fig. 2). Om bärgningar av dessa sänkta fartyg utfördes är oklart, men det är troligt att fartygen räddades då detta var brukligt.

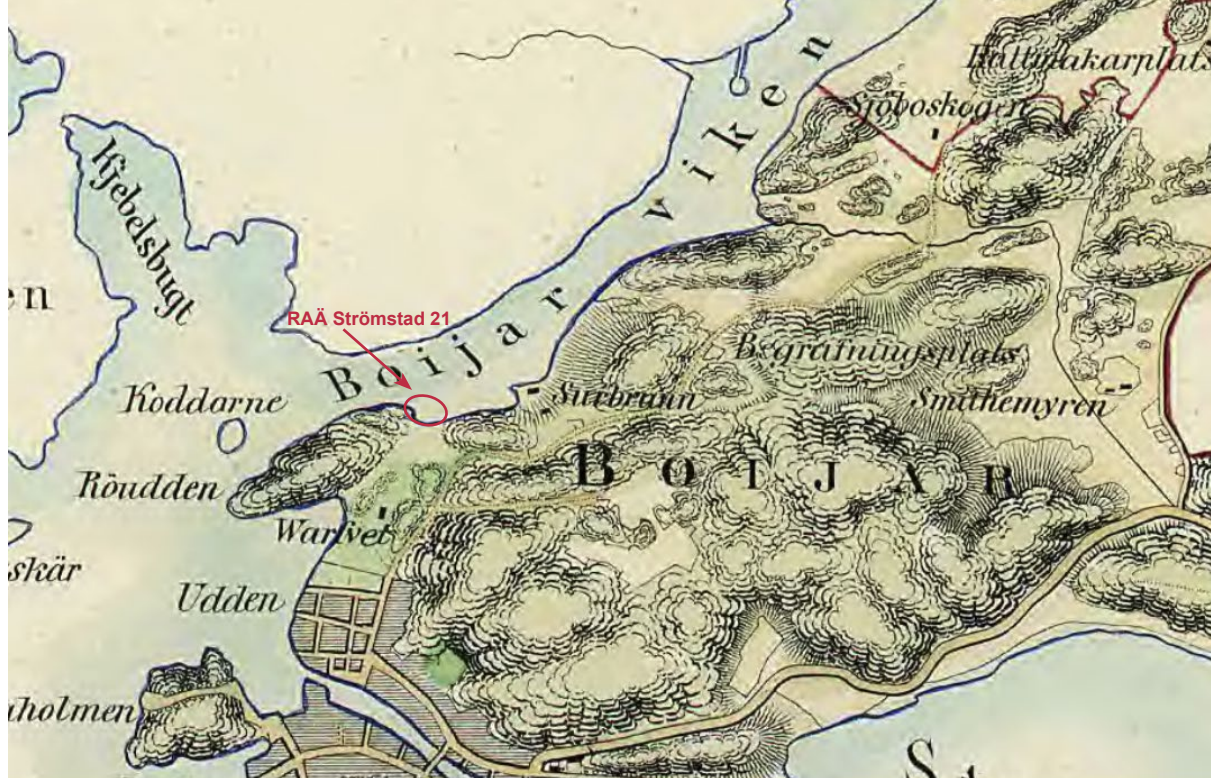
Figur 4. Karta från år 1855. Varvet vid dagens sjukhus syns, liksom en "Surbrunn" nära undersökningsområdet. Läget för RAÄ Strömstad 21 markerat med röd ring. © Lantmäteriet, aktbeteckning Lj-55.

karta från 1855 ser man varvet vid dagens sjukhus, liksom "Surbrunnen", strax öster om fartyglämningen RAÄ Strömstad 21 (fig. 4). Som synes har man i anslutning till undersökningsområdet

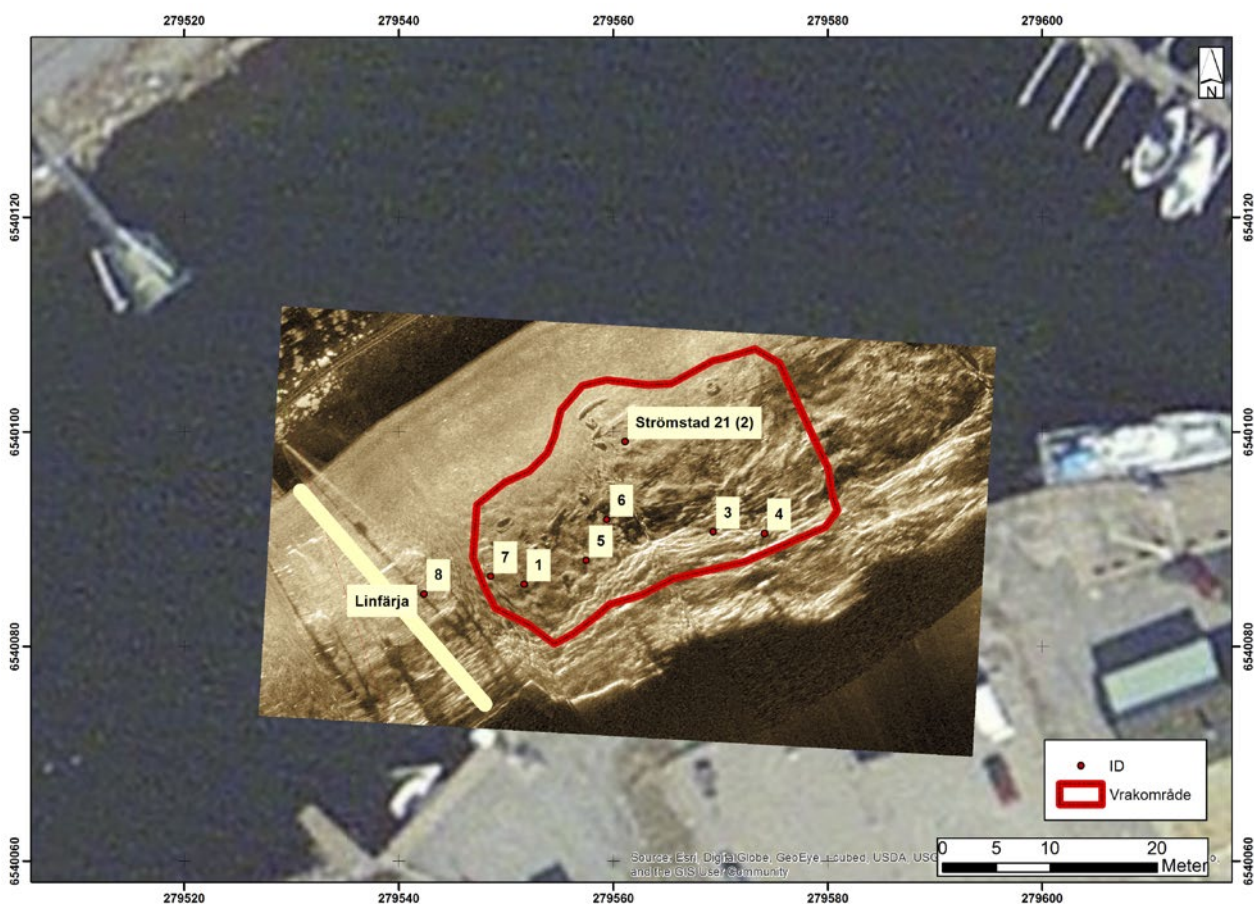
SMM:s förundersökning visar att fartygslämningen är mycket fragmenterad med mestadels lösa skeppsdelar. Huvudparten av skeppsdelarna börjar cirka 5–10 meter öster om linfärjan över Bojarkilen och fortsätter vidare 30 meter österut. Området med skeppstimmer är cirka 30×15 meter stort (se figur 6) och ligger på mellan fyra och sju meters djup (bilaga 2). ID 7 och 8 närmast färjan består av enstaka skeppstimmer. Ett par lösfynd så som

Figur 6. Sonarmosaik över fartygslämningen RAÄ Strömstad 21 i Bojarkilen. Inom det centrala ”vrakområdet” finns merparten av vrakdelarna. ID7 och 8 är enstaka skeppstimmer. © Flygfoto: ESRI, sonardata (SMM) bearbetad av Mikael Fredholm, Statens maritima museer.

Avgränsningen av fartygslämningen till ett ca 30×15 m stort område (fig. 6–7) bedöms vara utförd med god noggrannhet och förundersökningen visar att lämningen är fragmenterad och utspridd, med endast ett mindre sammanhängande skrovparti (ID3).

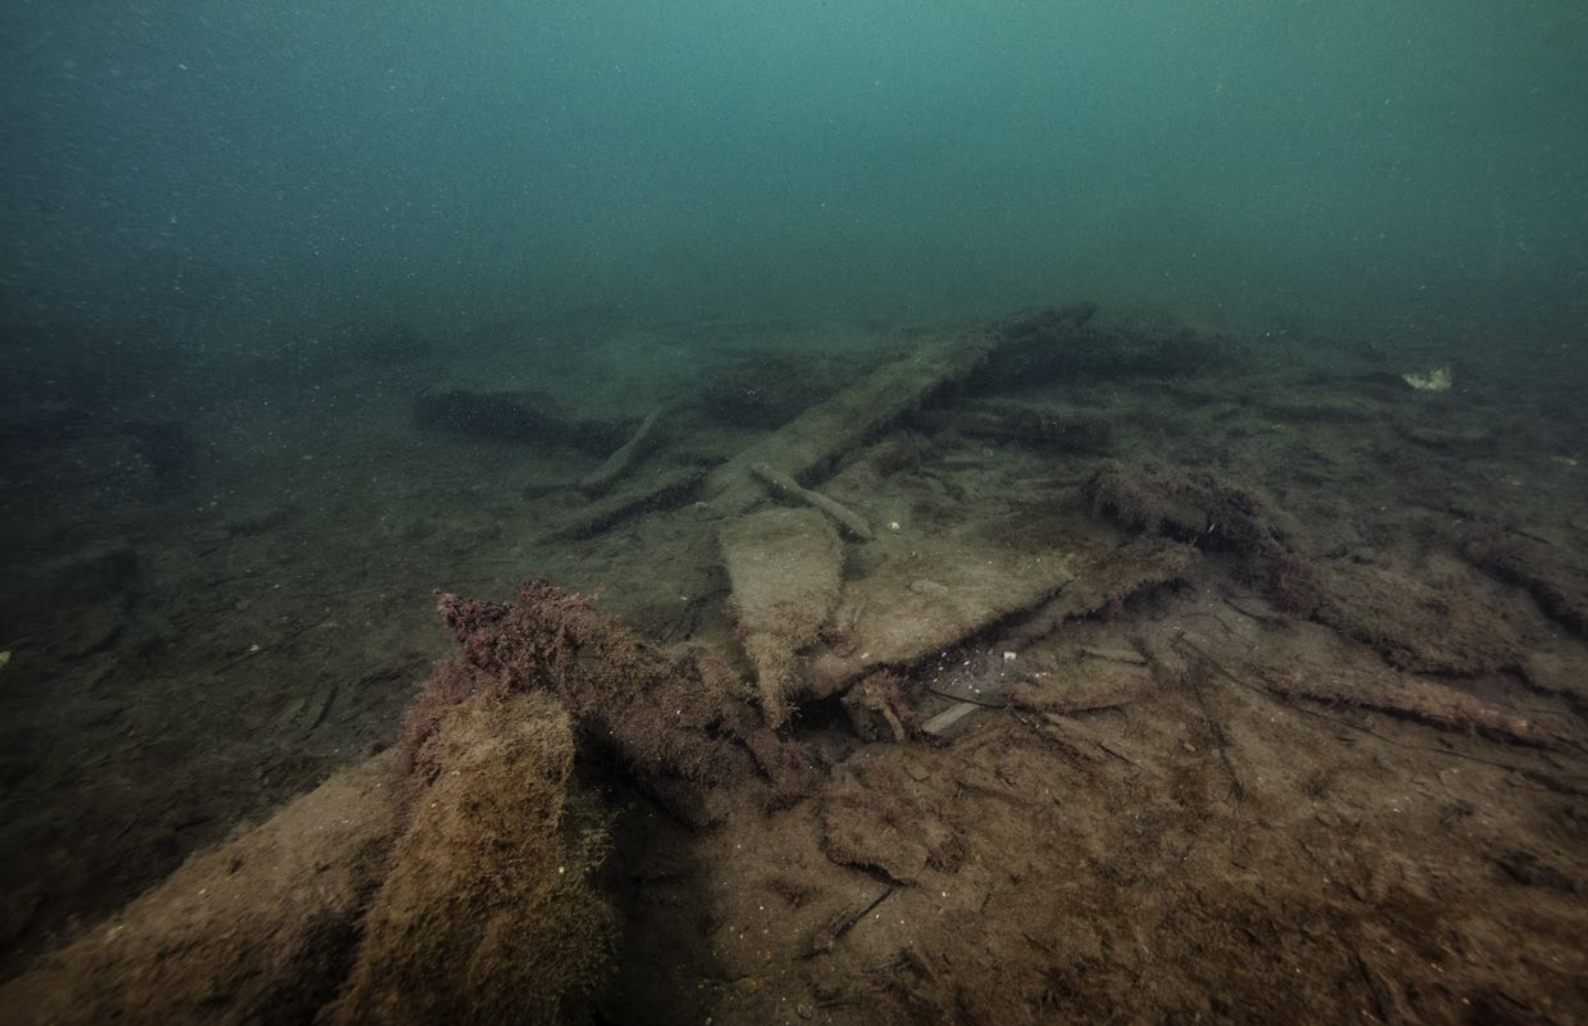
Området från ID2 och in mot kajen i söder kan ses som ett ”centralt” vrakområde. Där finns flera bottenstockar med trädymlingar, en järnring på ett timmer. 5–10 meter åt nordost om ID2 ligger flera större timmer.

Figur 8. Område med skeppstimmer vid ID2. Foto: Jim Hansson, Statens Maritima Museer.

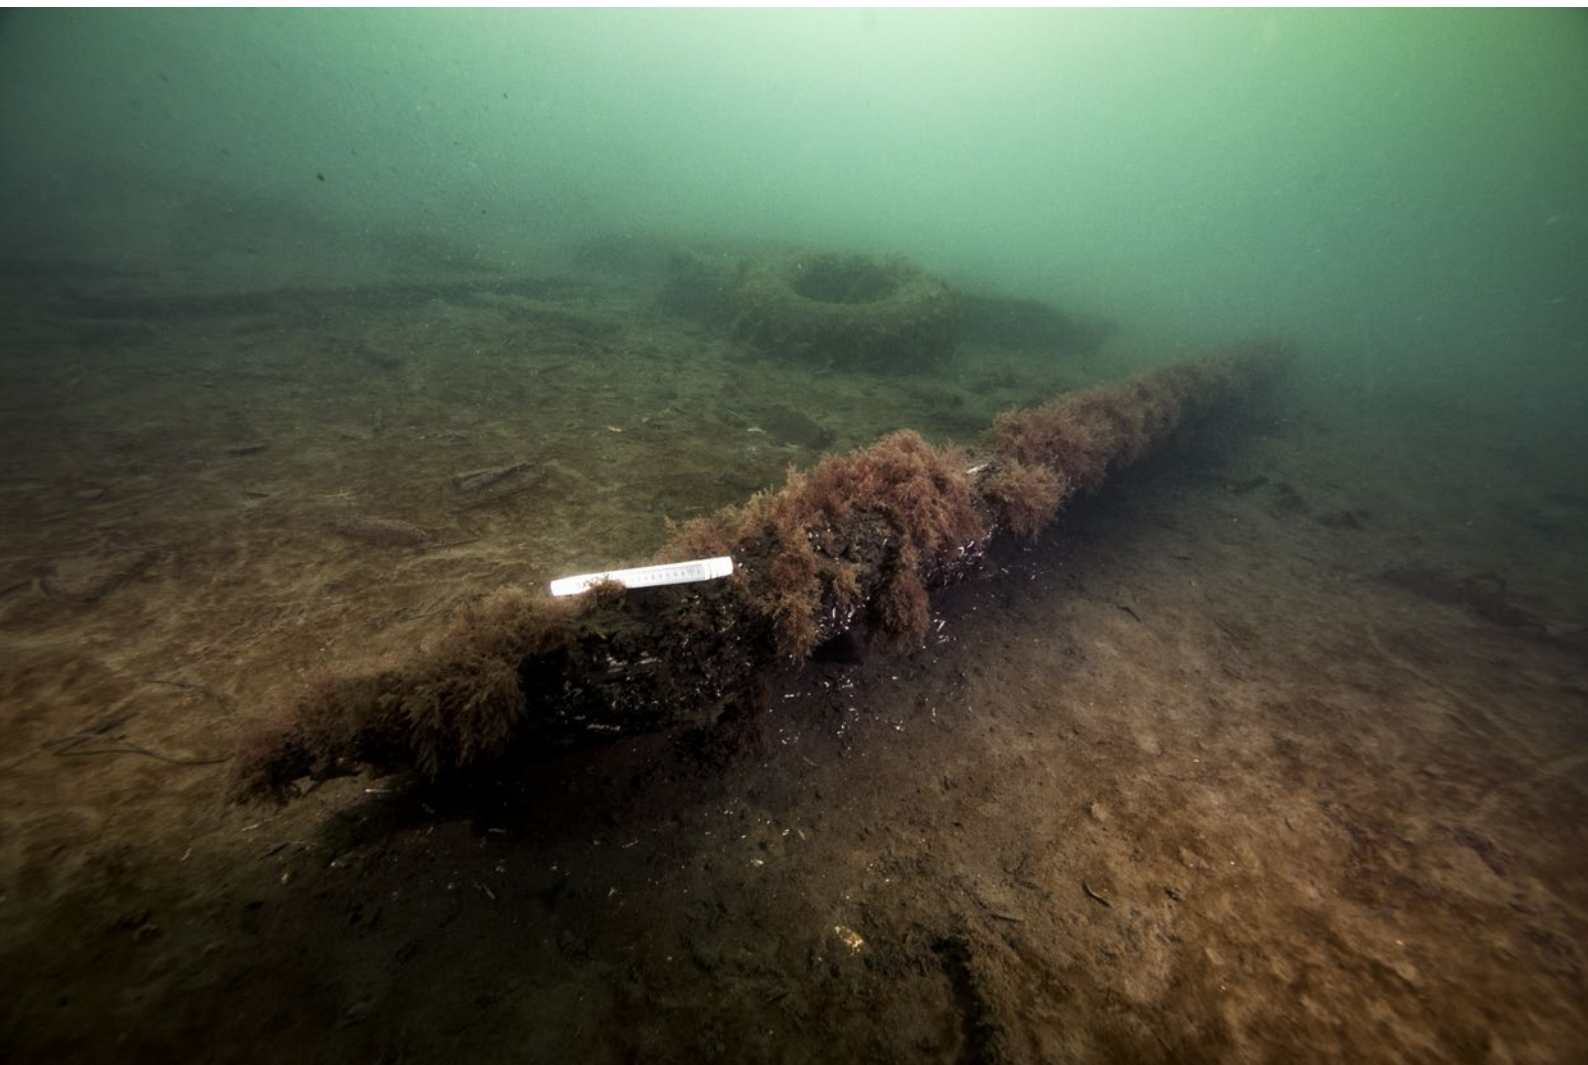
Figur 9. (nedan) Skeppstimmer nordost om ID2 (nedan). Foto: Jim Hansson, Statens Maritima Museer.

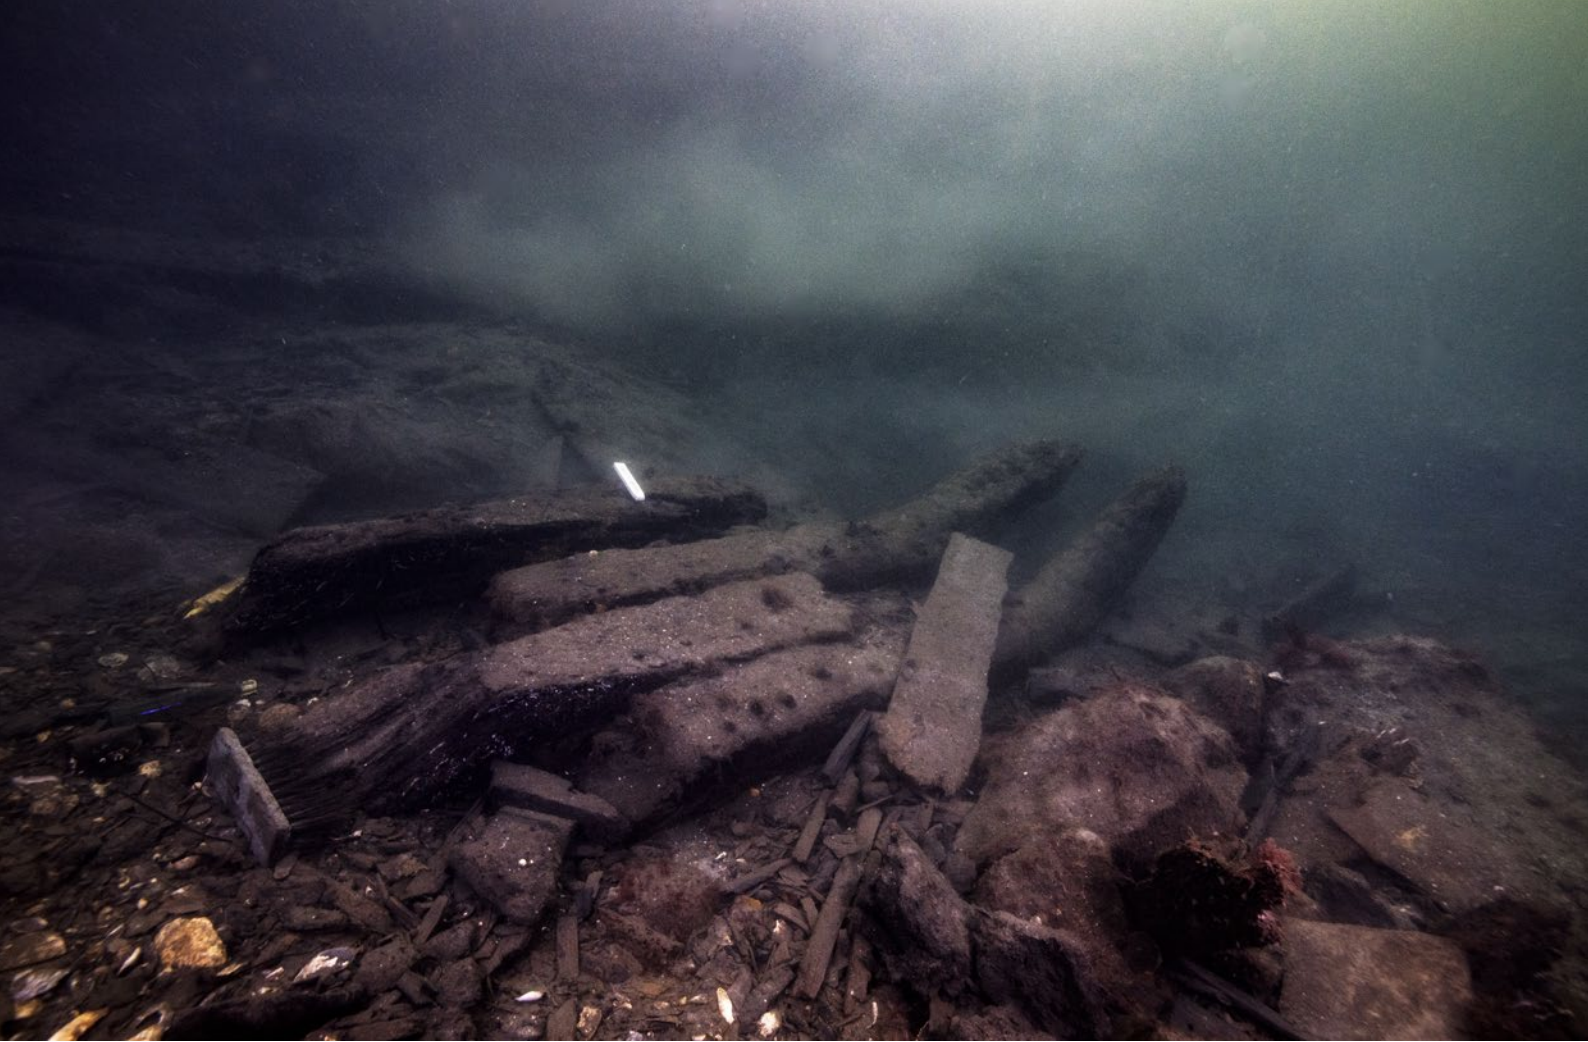
Stora skeppstimmer, två spant och två bottenstockar sitter ihop med kravellbyggd bordläggning. Mått timmer: 25 cm breda och 20 cm tjocka. Spantavstånd 30 cm. Det sammanhängande par-

*Figur 10. Spant, bottenstockar och bordläggning vid ID3. Detta är det enda synliga sammanhängande skrovpartiet.
Foto: Jim Hansson, Statens Maritima Museer.*

tiet är ungefär 2×3 meter stort. Inga järndetaljer syntes men det kan inte uteslutas att det finns järnspik på undersidan av skrovpartiet. Bordläggningen är 30 cm bred och 3 cm tjock (fig. 10).

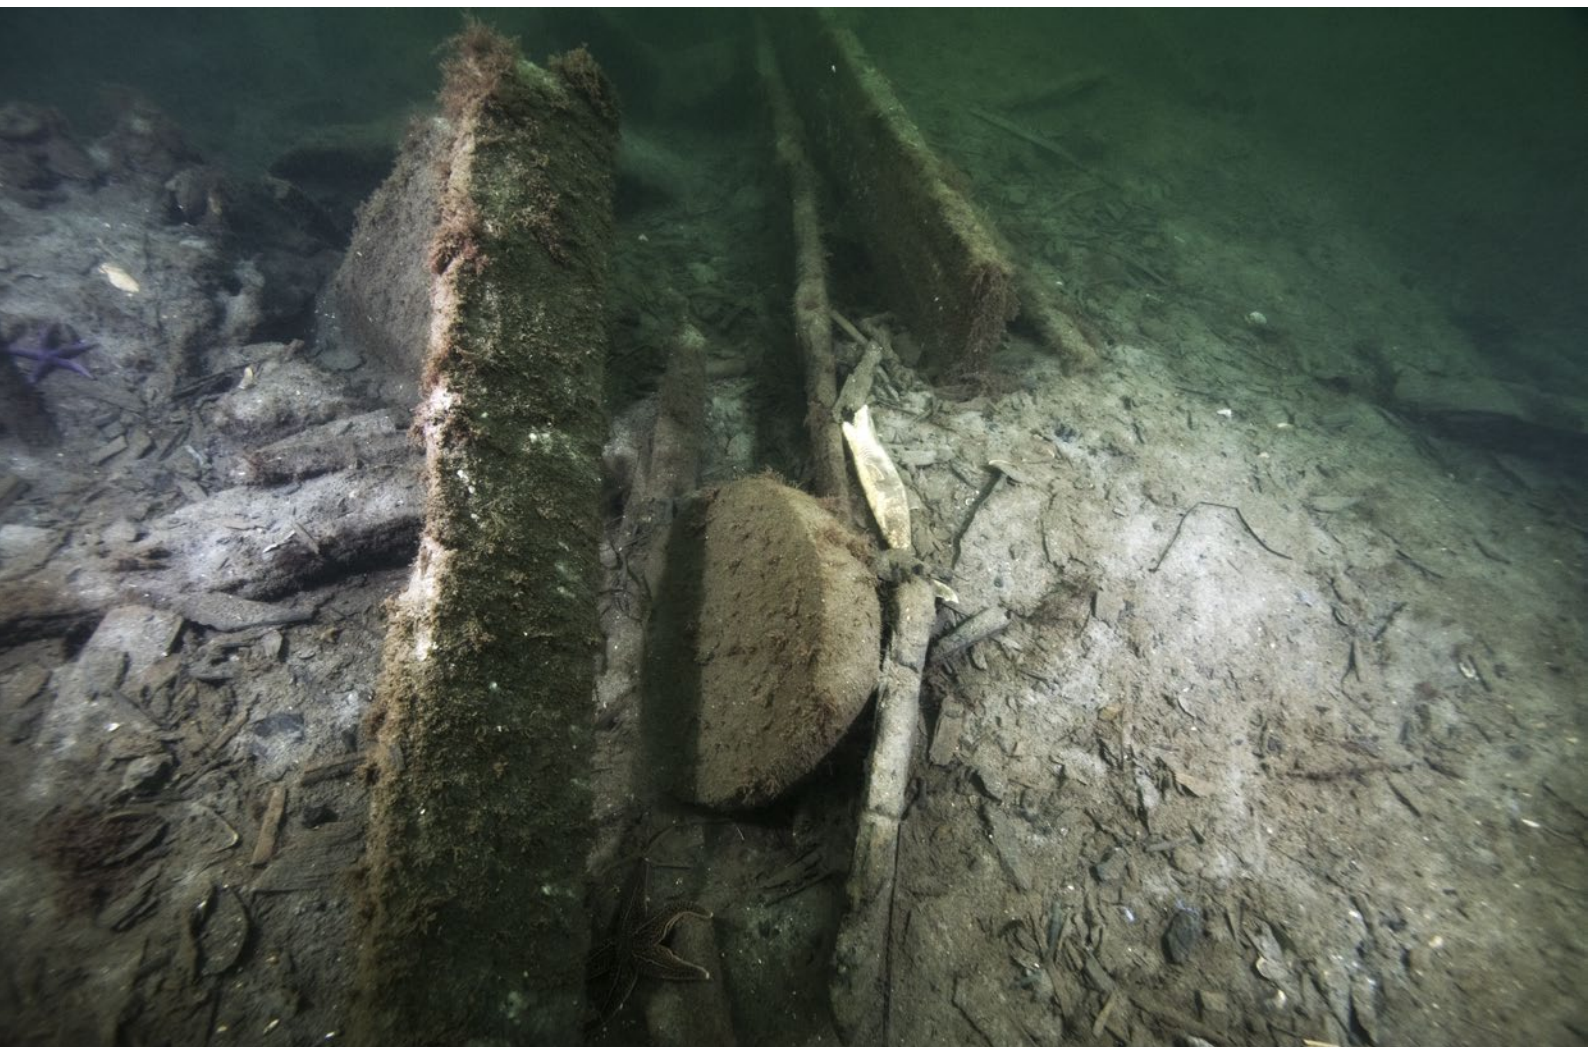
Figur 11. (nedan). Skeppstimmer och slipsten. Foto: Jim Hansson, Statens Maritima Museer.

Ett område med flera skeppstimmer, som inte syntes på sonarbilderna. Två, möjligen tre stycken bottenstockar sticker upp under de lösa bordläggningens plankorna. Dessa kan sitta i sitt ursprungliga läge. I området tre meter öster om punkt ID6 finns även en slipsten, med diameter 36 cm och tjocklek 10 cm (fig. 11). Troligen är slipstenen av sandsten. Slipstenar satt ofta fast i relingen på fartyg och användes för att slipa timmermännens verktyg. Slipstenar har påträffats på flera vrak av olika åldrar. Bland annat Dalarövraket, Björns vrak (FMIS) med flera.

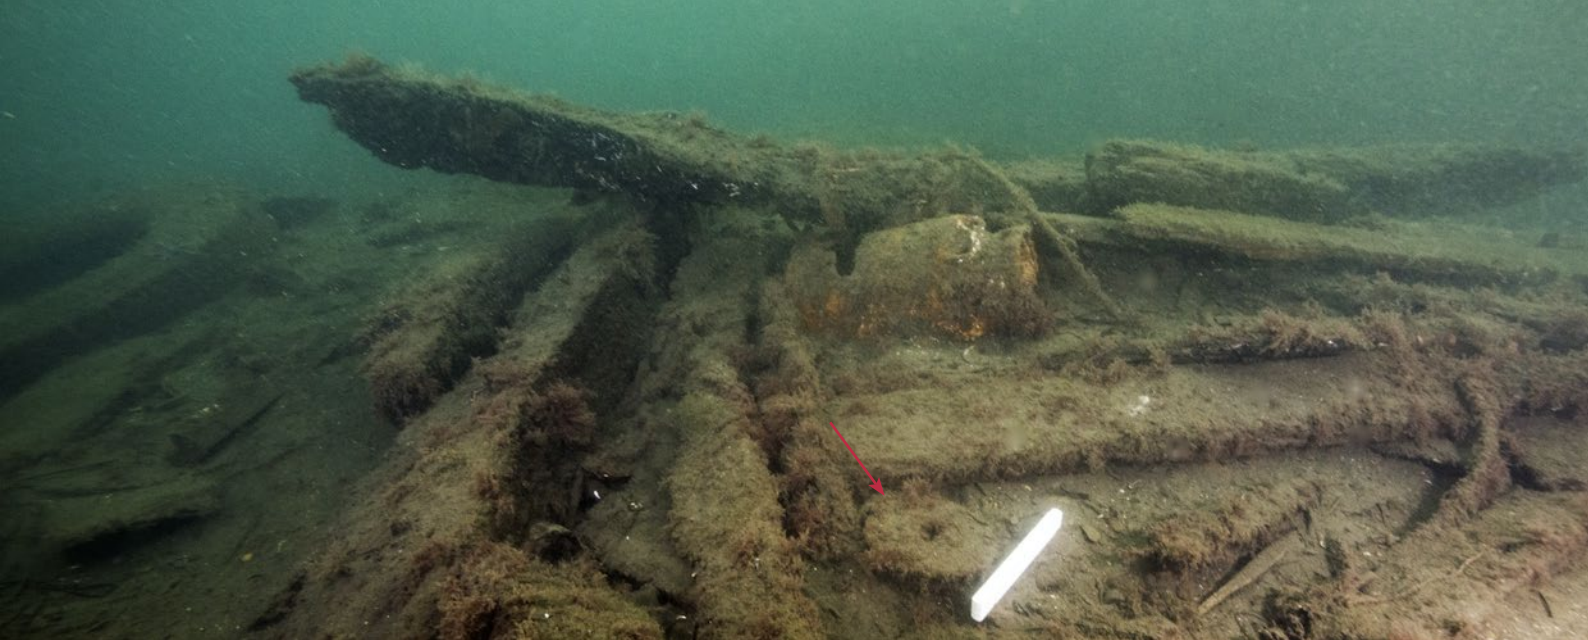
Figur 12. Bottenstock på 350 cm längd i området väster om ID6. Vid den vita tumstocken ligger blockskivan (se röd pil) och framför bottenstocken en rostig mjölkkan. Foto: Jim Hansson, Statens Maritima Museer.

Ett område med flera skeppstimmer, bland annat en bottenstock på 350 cm längd och 25 cm höjd samt 20 cm bredd. Bottenstocken har järnrester på ovansidan och rester på undersidan efter järnbultar/spikar. Under denna bottenstock ligger ytterligare en liknande bottenstock med trädymlingar och märken från järnspik. I anslutning till bottenstockarna ligger en mjölkkan och en blockskiva i trä (fig. 12). Blockskeivan mäter 19 cm i diameter och är därmed lite större än den på 165 mm diameter som påträffades 2006.

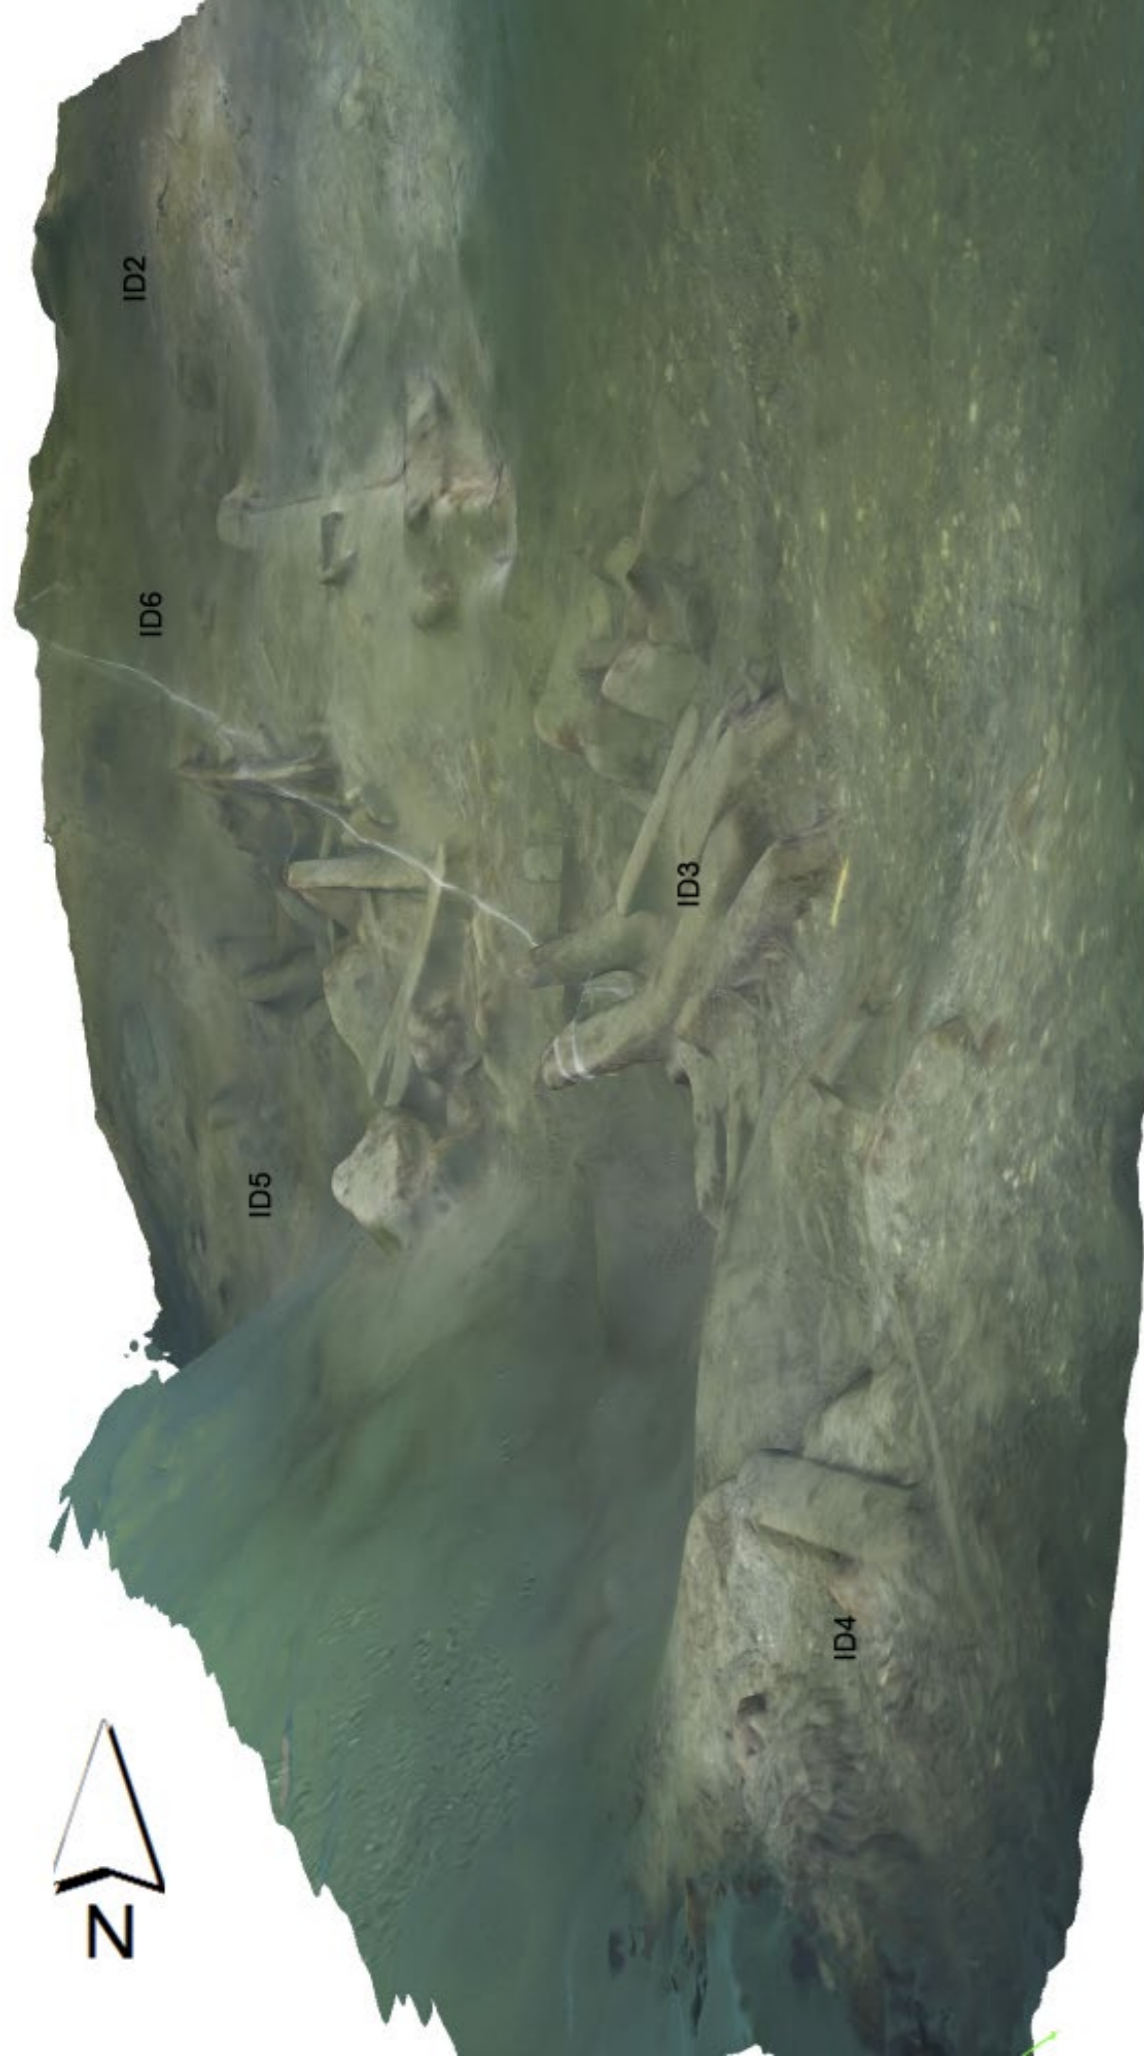
3D-fotogrammetri över delar av RAÄ Strömstad 21, sedd österifrån med kajen till vänster i bild. De sammanhängande spanten med kravelbyggd bordläggning (ID 3) mitt i bilden. Foto: Jim Hansson Statens maritima museer.

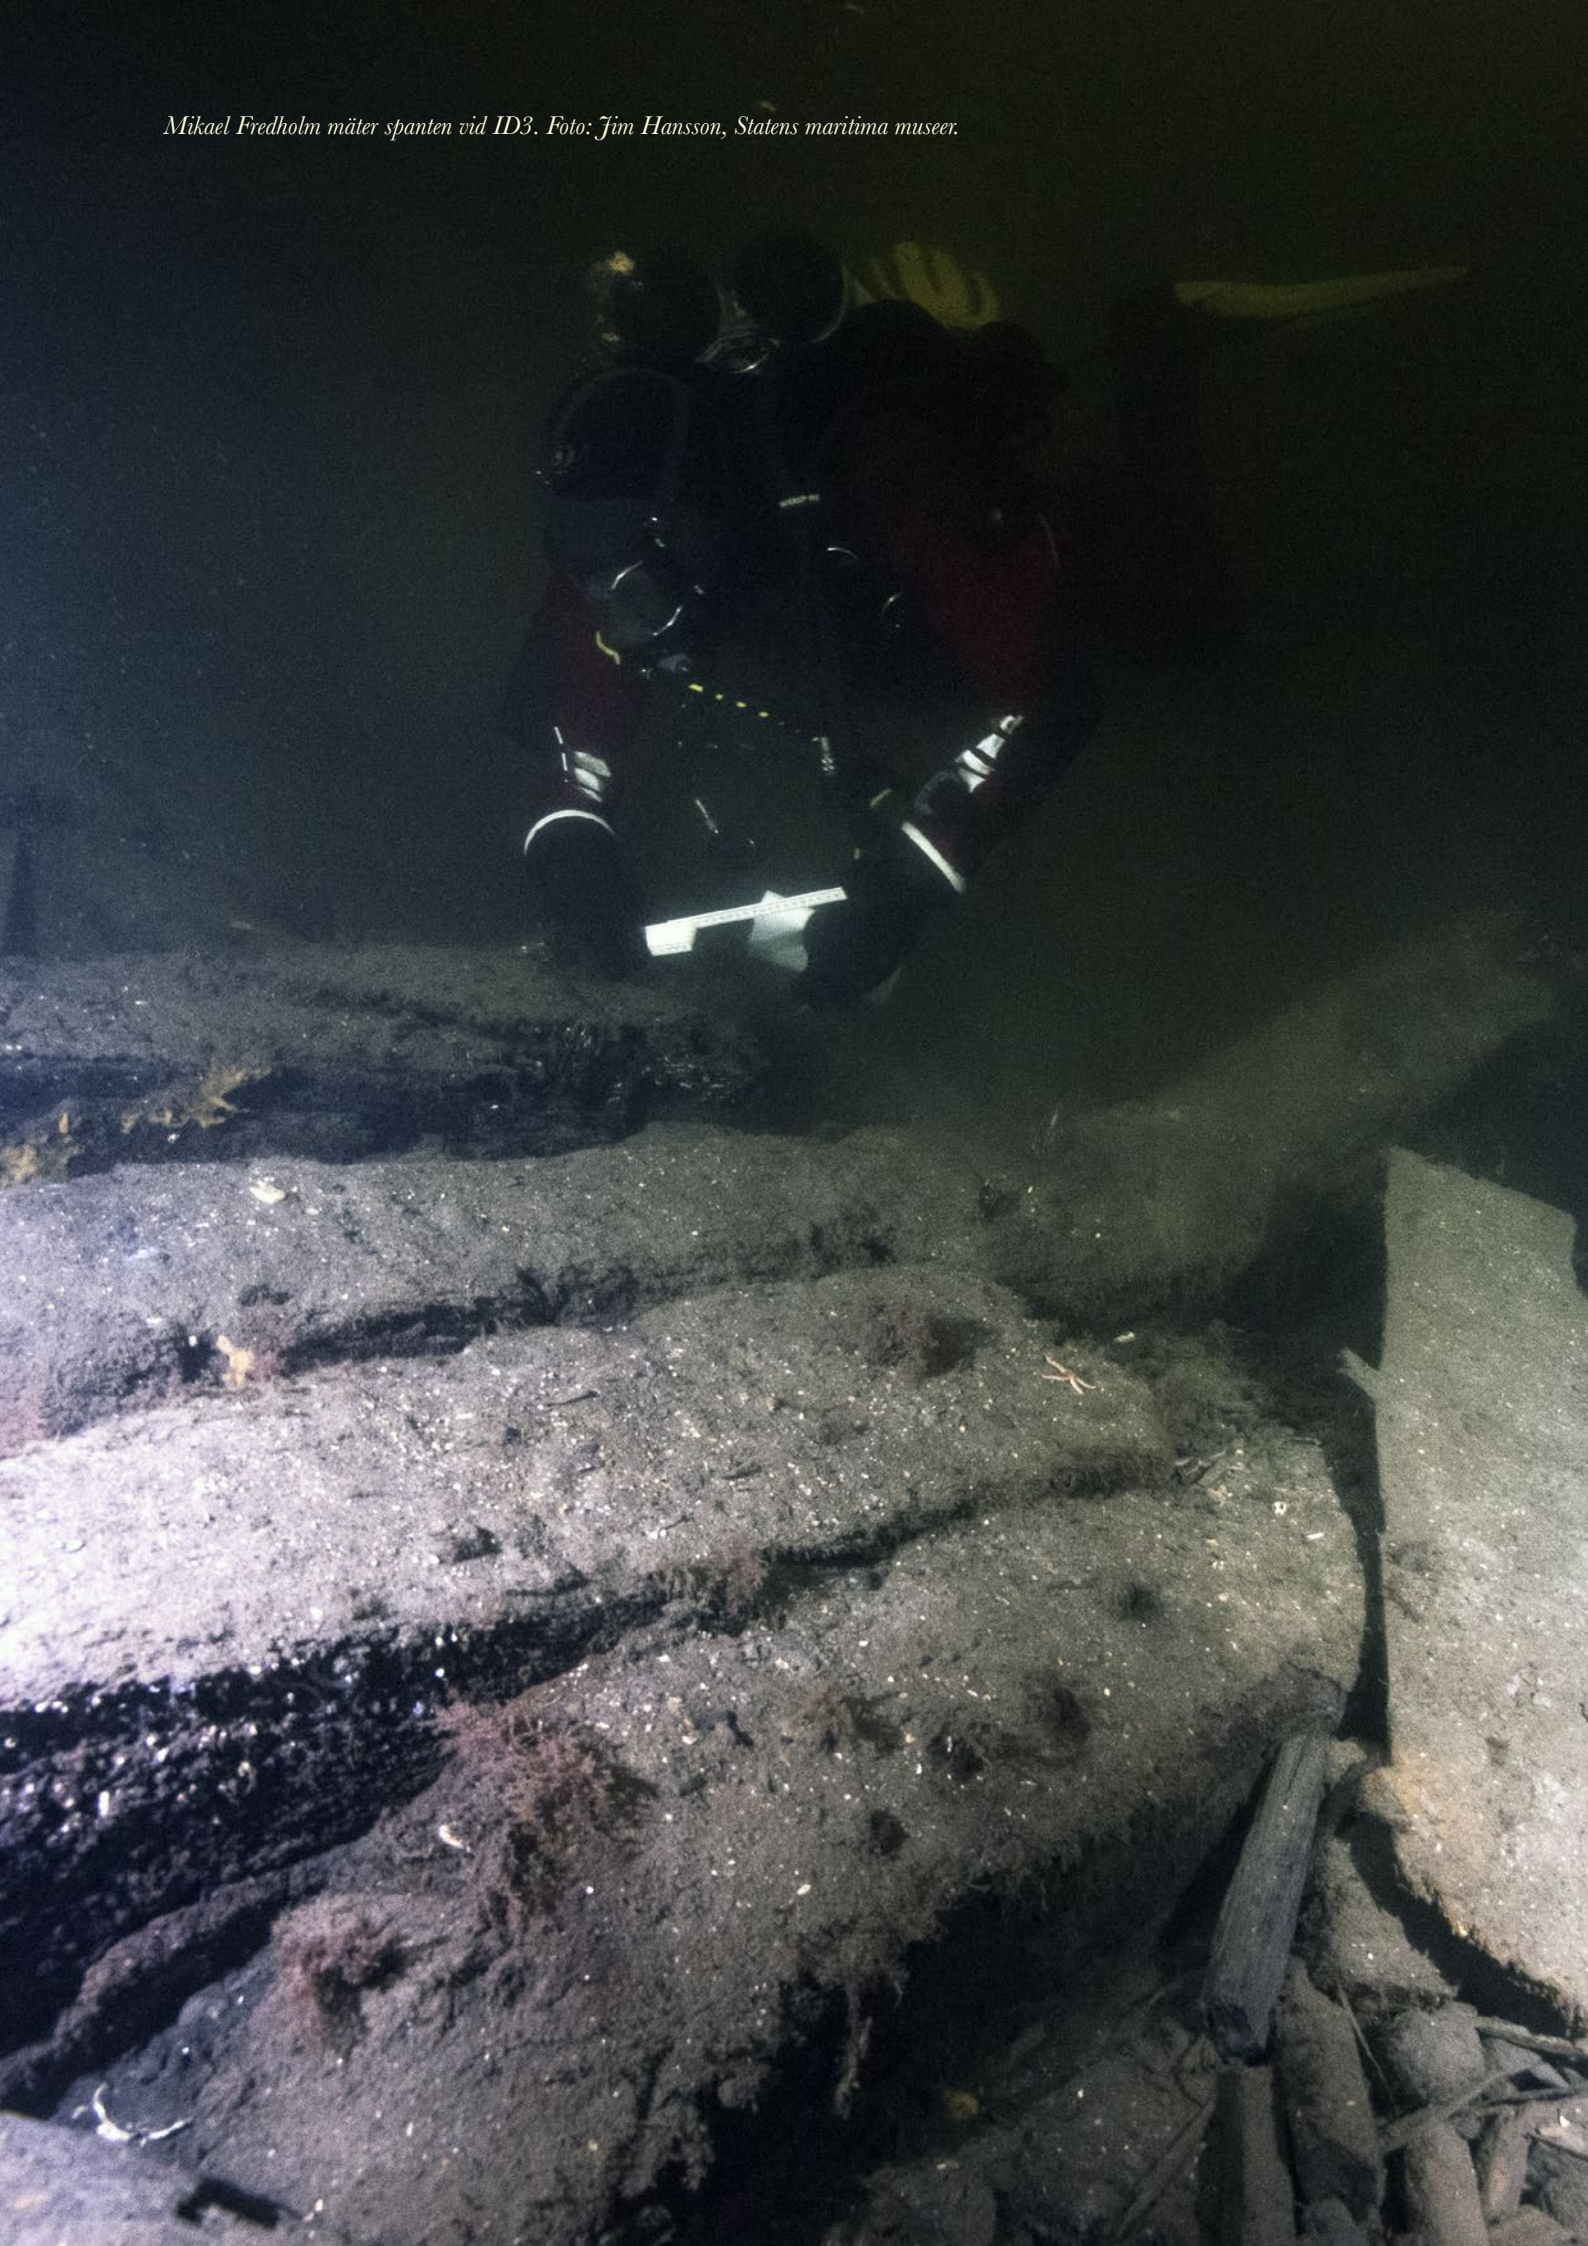
Mikael Fredholm mäter spanten vid ID3. Foto: Jim Hansson, Statens maritima museer.

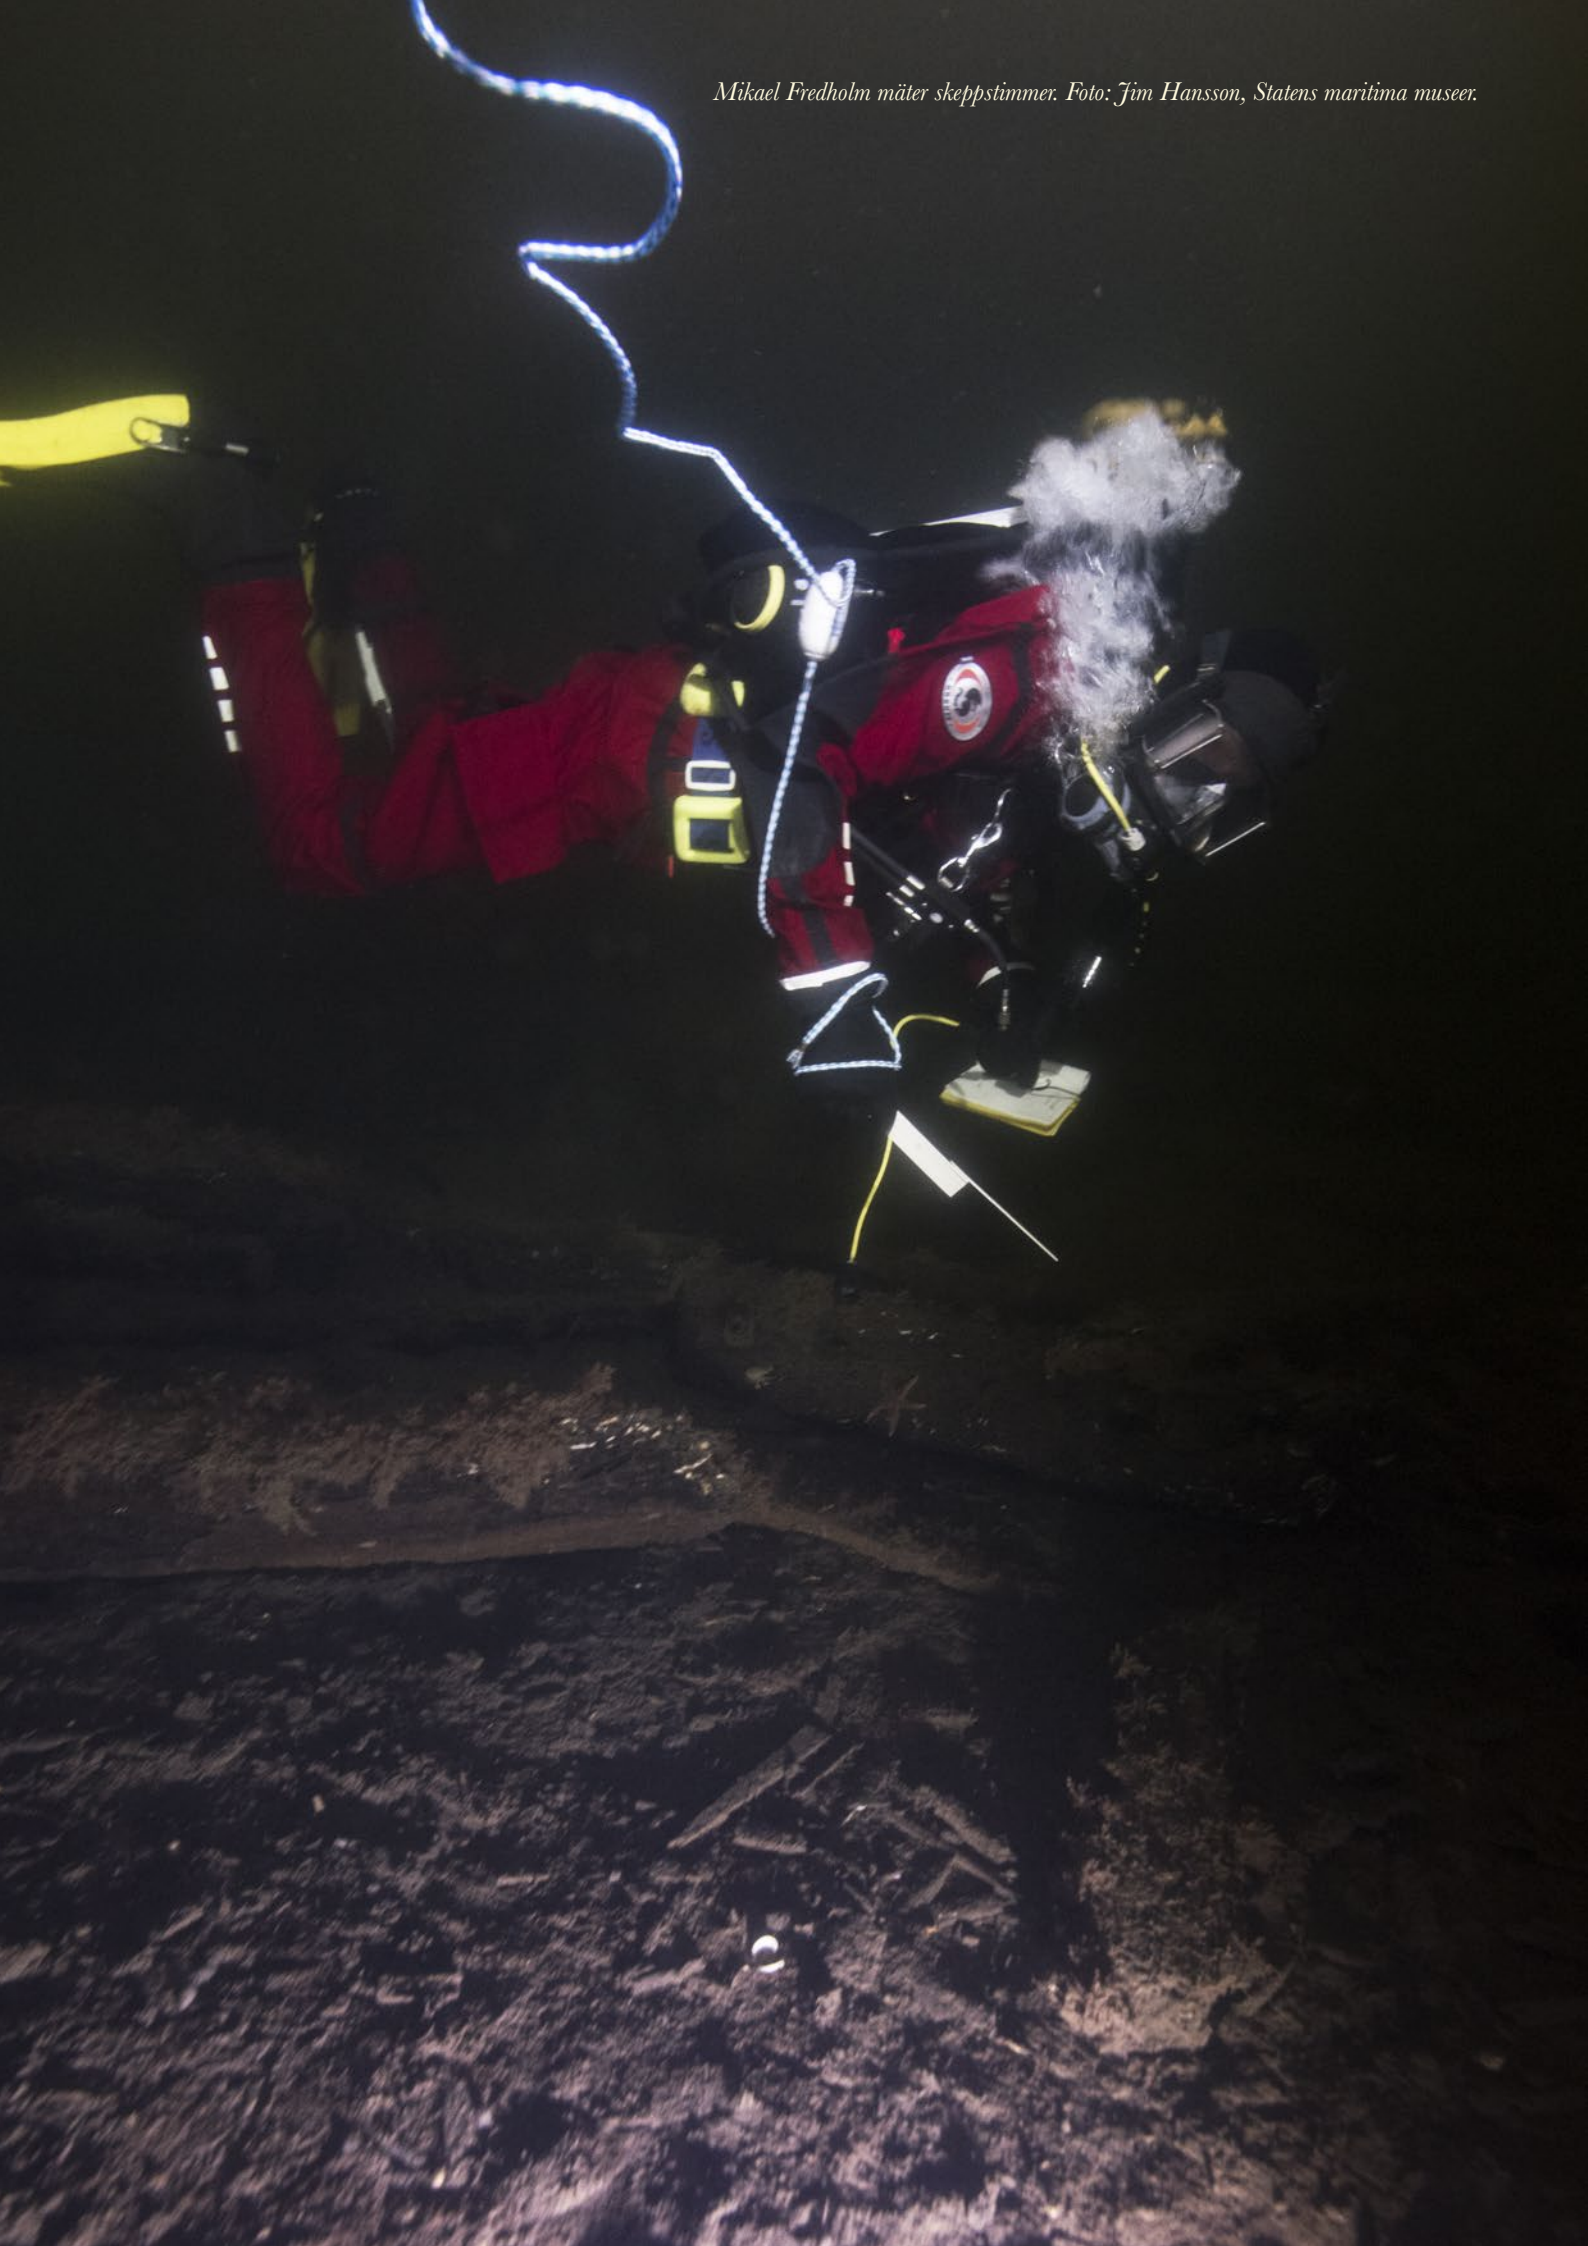
Mikael Fredholm mäter skeppstimmer. Foto: Jim Hansson, Statens maritima museer.
