# Tjurkö stenpir

Arkeologisk utredning

© 2017 Sjöhistoriska museet  
Arkeologisk rapport 2017:5  
ISSN 1654-4927

Orsak till utredningen: Restaurering av Tjurkö  
stenpir

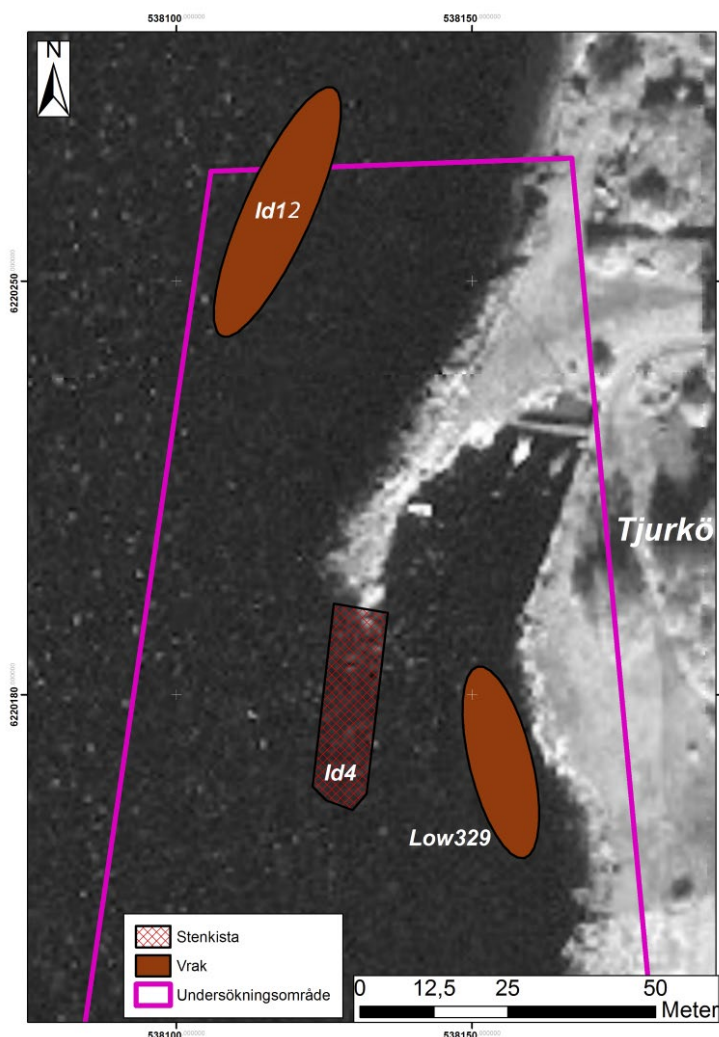
Figur 9. Kartan visar den ungefärliga utbredningen på stenkistan (ID4). Kartan visar även de ungefärliga vrakområdena för ID12 och Low 329. Källa: Esri. Bearbetad av Jim Hansson, Sjöhistoriska museet.

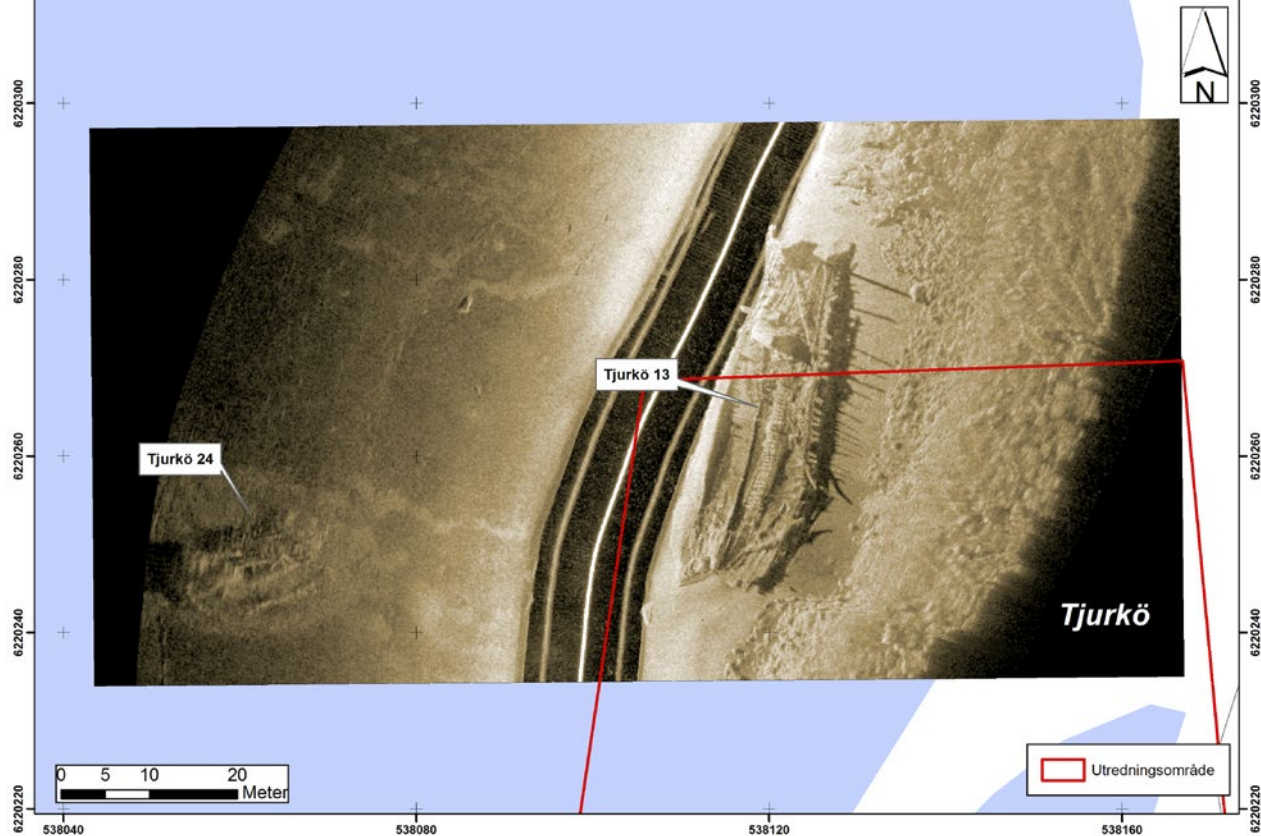
Besiktningen bevisade att ID 12 är en kravellbyggd fartygslämning med fören söderut och aktern norrut (fig. 15–17). Fartygslämningen är utfallen, vilket syns extra tydligt på sonarbilden. Längden på fartygslämningen är 38 meter och bredden 10 meter (mått från

sonarbild, fig. 18). Fartygets spant mäter cirka 25×25 cm och är konstruerade av furu som hölls ihop med järnbultar, borden är 5 cm tjocka och 30 cm breda. En mast på omkring 10 meters längd med 50 cm diameter ligger på vraket. I fartygslämningen finns en rund stålcyllinder på 2×1 m samt en stor fyrkantig ställåda på cirka 8m<sup>3</sup>, möjligen en bränsletank. I

Figur 18. Sonarmosaik över Raä- Tjurkö 13 och 24 vid norra stenpiren. © Bakgrundskarta: GSD Terrängkartan, Lantmäteriet. Sonar: Statens maritima museer, bearbetad av Mikael Fredholm.

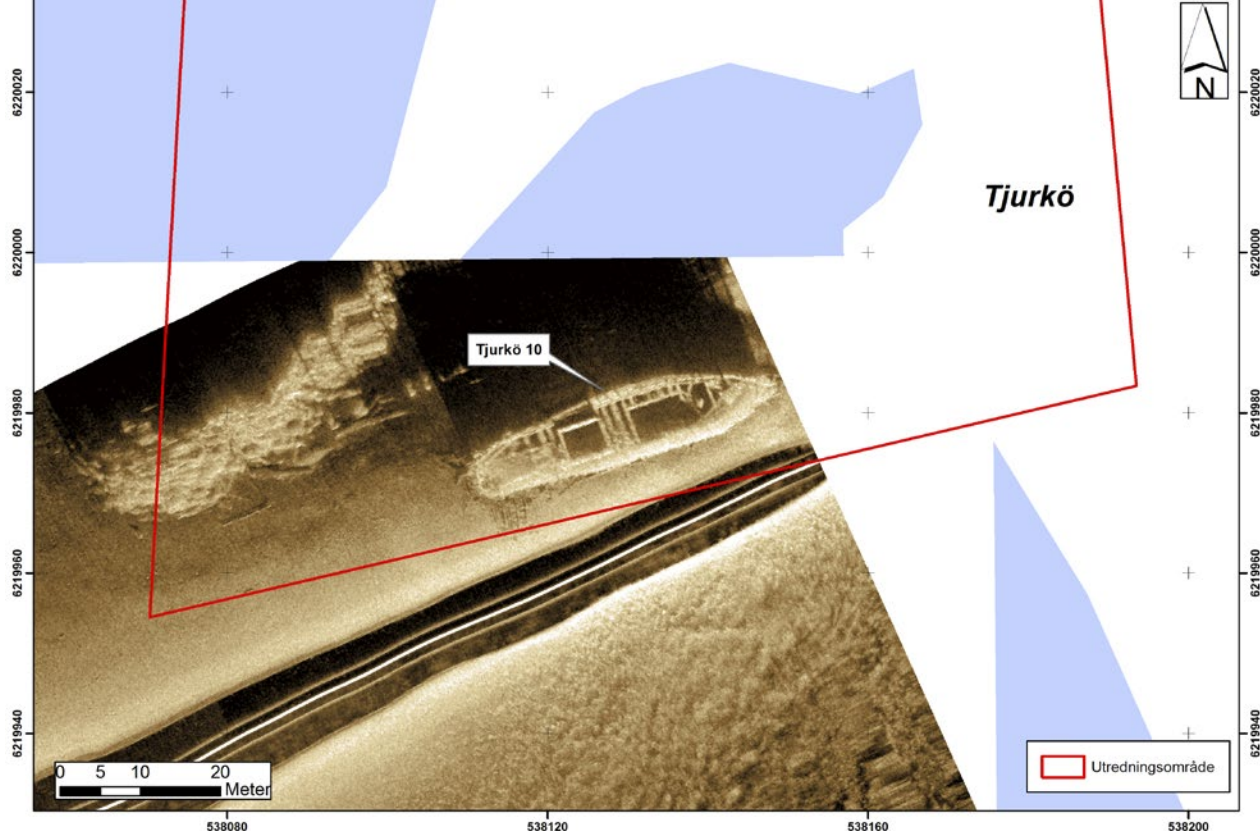
Figur 22. Sonarmosaik över Id 13 (Raä- Tjurkö 10) vid södra stenpiren. Det syns tydligt att det finns två lastrumsöppningar, fören pekar mot land och aktern utåt. © Bakgrundskarta: GSD Terrängkartan, Lantmäteriet. Sonar: Statens maritima museer, bearbetad av Mikael Fredholm.

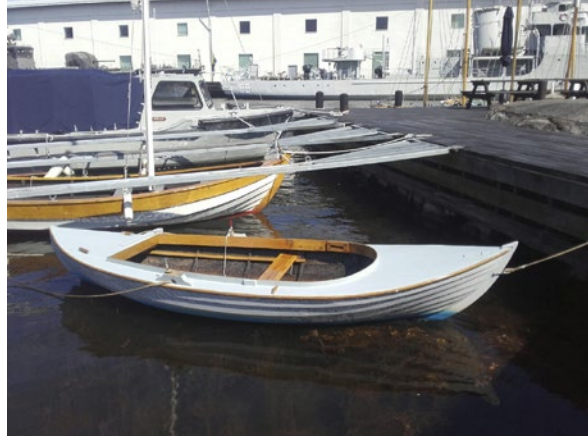
Figur 26. Vid Marinmuseum i Karlskrona ligger en så kallad jaktkanot, som är mycket lik Tjurkö 26 (LOW ID 325). Foto: Mikael Fredholm.
