**Vård och skyddsplan för  
fartygslämning identifierad som  
*Svärdet*  
utanför svenskt territorium,  
inom svensk ekonomisk zon**

© 2017 Sjöhistoriska museet  
Vård- och skyddsplan rapport 2017:1

*Sjöhistoriska museet (som är en del av Statens maritima museer) har den 15 juni 2016 utfört en arkeologisk besiktning av regalskeppet Svärdet som sjönk den 1 juni 1676 utanför östra Öland. Detta för att samla in material inför upprättandet av en vård- och skyddsplan beställd av Riksantikvarieämbetet. Besiktningen gjordes i samarbete med Försvarmakten och deras fartyg HMS Sturkö. Syftet med undersökningen var att kartera vrakområdet med en Side Scan Sonar och där- efter dokumentera och filma vraket samt kringliggande objekt med en ROV (Remotely operated underwater vehicles). Besiktningens resultat utgjorde ett underlag för denna vård- och skyddsplan som syftar till att ge förslag för bevarande och framtida brukande med mera.*

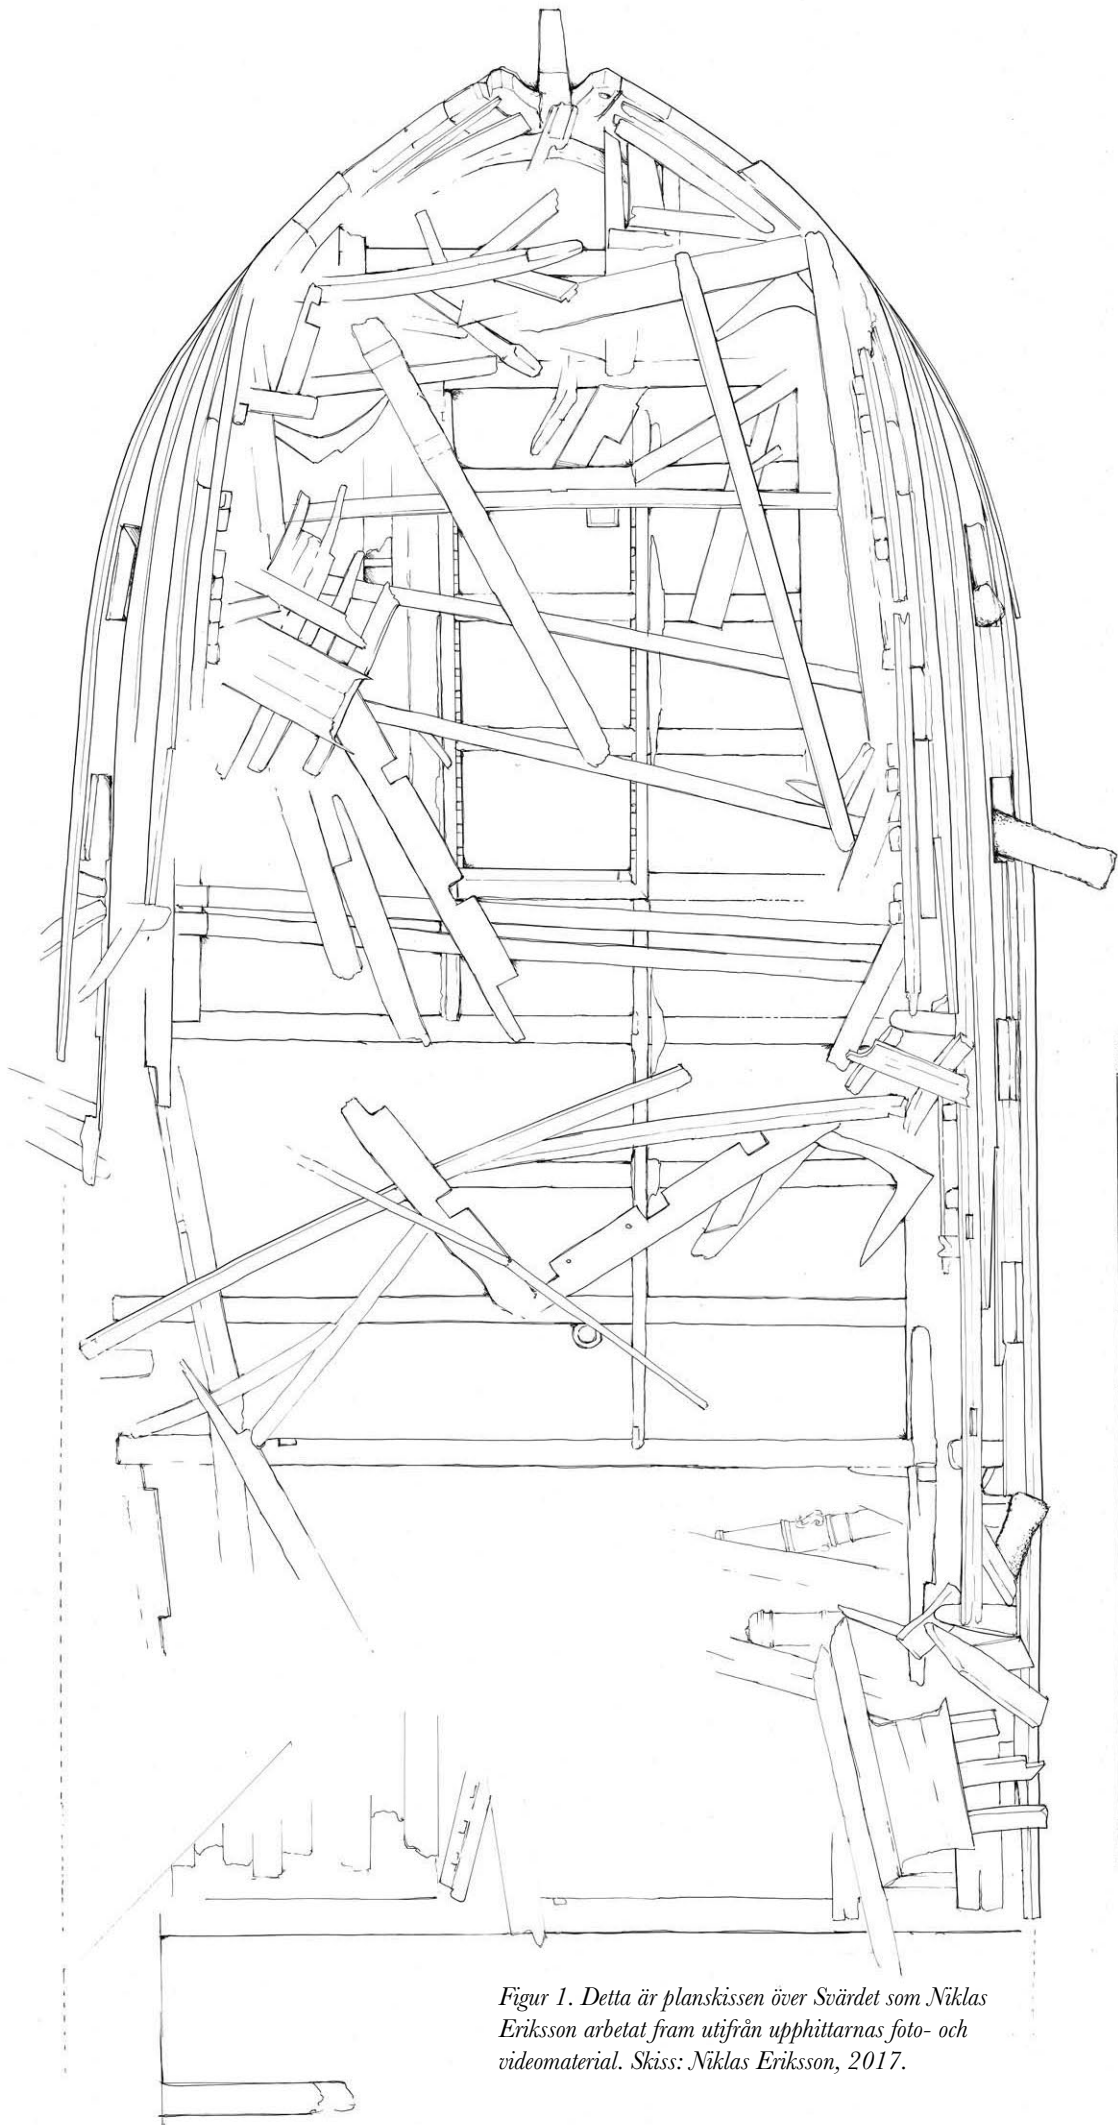
*Figur 1. Detta är planskissen över Svärdet som Niklas Eriksson arbetat fram utifrån upphittarnas foto- och videomaterial. Skiss: Niklas Eriksson, 2017.*

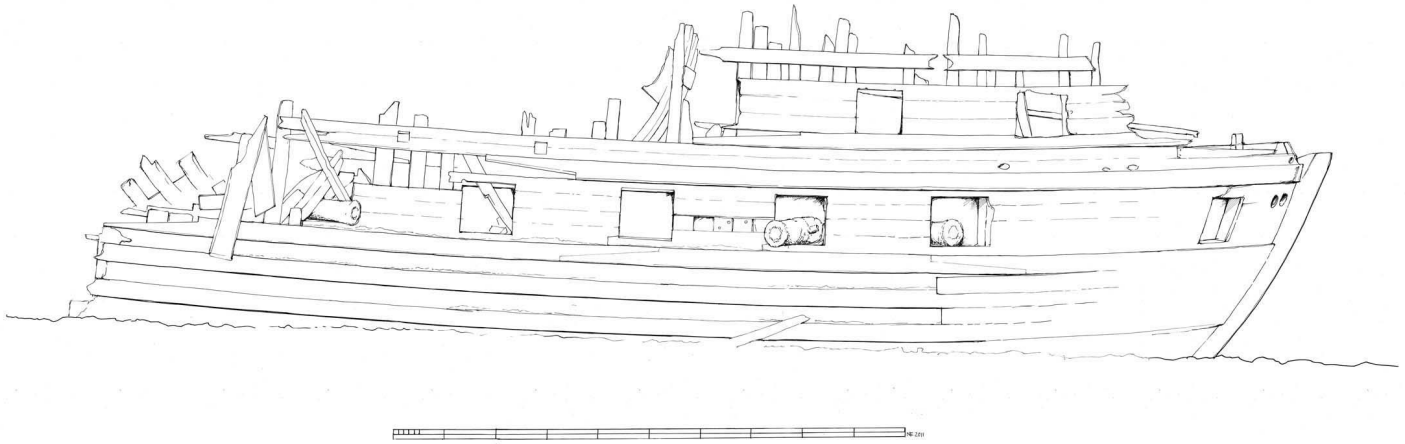
*Figur 2. Denna skiss är resultatet från samma dokumentationstillfälle som skissen i figur 1. Skiss: Niklas Eriksson, 2017.*

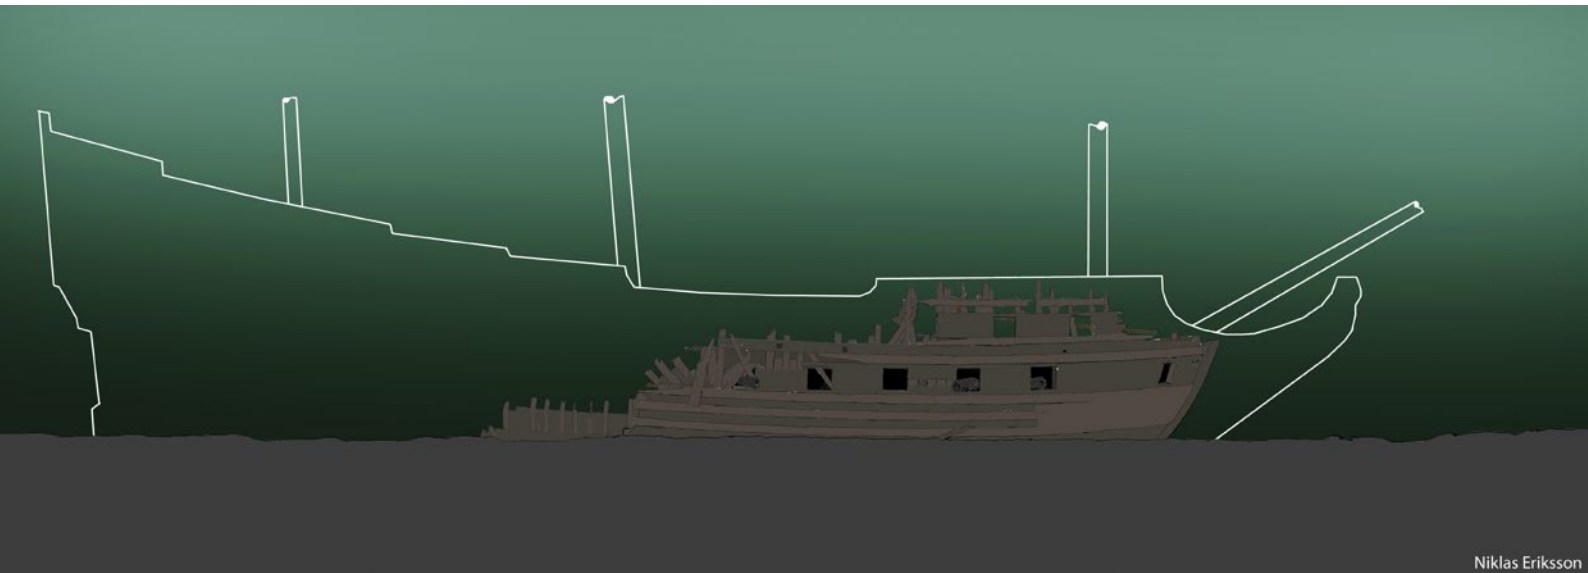
*Figur 3. Här kan man se Svärdets vraksiluett i relation till en siluett av Svärdets storlek när hon var komplett. Skiss: Niklas Eriksson, 2017.*
