# Medeltidsbåtarna från kvarteret Svalan

En dokumentationsrapport baserad på  
båtfynden från undersökningarna 1991

*Mirja Arnshav*

© 2015 Sjöhistoriska museet  
Arkeologisk rapport 2015:1  
ISSN 1654-4927

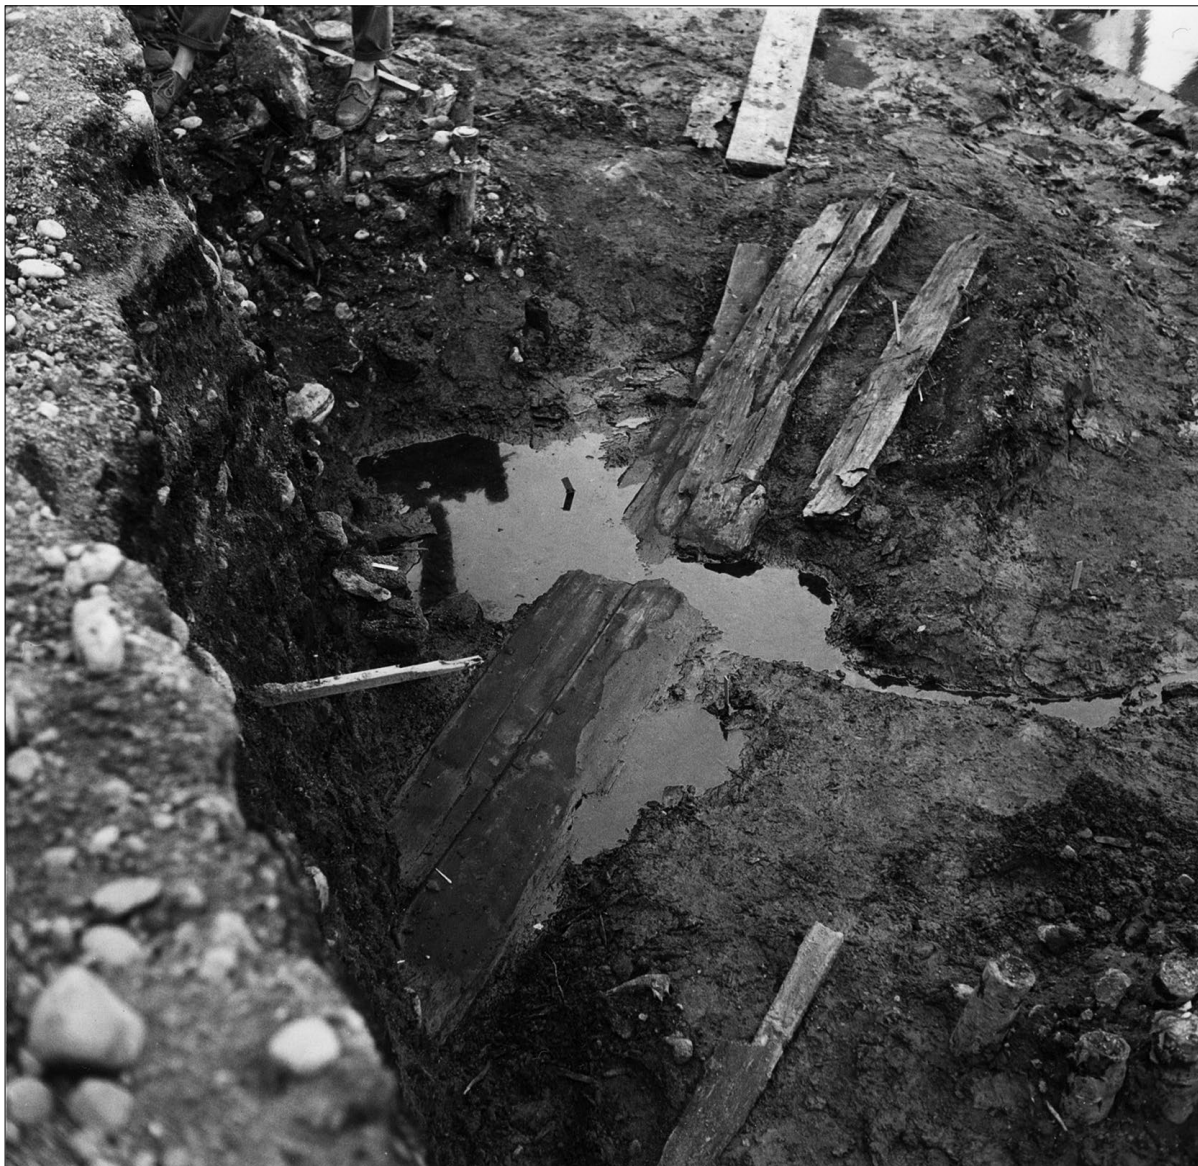
Fig. 7. Den mindre skrovsektionen av Svalan 1. © John Hedlund, Stockholms stadsmuseum. S91-03061/2.

Det mindre skrovpartiet, som mätte omkring 4×0,5 meter, påträffades och dokumenterades först. Att döma av planritningen utgjordes det av omkring fyra bordgångar. Det är osäkert var i skrovet dessa bord har suttit. Det större skrovpartiet, som mätte cirka 7×1,4 meter, utgjordes av sex bordgångar, fyra spant, två knän, en del av förstäven samt ett obestämt formstycke. Mellan borden fanns drev av tjärindräckt djurhår samt ett tjärindräckt tygstycke. Förmodligen motsvarar den här delen en del av babords skrovsida, mellan slaget (där skrovets botten böjer av upp mot skrovsidan) och några bordgångar under relingsnivå. Vid undersökningen påträffades även fyra

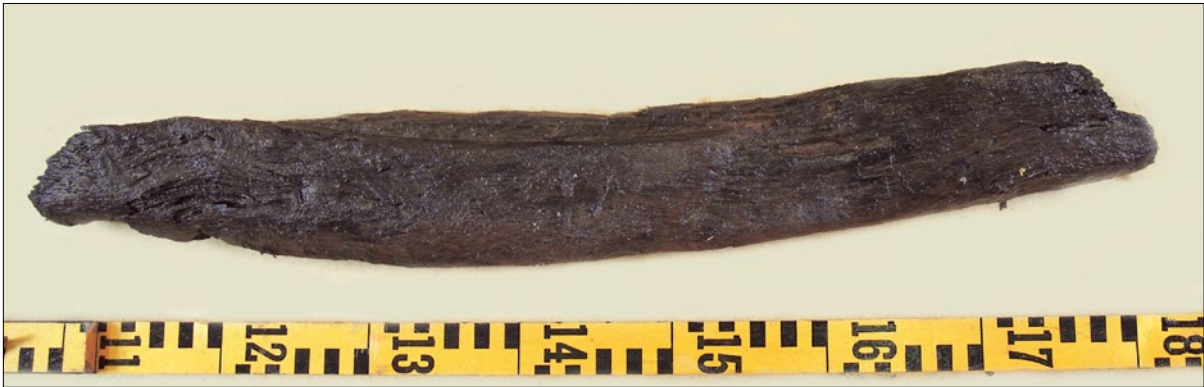
Fig. 8. Den bevarade stäven med synlig spinning. © Mirja Arnshav, Statens maritima museer.

Förstäven, som var av ek, hade en relativt eroderad yta och var avbruten i bägge ändar. I bevarat skick mätte den 77×9×6 centimeter. Den var svagt böjd och hade ett tvärsnitt som var något avsmalnande mot framsidan. I bakkant fanns en jämn spunningsfals i form av ett cirka två centimeter djupt och två centimeter brett spår. Den undre delen av stäven saknade spunning. Här var kölen istället smalare, vilket indikerar att de undre bordhalsarna dragits längre fram på stäven och spikats direkt mot denna. Ingenstans på kölen fanns dock spår efter hål efter bordhalsarnas infästning, vilket talar för att dess framkant inte var bevarad.

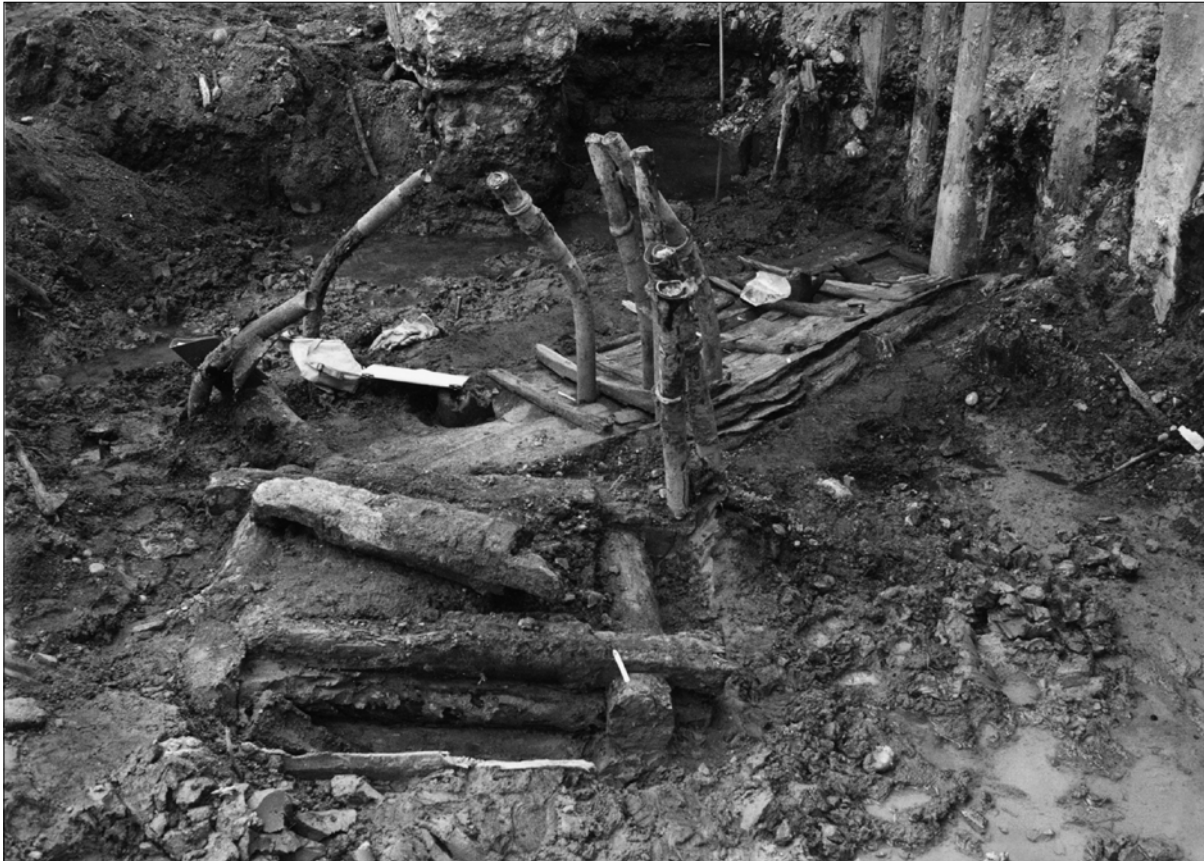
*Fig. 16a + b. Båtfyndets ena ände var skadat av en timrad kista (som inte är markerad på planritningarna från undersökningen). © Gunnel Ilonen, Statens maritima museer.*

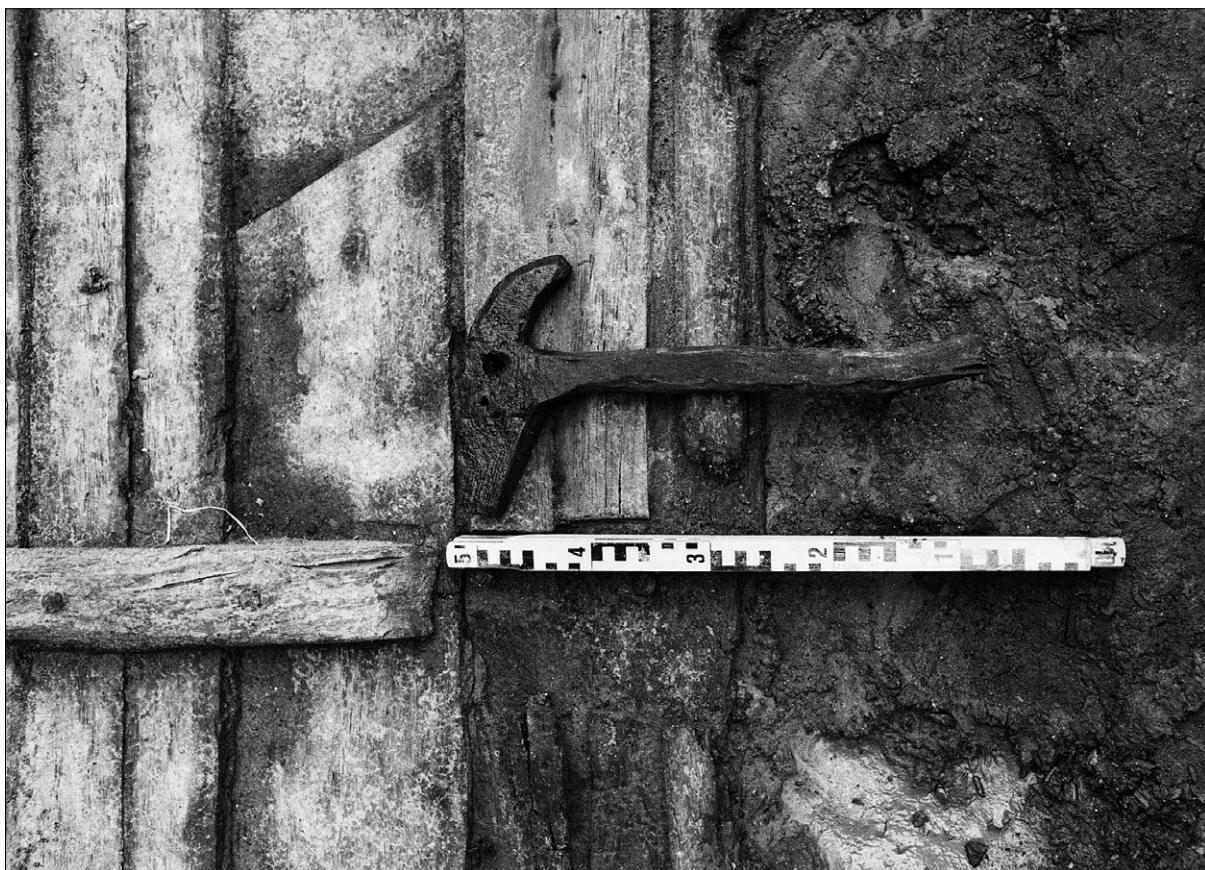
Fig. 17. På fotografier från utgrävningen framgår att man även påträffade en hå. © Gunnel Ilonen, Statens maritima museer.

Det faktum att båtfyndet saknar bägge ändskeppen, liksom spår av de övre bordgångarna, gör det svårt att uppskatta båtens ursprungliga storlek. Ett rimligt antagande är att det ursprungligen haft cirka 7–8 bordgångar. Bredden vid den högsta bevarade bottenstocken, som sträcker sig till bordgång sex, har uppgått till cirka 220 centimeter. Denna bottenstock är inte speciellt flack, vilket antingen innebär att båten haft ett relativt skarpt skrov, eller att dess största bredd varit ett stycke akter om densamma. Med reservation för detta kan båtens ursprungliga största bredd uppskattas till lite drygt tre, möjligen bortåt fyra meter. Ett mindre lastbåt med den bredden bör ha varit omkring 15 meter långt (jfr. Varenius 1990: 70). Med tanke på båtens storlek, relativt skarpa skrov och förekomst av slitköl är det rimligt att anta att den har varit riggad. Det är emellertid inte större än att det därutöver kan ha manövrerats med åror. Fyndet av en hå vid undersökningen kan indikera att så varit fallet.

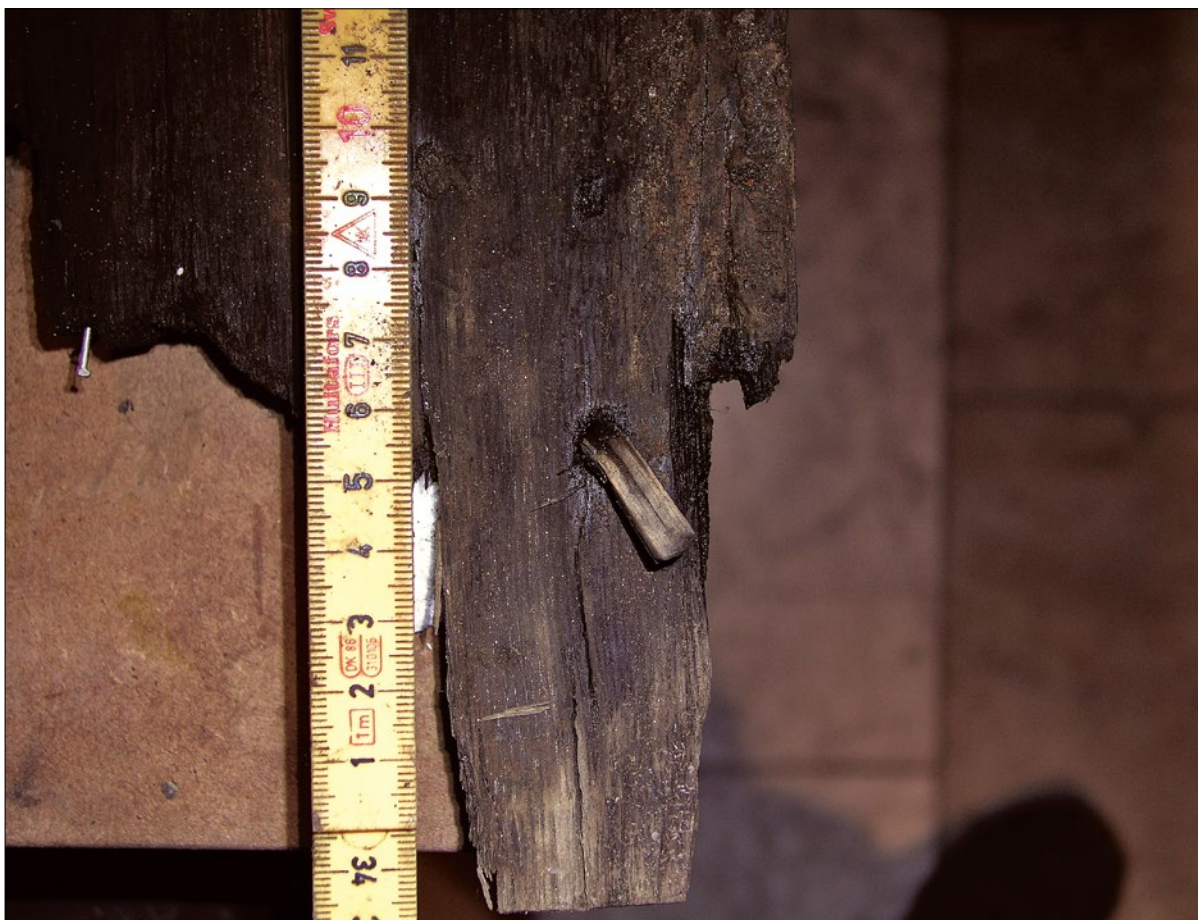
Fig. 19. På den fjärde bordgången (315) fanns en liten kvarsittande vidja i ett av hålen. © Mirja Arnshav, Statens maritima museer.

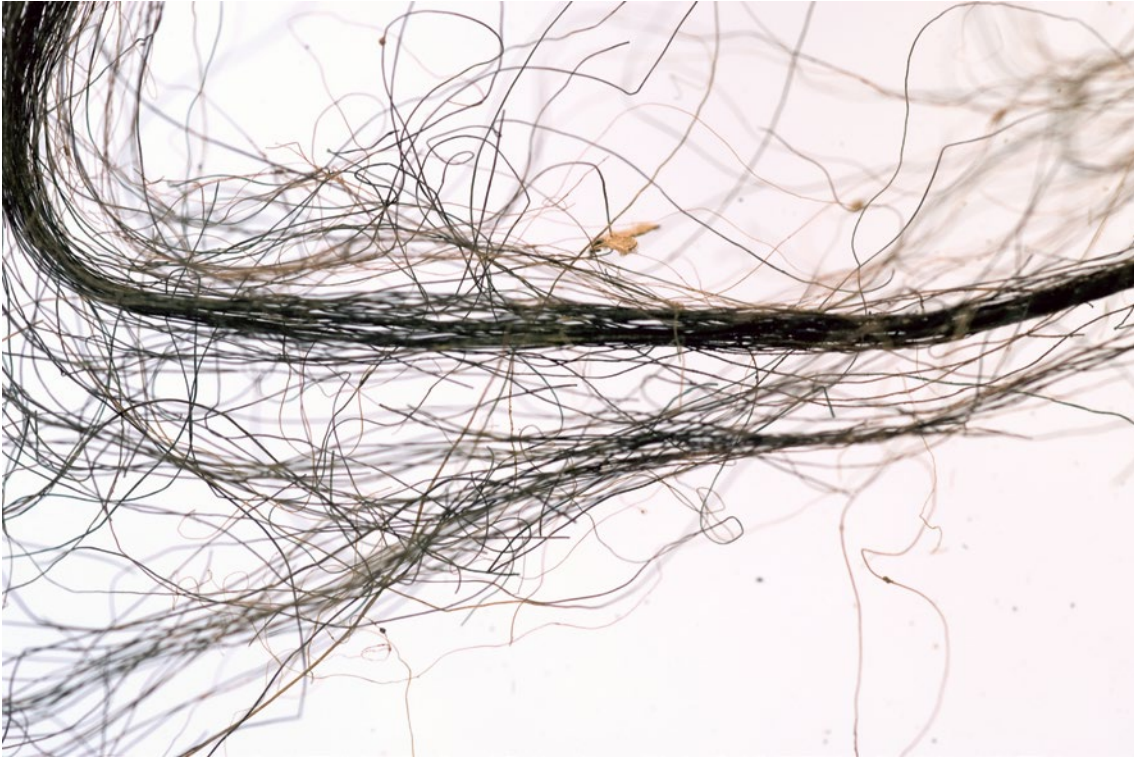
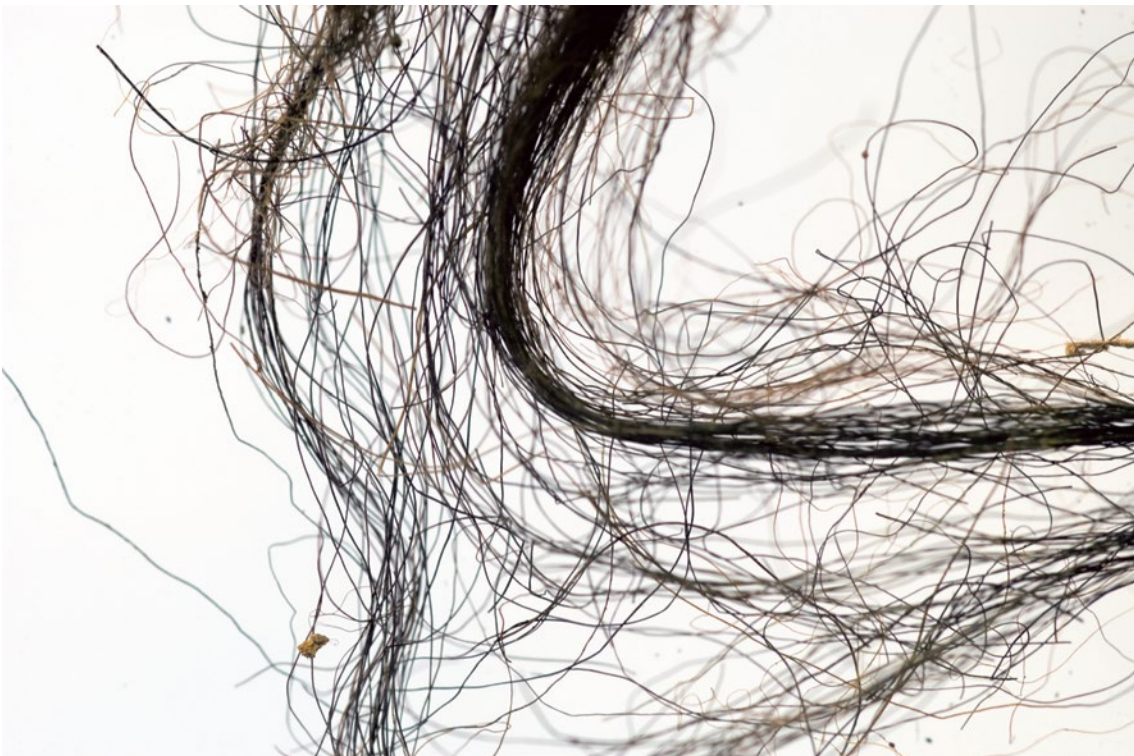
Provet utgjordes av bruna djurhår samt rostiga spikar vilka satt inmälade i drevet med 9 cm mellanrum. I vissa fall återstod endast små rostmärken i drevet. Materialet var format som en remsa med bredden 4–5 cm. Spikarna hade avsatt tämligen mycket rost i drevet. I övrigt var det delvis inpackat med lerig silt. Inget växtmaterial kunde iakttas.

Hår från drev taget från A7. Samtliga bilder är tagna vid samma förstoring. Se skalstrecket vid sista bilden.
